Zusammenstellung von sanierungsbedürftigen Bauwerken bei denen sofortiger Handlungsbedarf besteht

Rangierbahnhofbrücke im Zuge der Katzwanger Straße

Brücke Schweinauer Hauptstraße über die Südwesttangente und den Main-Donau-Kanal

Theodor-Heuss-Brücke

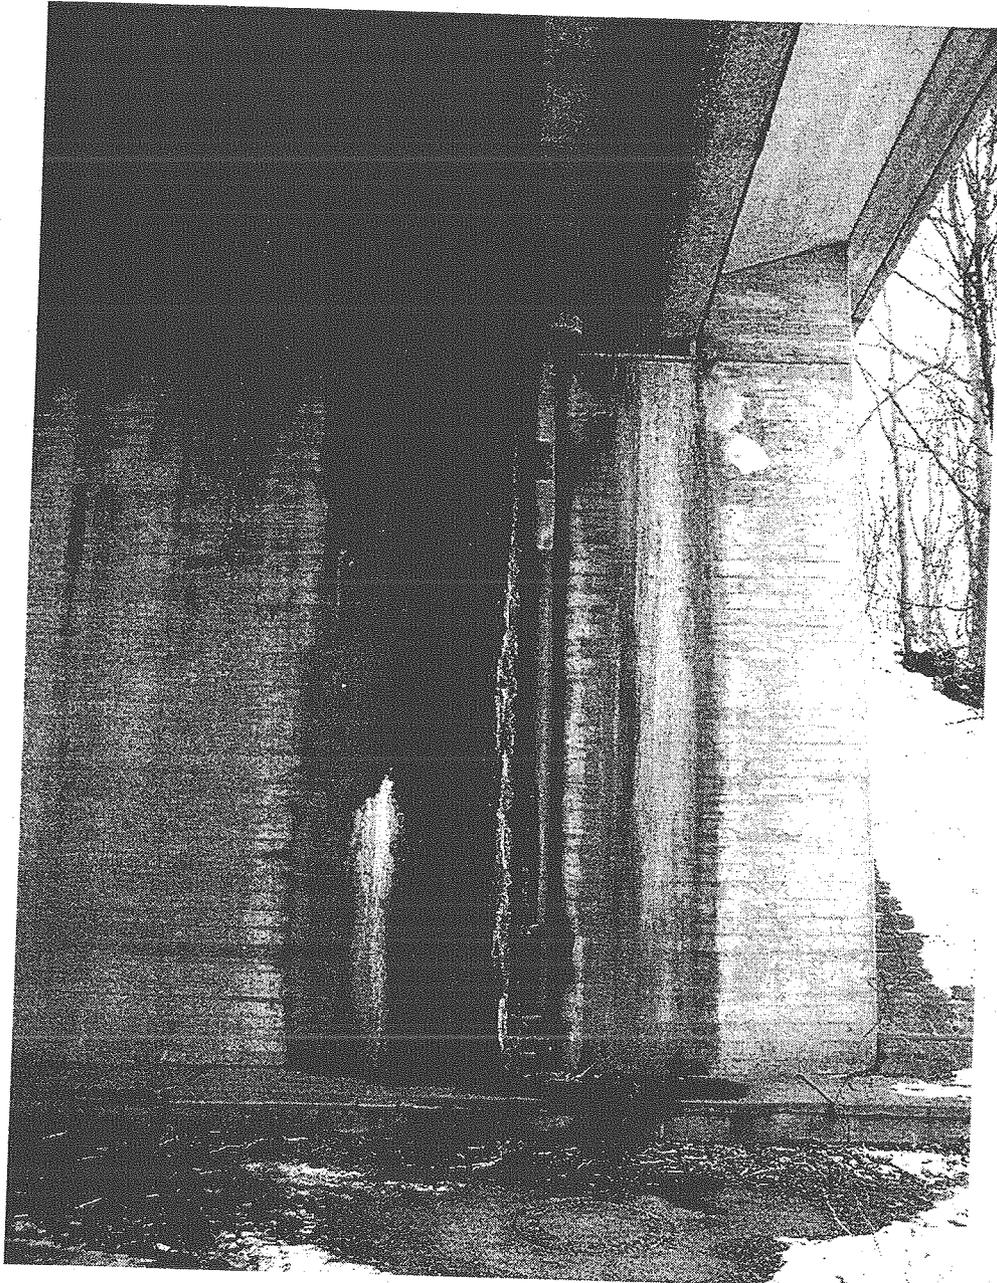
Bild 1

Widerlager Süd

chloridbelastetes Oberflächenwasser infolge defekter ÜKO

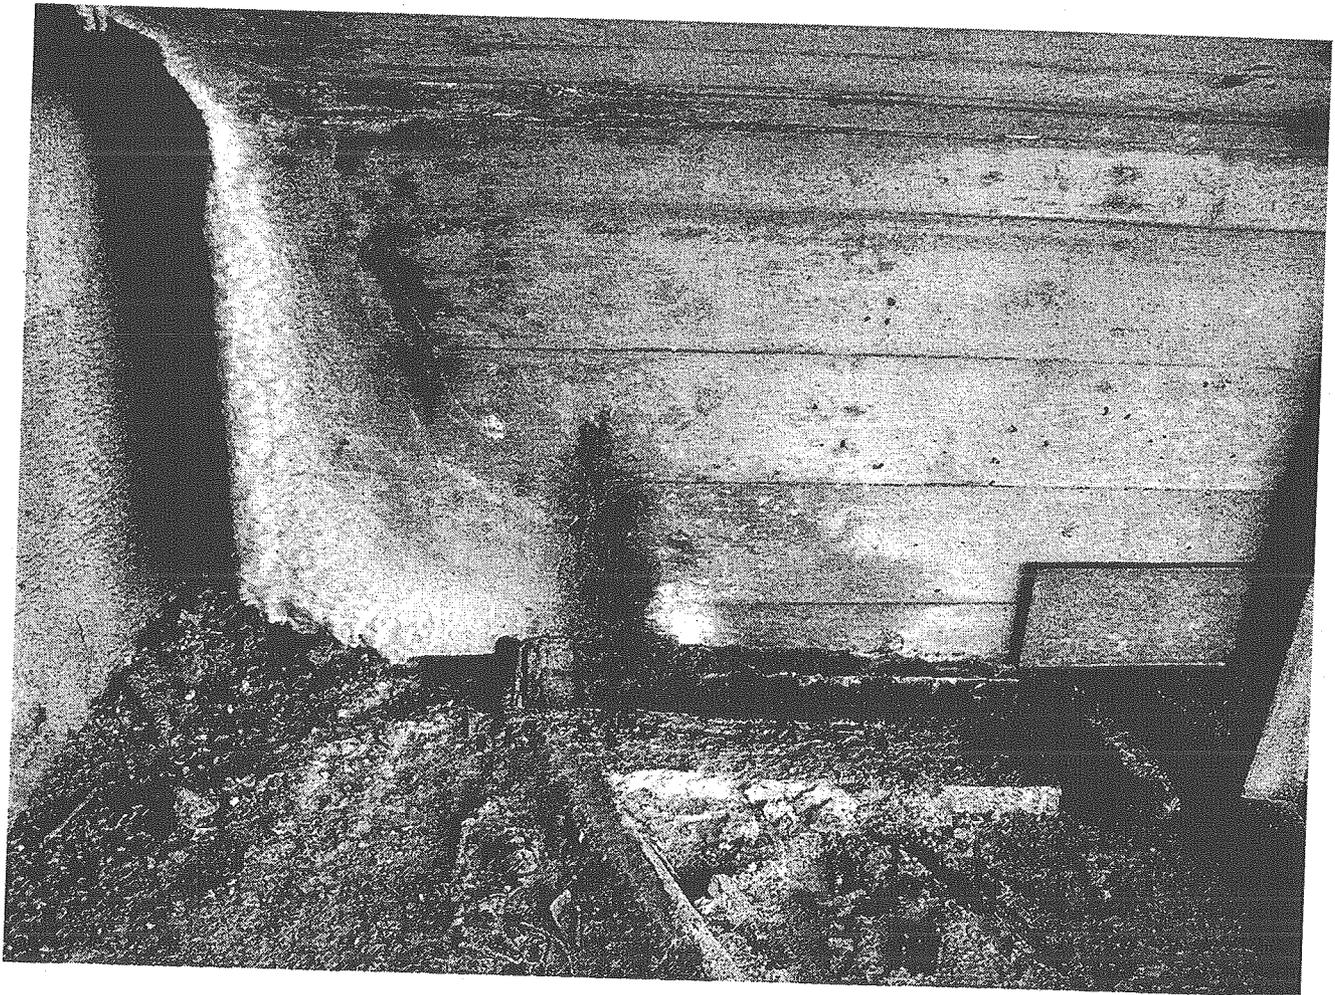
Bild 4

Widerlager Süd

Chloridschaden an Fertigteilträger, Auflagerbereich

- freiliegende, verrostete Bügelbewehrung
- abgeplatzte Trägerecke - korrodierte Lagerplatte

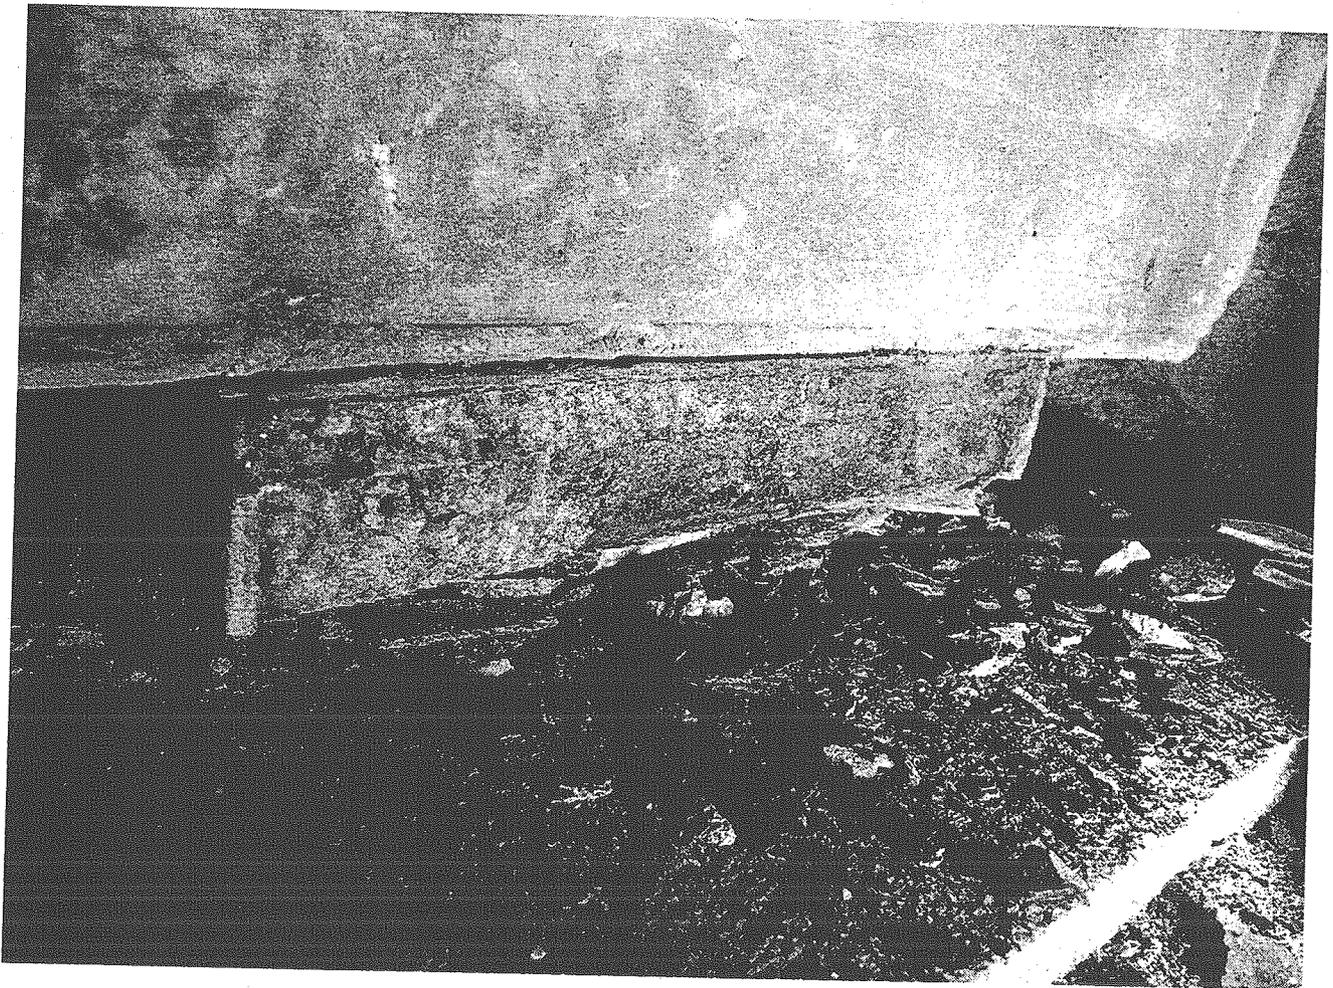
Bild 6

Widerlager Nord

stark korrodierte Lagerplatte mit Blattrohbildung

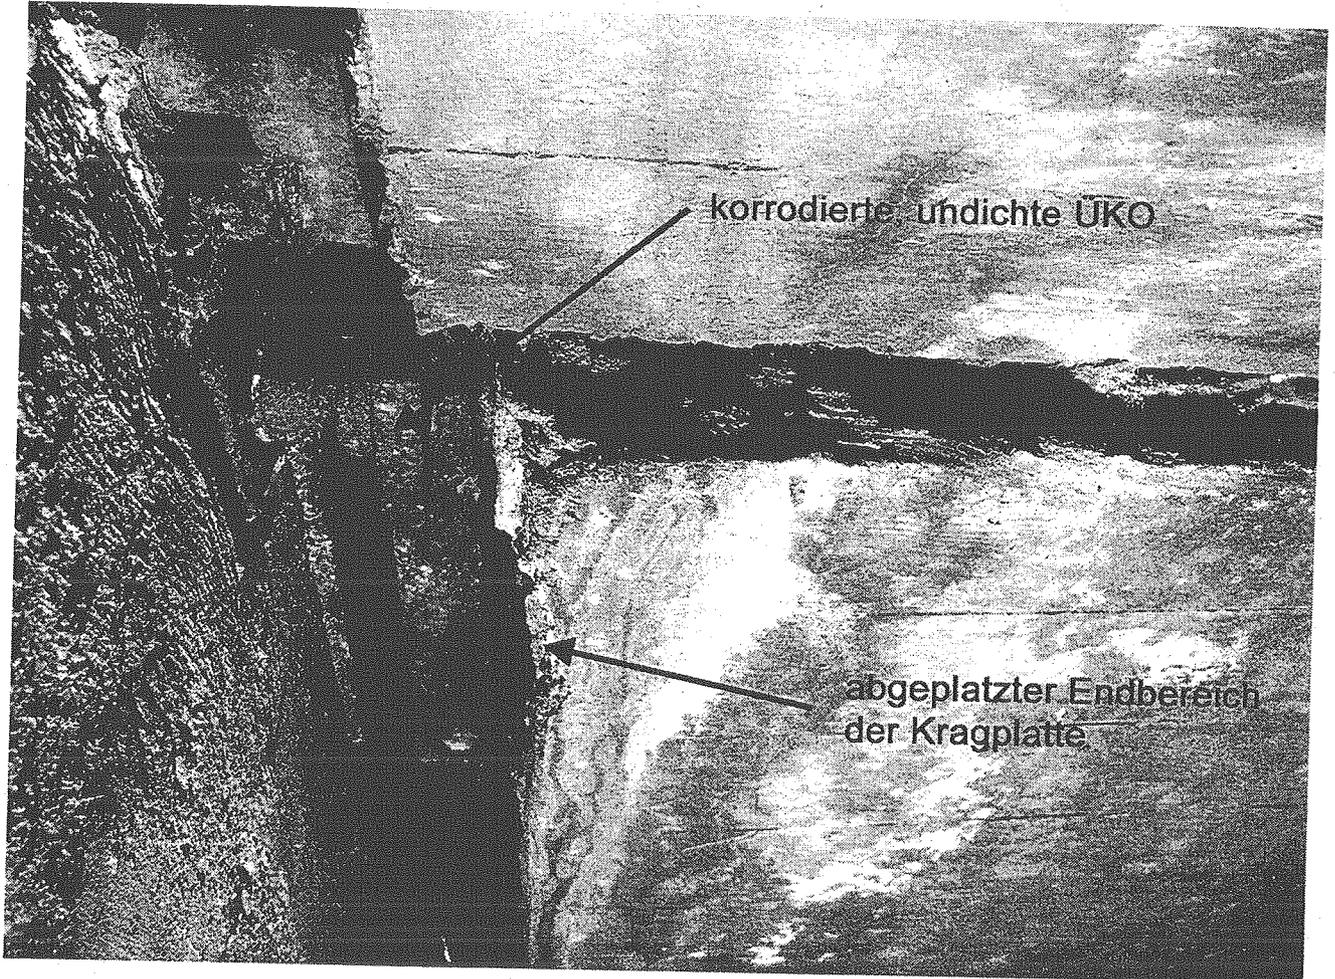
Bild 7

Widerlager Nord

- stark korrodierte, undichte ÜKO
- abgeplatzter Endbereich der Kragplatte infolge Chloridbeaufschlagung

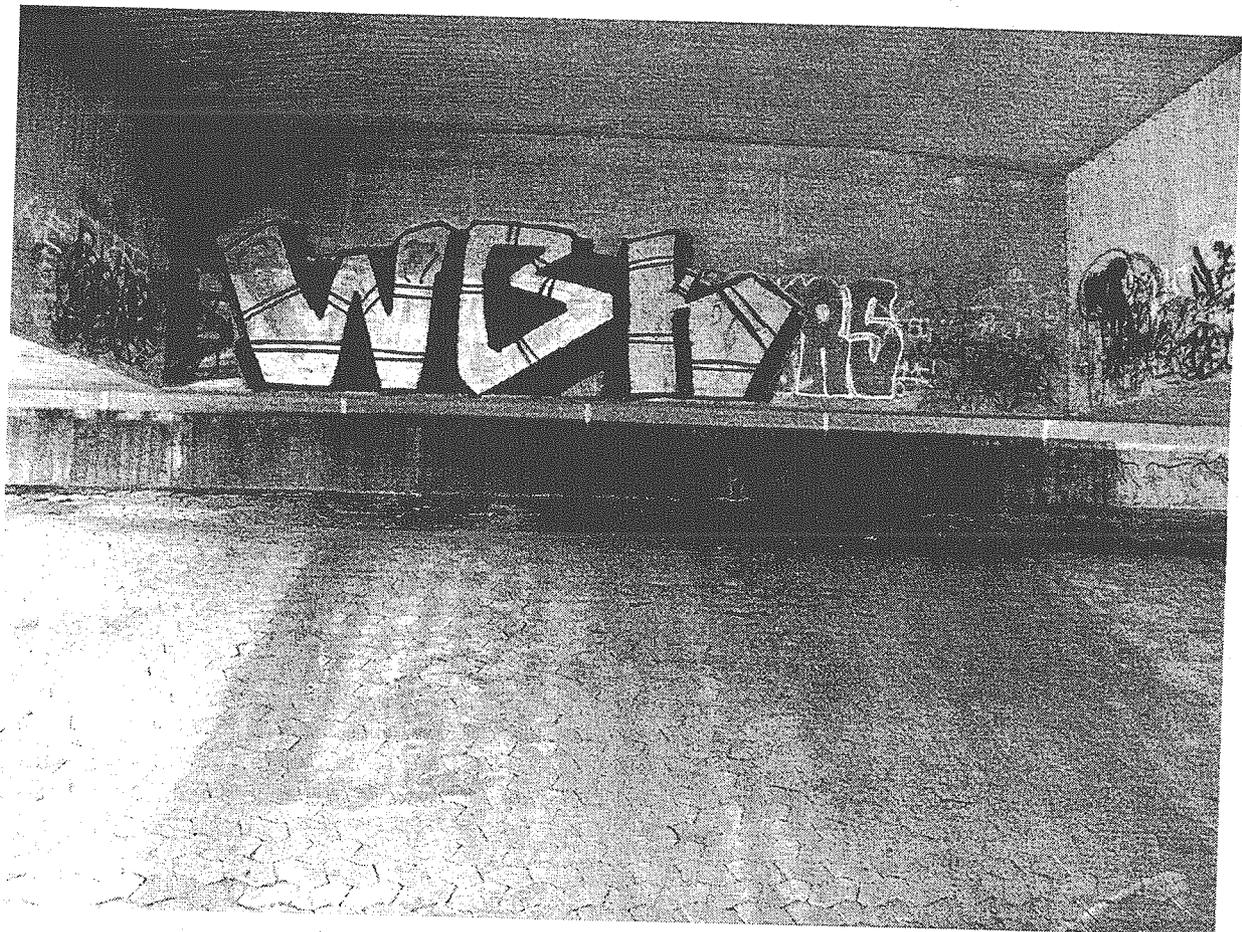
Bild 1

Widerlager Süd

chloridbelastetes Oberflächenwasser infolge defekter ÜKO

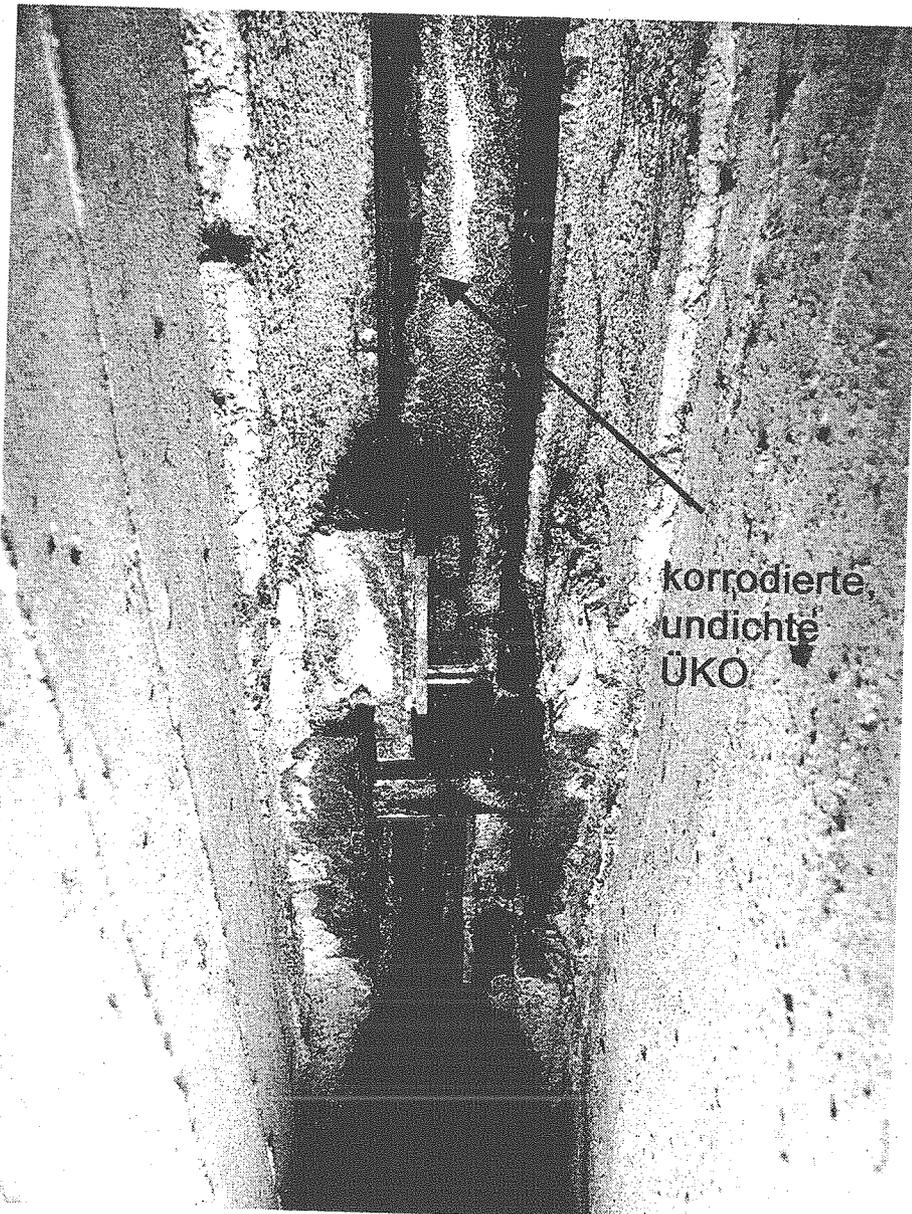
Bild 2

Widerlager Süd

korrodierte,
undichte
ÜKO

stark korrodierte, undichte ÜKO

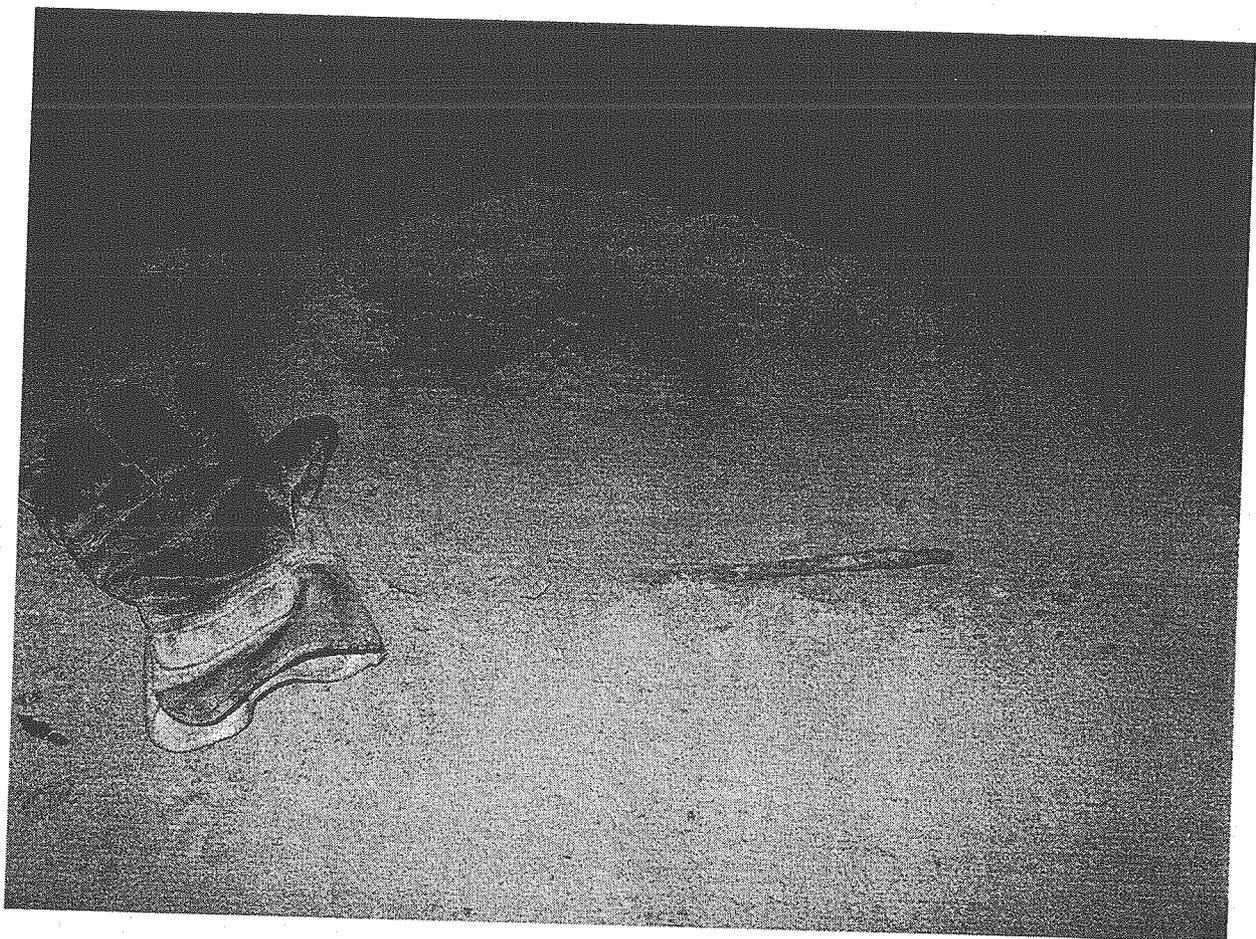
Bild 3

Überbau - Hohlkasten

Chloridschäden an Bodenplatte - Innenseite

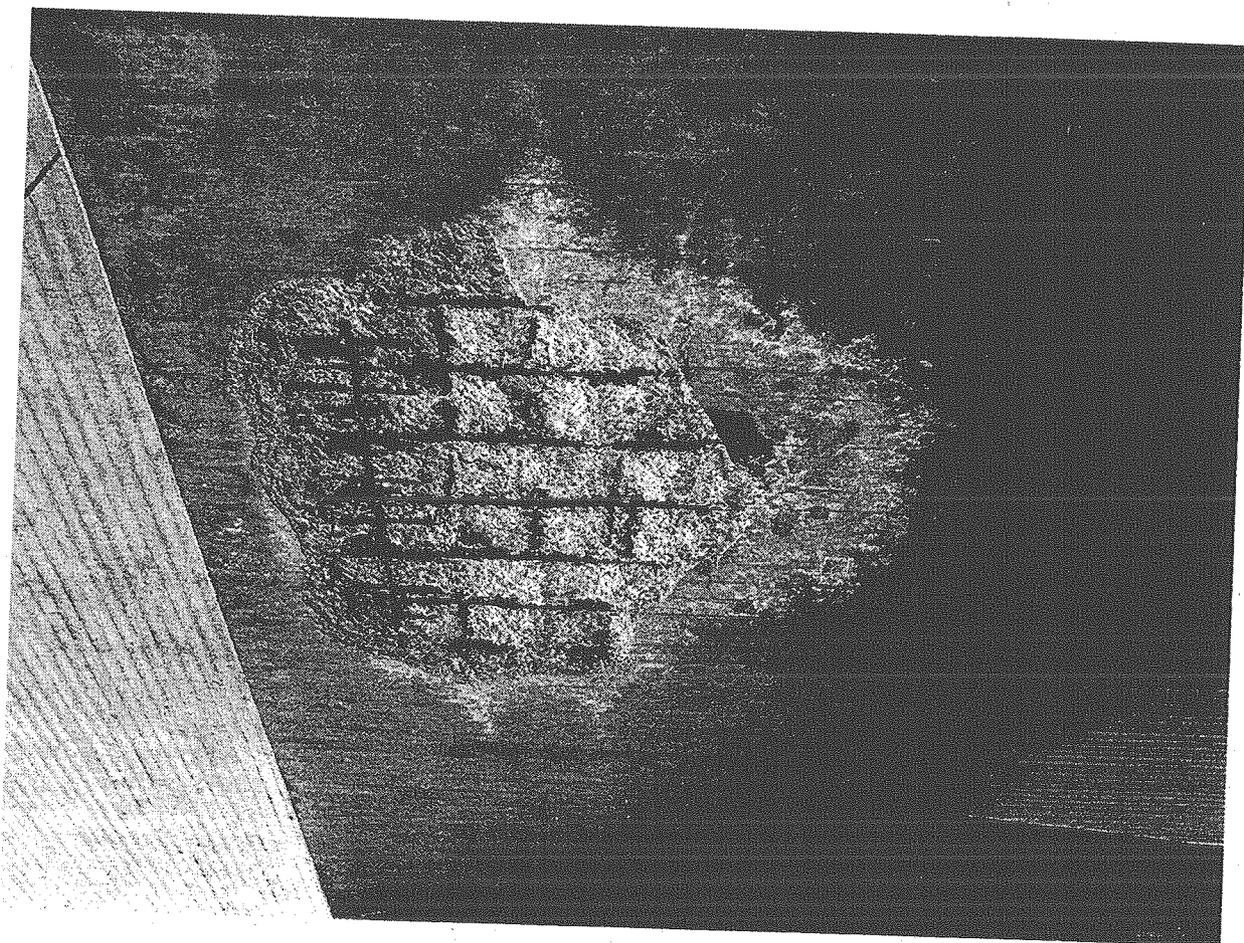
Bild 4

Überbau - Hohlkasten

Chloridschäden an Bodenplatte - Außenseite

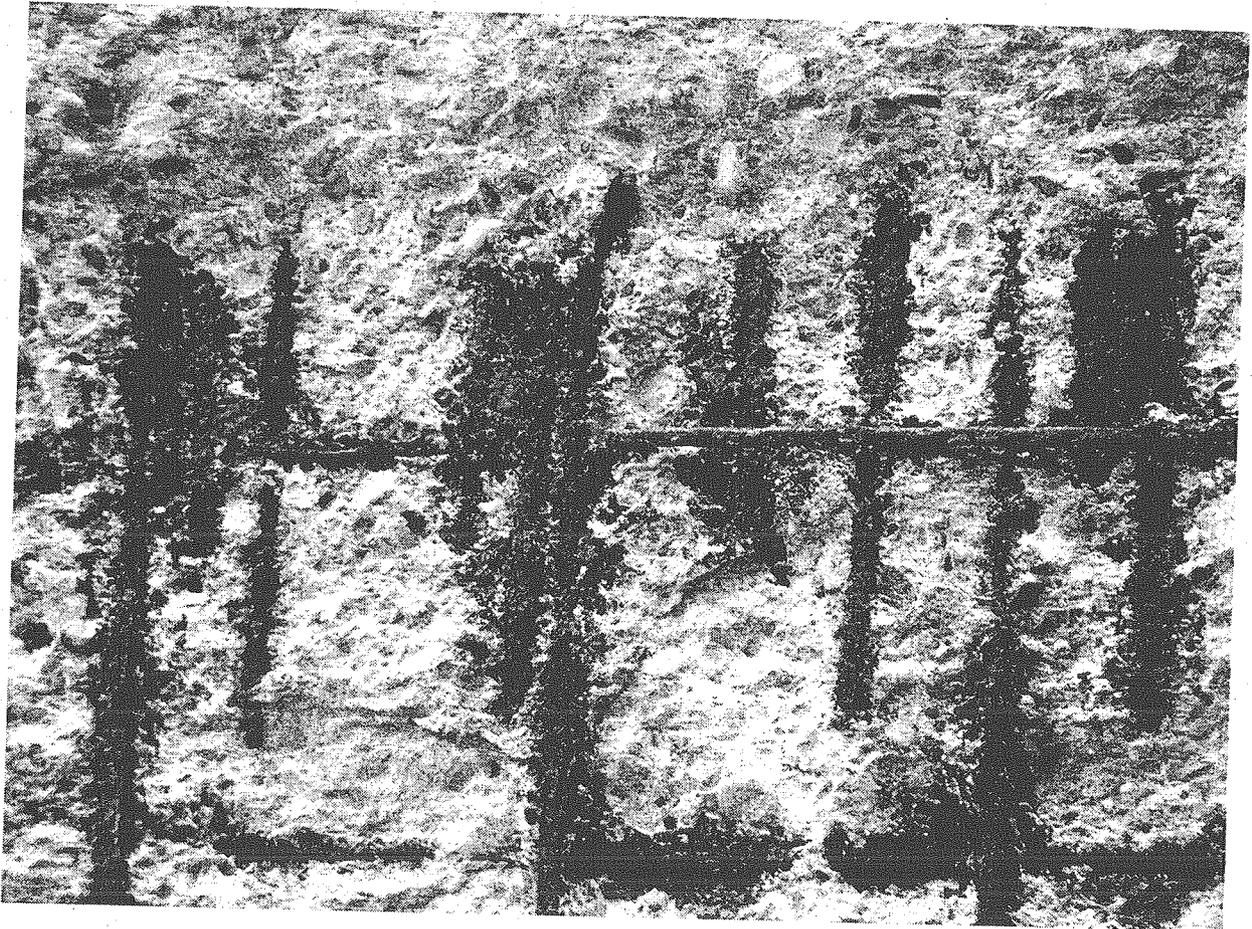
Bild 5

Überbau - Hohlkasten

Detail zu den Chloridschäden an Bodenplatte - Außenseite

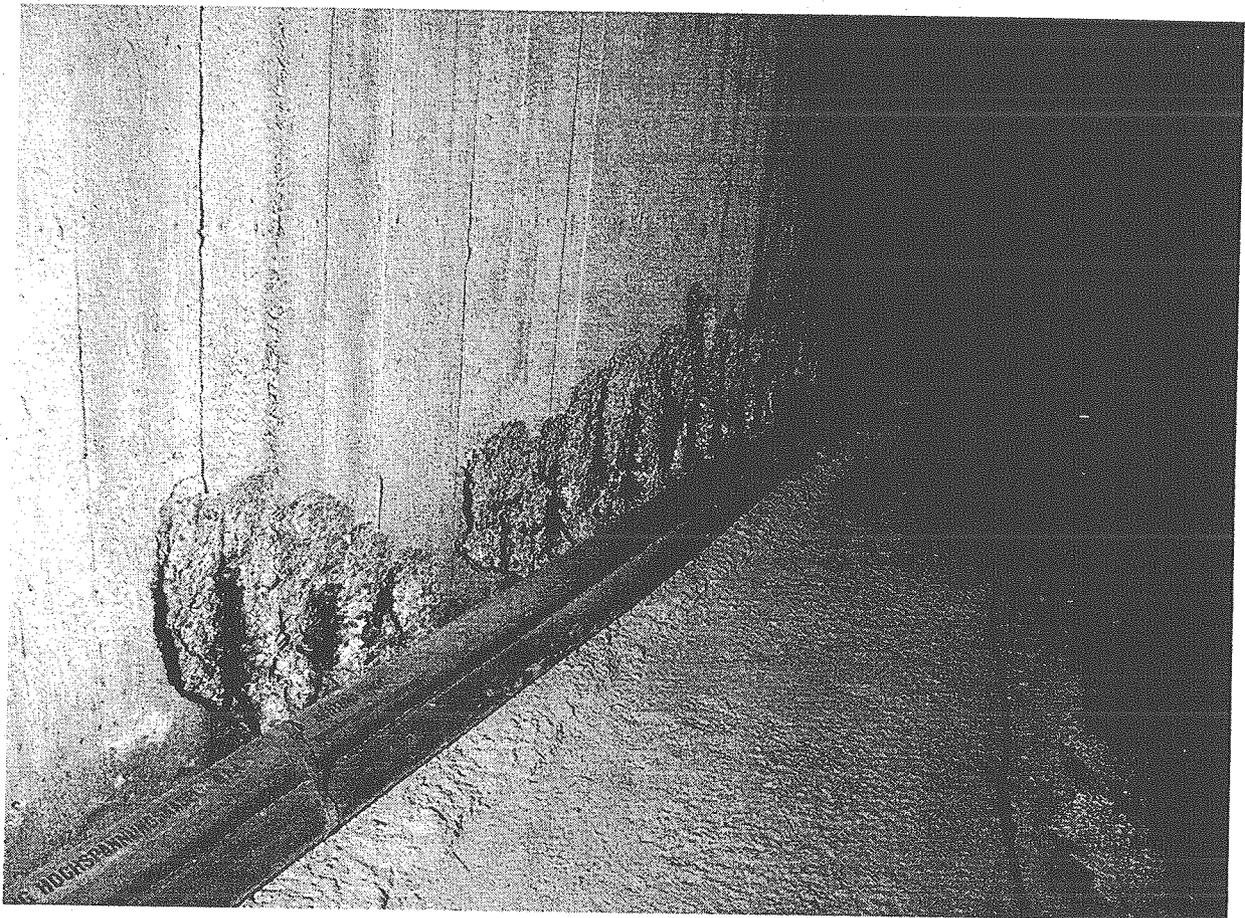
Bild 6

Überbau – Hohlkasten

Chloridschäden am Steg – Innenseite

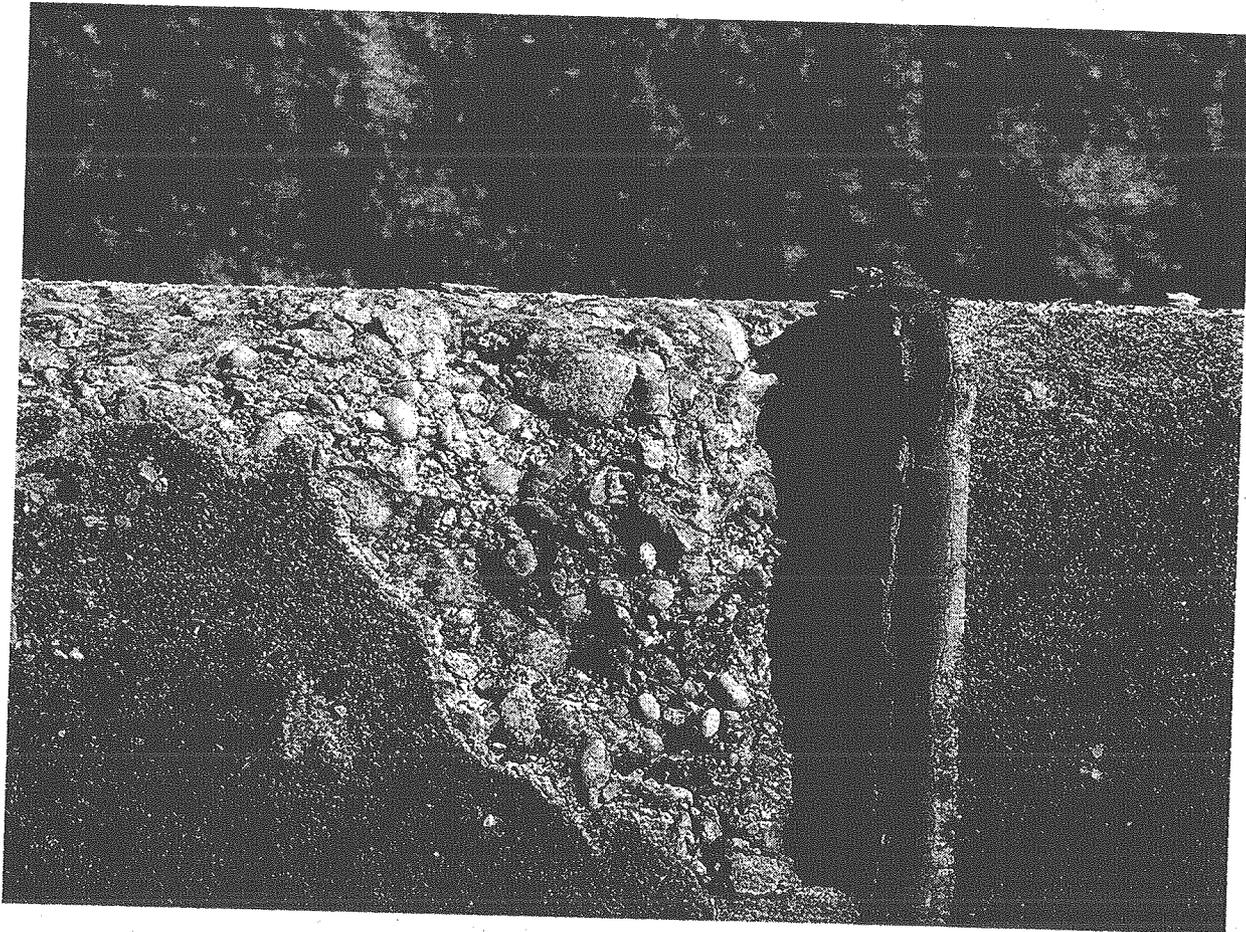
Bild 1

gesamter Überbau

Schäden am Gesimskopf

- Beton zersetzt sich unter der Epoxidharz – Beschichtung

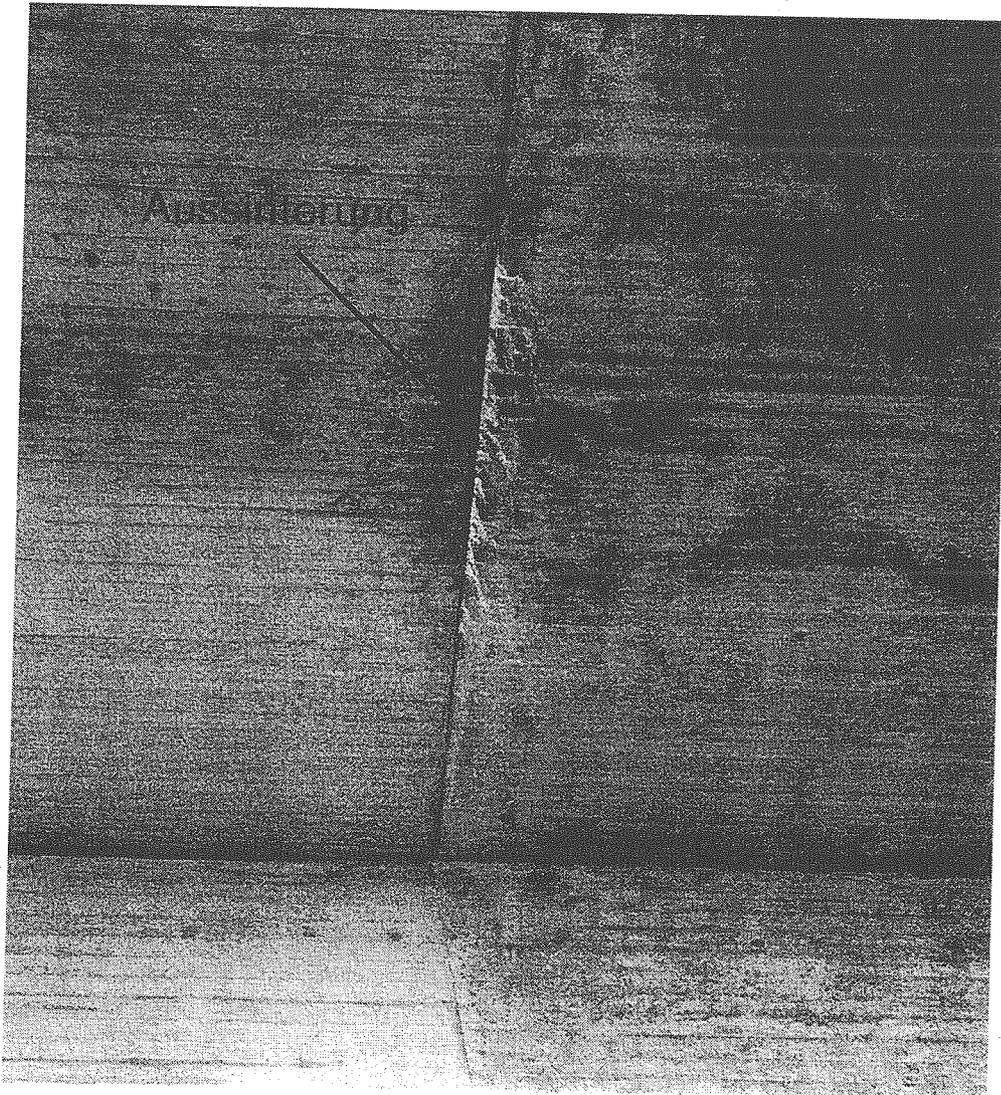
Bild 2

Überbau, östlicher Kragarm

Aussinterungen aus der nördlichen Koppelfuge

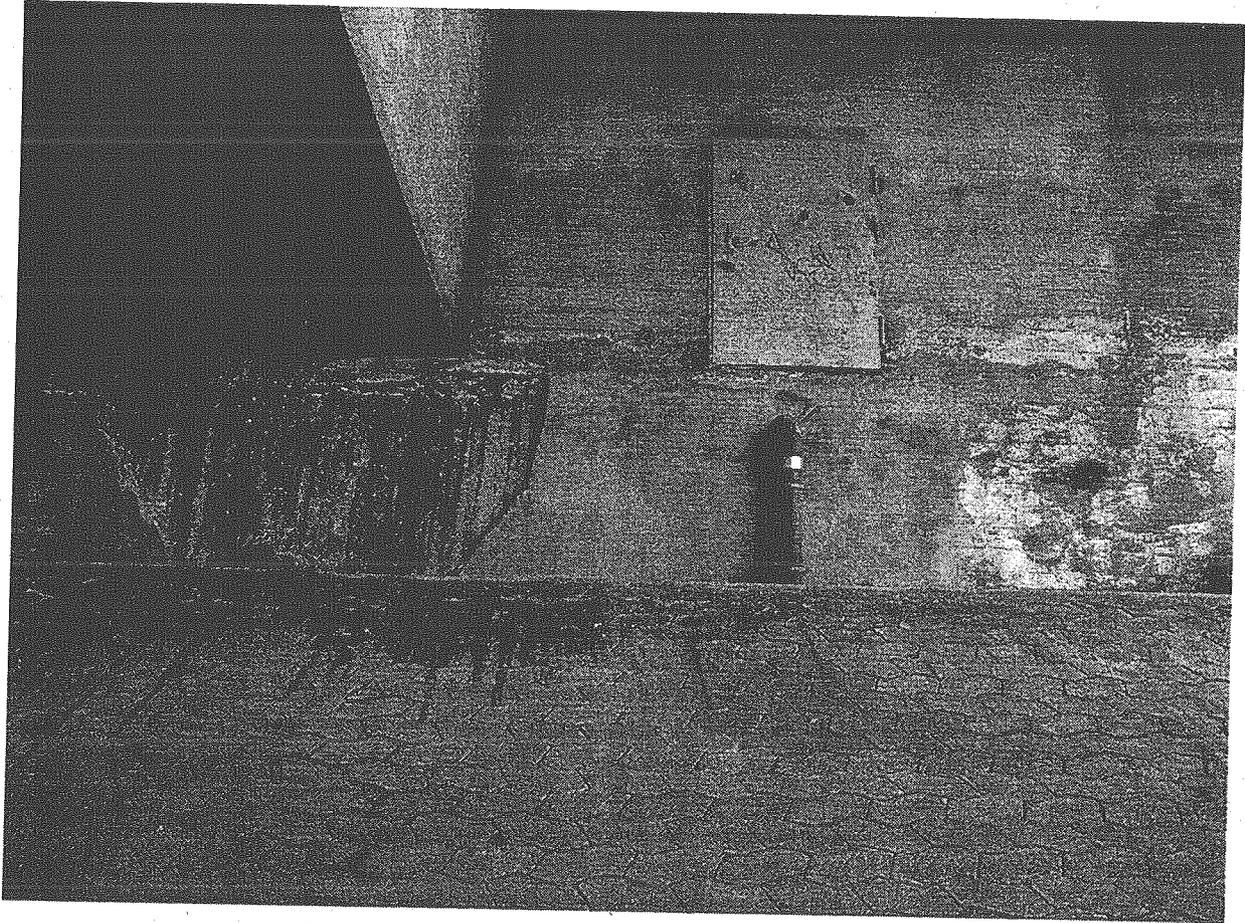
Bild 3

Widerlager Süd

Chloridschäden im Bereich der Auflagerbank

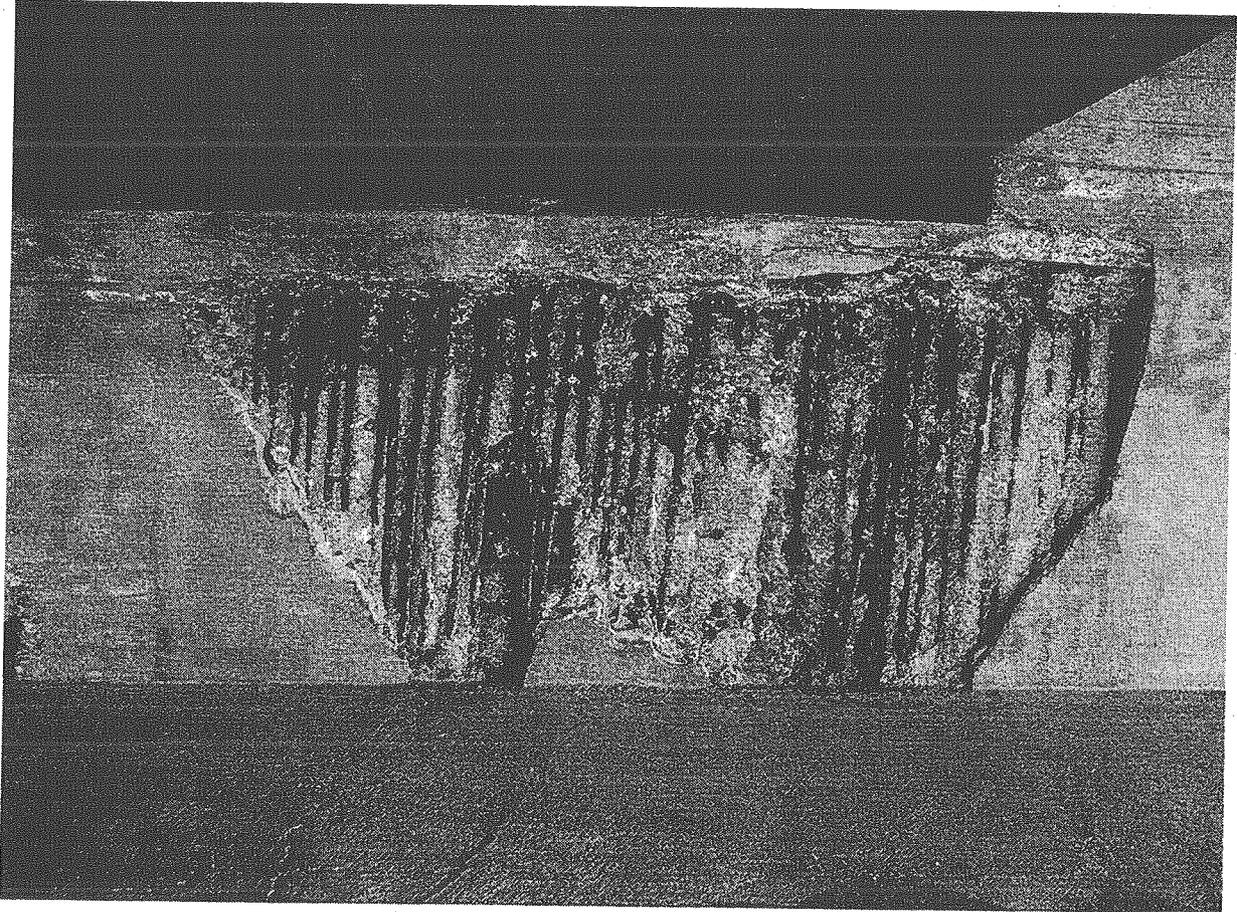
Bild 4

Widerlager Süd

Betonschäden infolge Chlorid – Beaufschlagung

- Bewehrung mit Blattrost

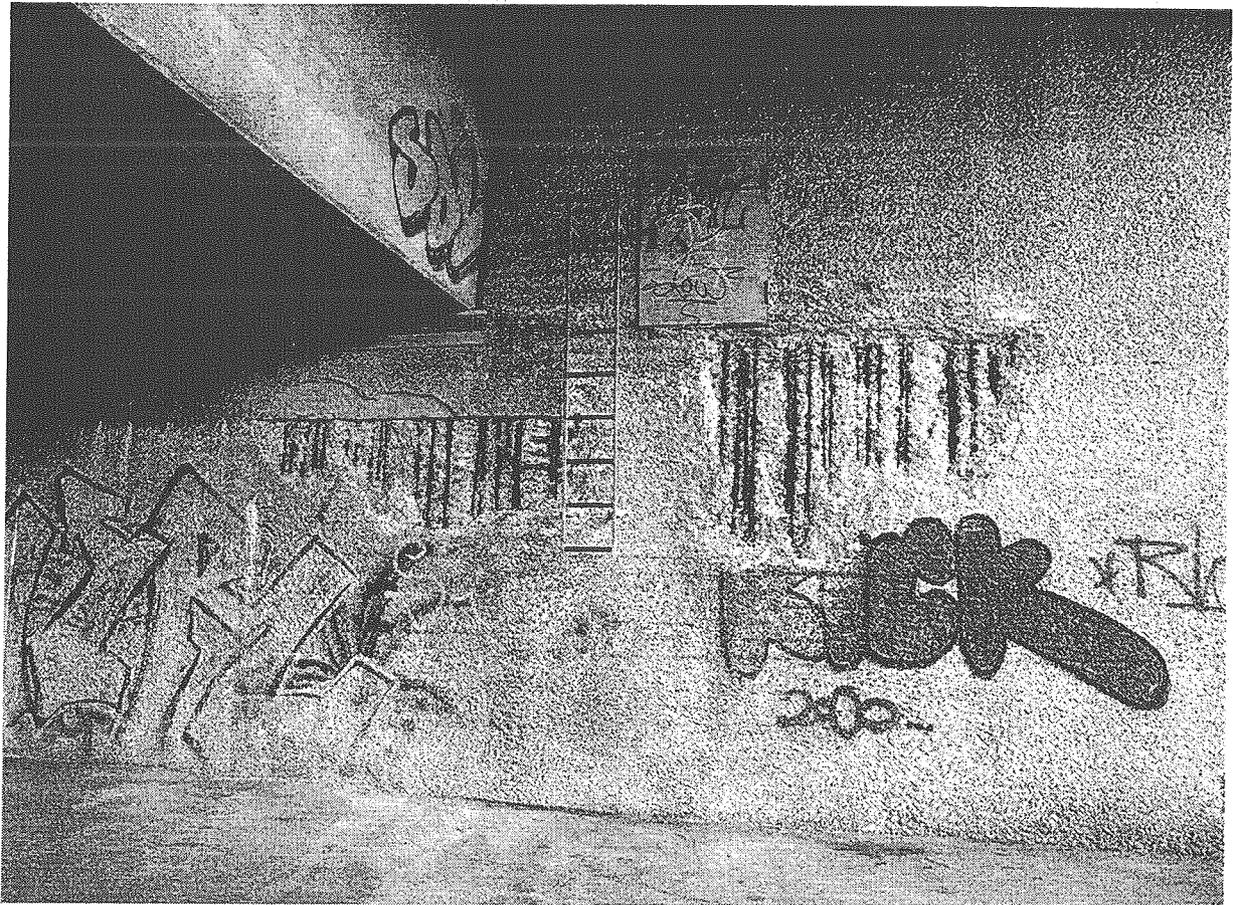
Bild 6

Widerlager Nord

Chloridschäden

- Betonabplatzungen, blattrostige Bewehrung

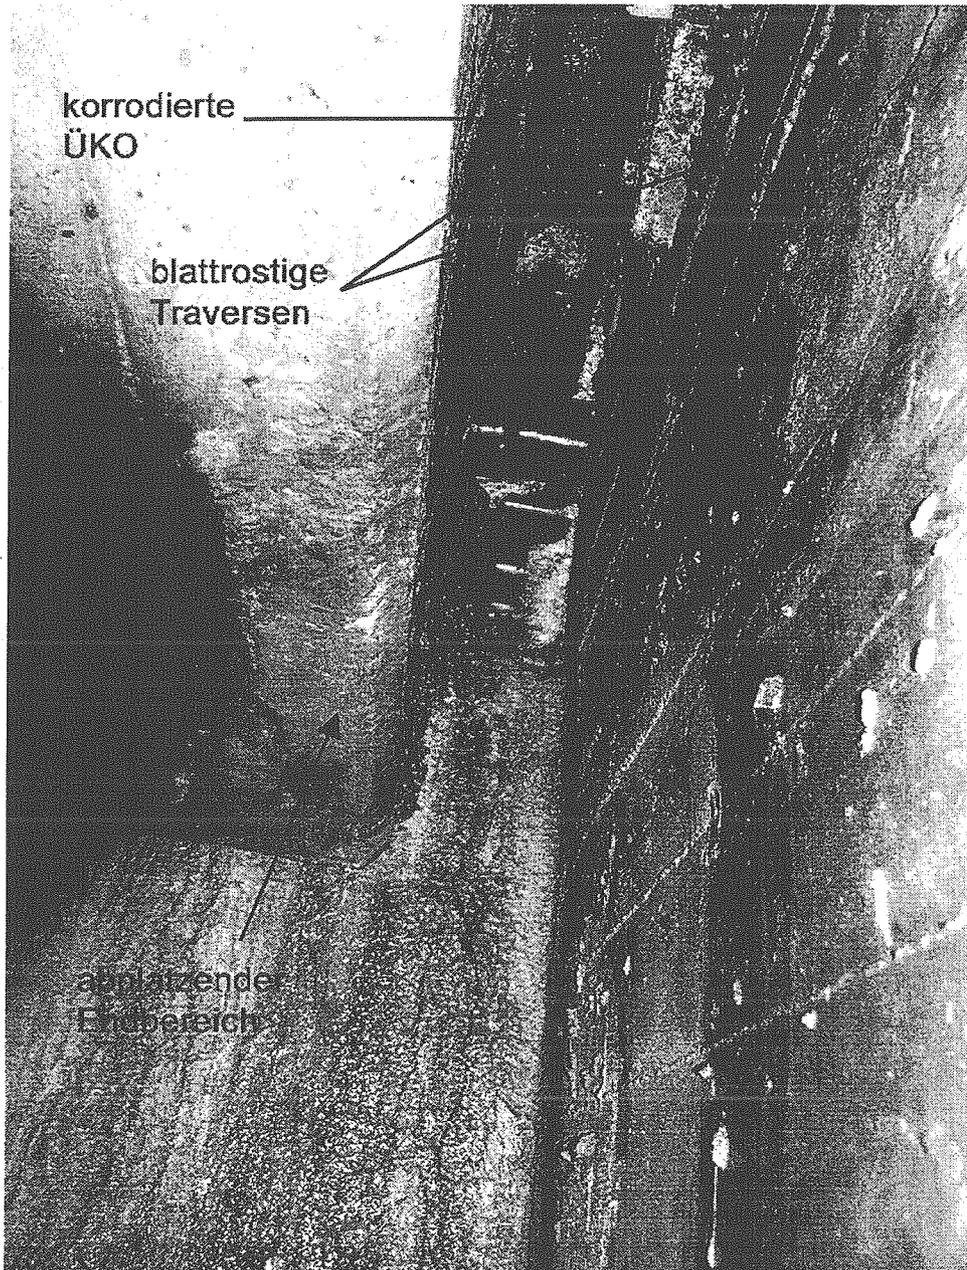
Bild 7

Widerlager Nord (Westseite)

- Chloridschäden am Überbau – Ende (20cm Endbereich platzt ab)
- undichte, stark korrodierte ÜKO
- blattrostige Traversen

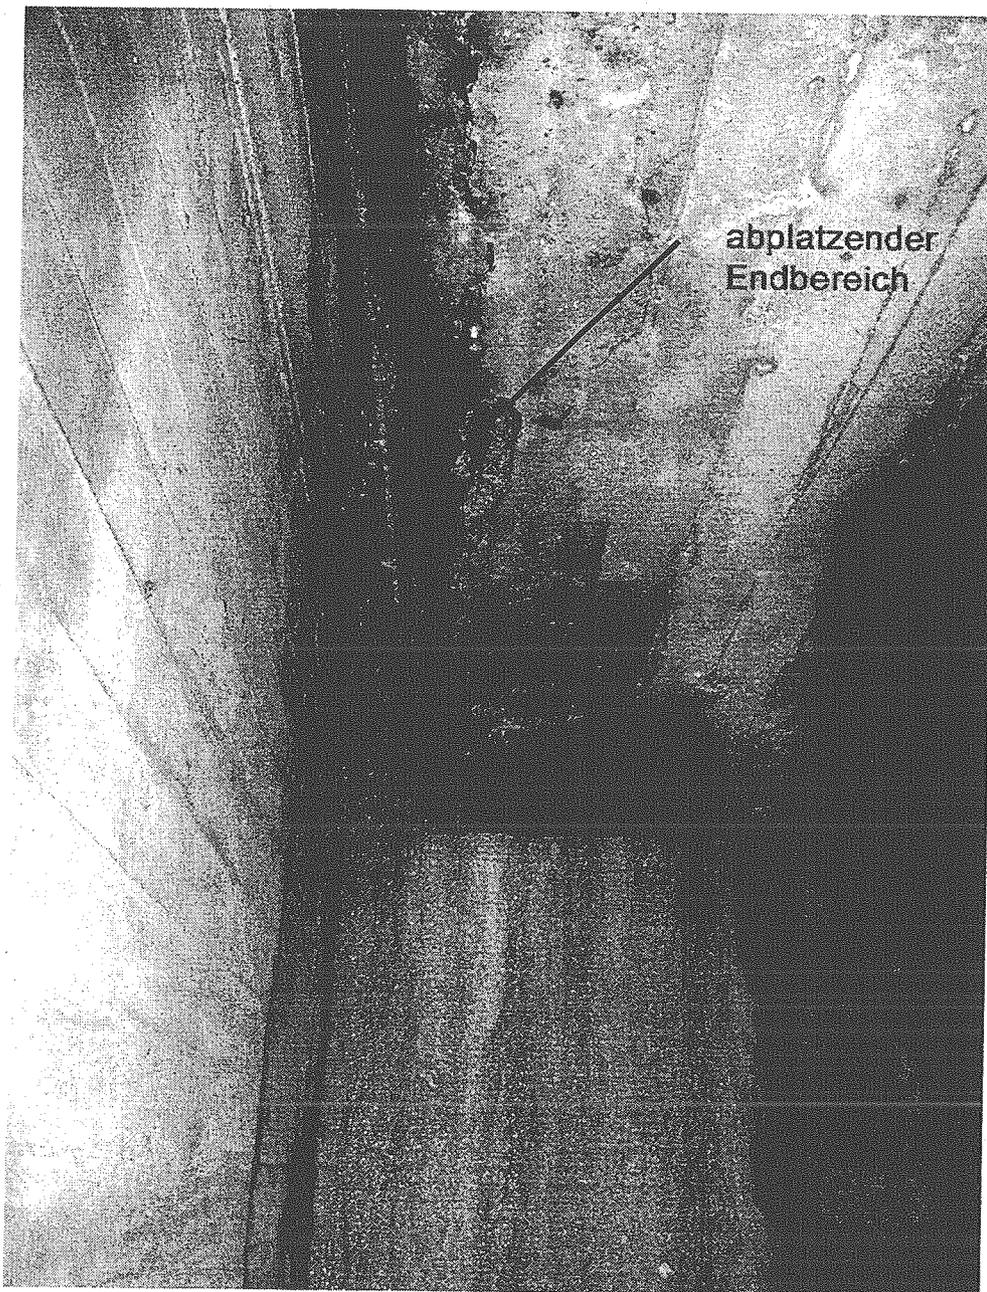
Bild 8

Widerlager Nord (Ostseite)

Chloridschäden am Überbau – Ende (20cm Endbereich platzt ab)
