## Schadensbeschreibung

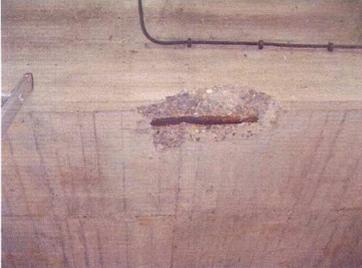
[19] Vollplatte der Plattenbrücke, Beton, mehrfach, Abplatzung mit freiliegender Bewehrung, Abplatzungen vorhanden im Bereich Pfeiler 1 rechts, Pfeiler 3 rechts und links, Pfeiler 4 links und Feld 5 links und rechts Feldmitte. Abplatzungen wahrscheinlich auf Zwang und Spannungsüberschreitung hinweisend.

S=3, V=0, D=3 EP

ABPLATZUNG MIT KORRODIERTER BEWEHRUNG IM BEREICH FELD 5

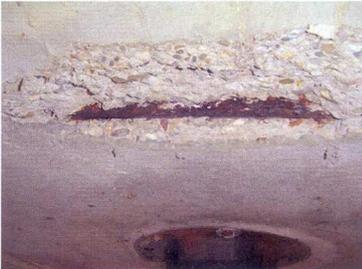
[21] Vollplatte der Plattenbrücke, Reaktionsharzmörtel / Reaktionsharzbeton für Unterseiten (PC U), punktuell, Hohlstelle, Feld 1 links und Feld 5 rechts an Saniertem Brückenablauf.

S=2, V=0, D=2 EP

KORRODIERTE TRAGBEWEHRUNG MIT DAHINTERLIEGENDER HOHLSTELLE

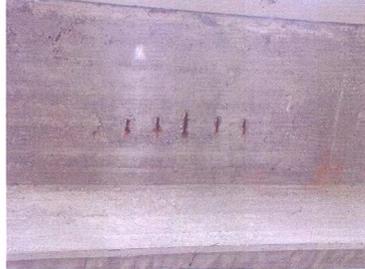
[6] Kragarm der Plattenbrücke, Beton, mehrfach, Abplatzung mit freiliegender Bewehrung, Schadenserweiterung, An Untersicht des rechten Kragarms, im vierten Feld. Neun Abplatzungen vorgefunden.

S=0, V=0, D=2

FREILIEGENDE BEWEHRUNG

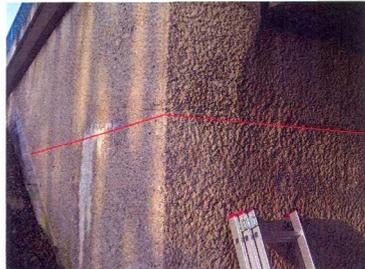
[12] Widerlager, Beton, ein Stück, Querriss mit Aussinterung, Riss ist durchgehend durch gesamtes WL hinten. Riss ist zugesintert. Riss deutet auf Zwangsbeanspruchung hin.

S=0, V=0, D=1 EP

AUSSINTERNDER HORIZONTALRISS IN DER FLÜGELWAND
