## Schadensbeschreibung

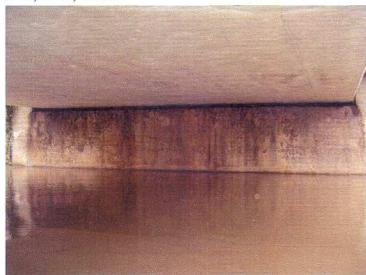
[25] Wand Widerlager, Beton, gesamtes Bauteil, durchfeuchtet mit Ausblühungen / Aussinterungen, Widerlager vorn, Rechts und Links Wasserfahnen erkennbar. Wasserzufluss nicht gestoppt.

S=0, V=0, D=2

WIDERLAGERWAND VORN

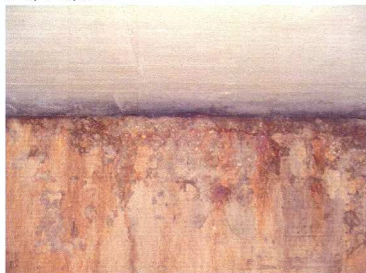
[26] Auflagerbank Widerlager, Beton, teilweise, gerissen, Widerlager vorn, links

S=0, V=0, D=2

AUFLAGERBANK GERISSEN

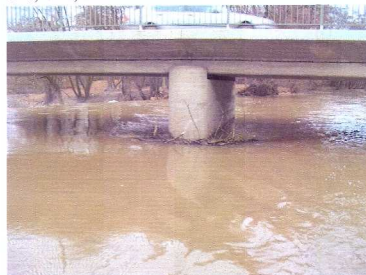
[29] Pfeiler / Stütze als Vollquerschnitt, Beton, eine Stelle, Treibgutansammlung, 1-ter Pfeiler/Stütze, oberstrom, links

S=0, V=1, D=1

TREIBGUT VOR PFEILER 1

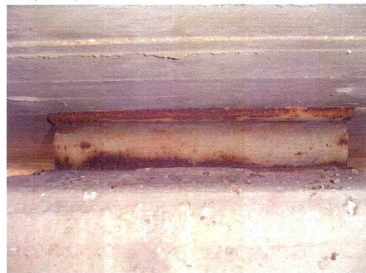
[8] Rollenlager ohne besondere Kippvorrichtung, größtenteils, angerostet, siehe gesonderte Lagerprotokolle.

S=1, V=0, D=2

LAGERROLLE KORRODIERT
