## Schadensbeschreibung

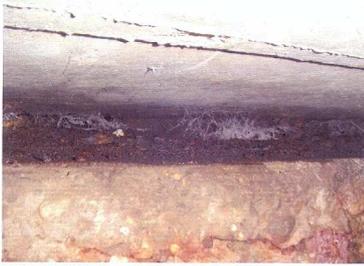
[16] Rollenlager ohne besondere Kippvorrichtung, Stahl / Metall, eine Stelle, Prüfung behindert durch Schmutz, Widerlager vorn, Lagerbesichtigung nicht möglich.  
S=2, V=0, D=2 EP

VERDRECKTE AUFLAGERBANK

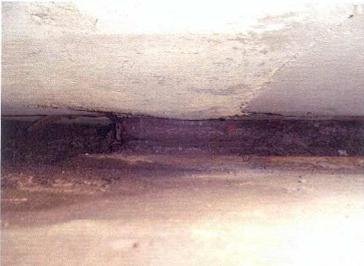
[17] Rollenlager ohne bes. Kippvorrichtung, Stahlrollen aus Baustahl, Baustahl, an allen Bauteilen, verrostet mit Querschnittschwächung, Widerlager hinten  
S=2, V=0, D=2 EP

VERROSTETES ROLLENLAGER

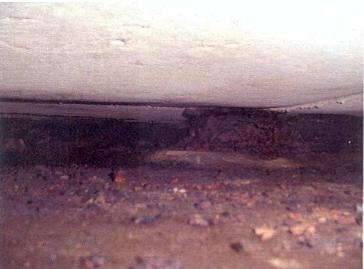
[18] Rolle des Rollenlagers, Baustahl, teilweise, aus der Halterung gerutscht, Widerlager hinten, Lager 3 und 4 von links aus der Führung.  
S=0, V=0, D=3 EP

LAGERROLLE AUS DER FÜHRUNG

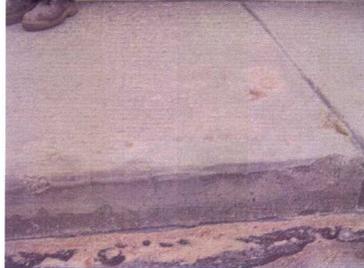
[32] Bordstein, Beton, eine Stelle, beschädigt durch Fremdeinwirkung, 3-ter Pfeiler/Stütze, links  
S=0, V=0, D=2

ANFAHRSCHADEN

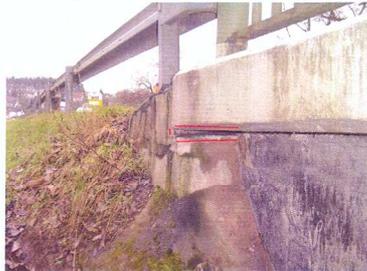
[27] Schutzplanke, Raumfuge senkrecht, eine Stelle, 2 - 5 cm abgesackt / gesetzt, hinter Widerlager hinten, links  
S=0, V=1, D=0

SCHUTZPLANKE ABGESACKT
