## Schadensbeschreibung

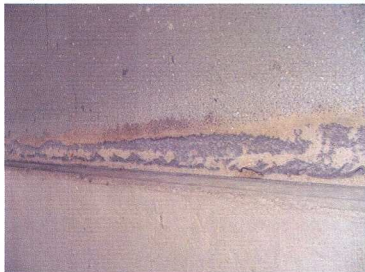
[34] Fahrbahnbelag, Fugen längs, größtenteils, herausgequollen  
S=0, V=0, D=1

FUGENMATERIAL HERAUSGEQUOLLEN

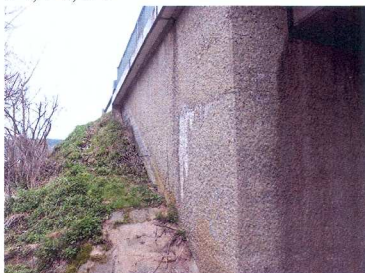
[11] Böschung im Bereich des Widerlagers, bereichsweise, abgesackt / Setzung, Setztung der Anböschung am hinteren Widerlager, linke Seite um ca. 30 cm  
S=0, V=0, D=1

SETZUNG DER ANBÖSCHUNG DES WIDERLAGERS
