Beispiele von sanierungsbedürftigen Bauwerken aus der Anlage 2

Brücke Frankenschnellweg über die SWT, den M-D-Kanal und die Donaustraße (BW 40) ; (BW.-Nr. 1.190)

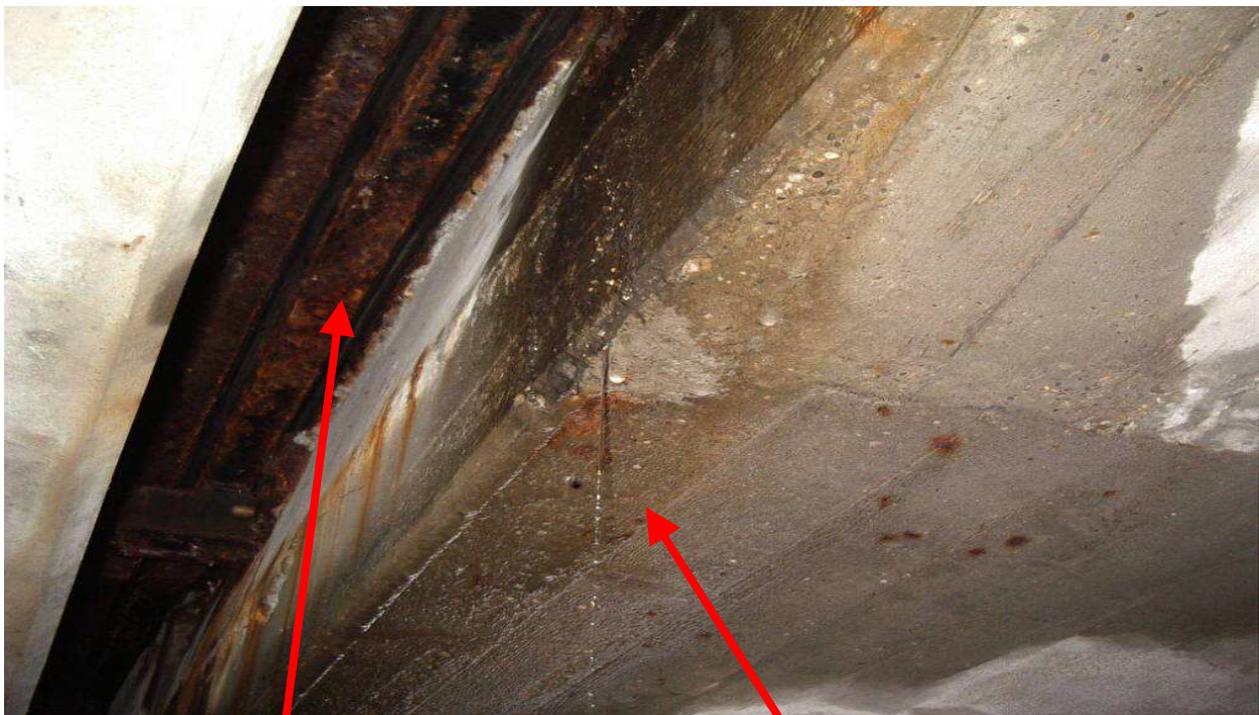
Beide Übergangskonstruktionen sind nach 35 Jahren (die mittlere Lebensdauer für ÜKO's beträgt ca. 15 Jahre) verschlissen und vollkommen undicht. Als Folge hieraus sind sowohl die Querspannglieder der Endträger als auch die oberen Spannköpfe der Längsspannglieder stark chloridhaltigem Wasser ausgesetzt, weshalb ein schneller Schadensfortschritt zu erwarten ist. Allein auf Grund der Größe des Bauwerkes laufen bei verzögerter Sanierung immense Kosten auf.

Übergangskonstruktion stark korrodiert und undicht.

Eindringendes Wasser durch undichte Übergangskonstruktion; Verankerungen der Längsspannglieder sind im Bereich des Überbauens einer Dauerbelastung durch Tausalzeintrag ausgesetzt; starke Durchfeuchtung und zum Teil stehendes Wasser auf der Auflagerbank.

Undichte Übergangskonstruktionen

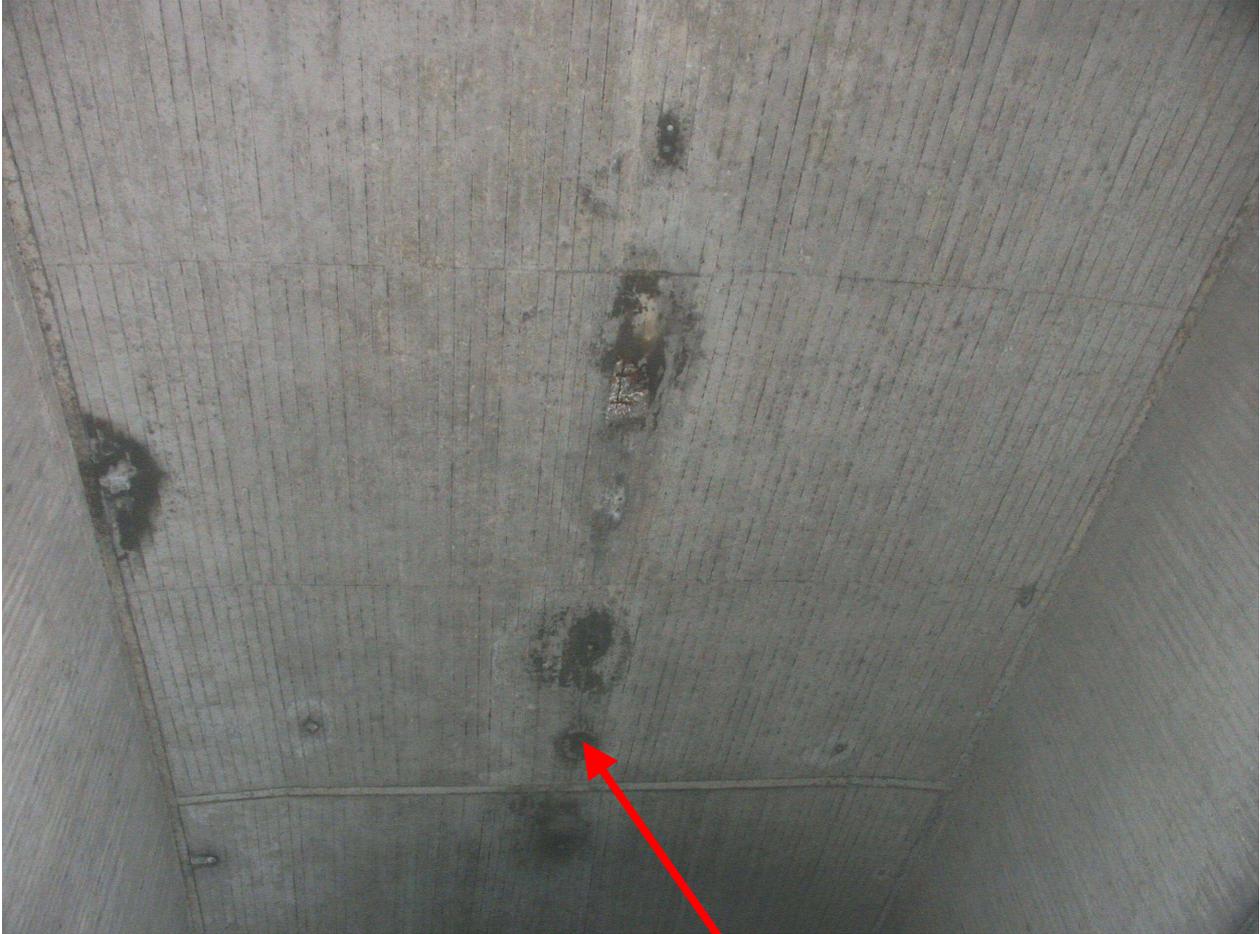
Die Abdichtung des Kreuzungsbauwerks wurde 1971 entsprechend dem damaligen Stand der Technik mit einer Dampfdruckentspannungsschicht aus Lochglasflies hergestellt. Diese Abdichtung ist inzwischen an vielen Stellen defekt und eindringendes chloridhaltiges Wasser wird über das Lochglasflies unter dem Fahrbelag auf der Überbauplatte gleichmäßig verteilt. Dadurch sind vor allem alle oben liegenden Querspannglieder korrosionsgefährdet und örtliche Schädigungen können nicht mehr ausgeschlossen werden. Naßstellen an der Unterseite zeigen zudem, dass bereits Feuchtigkeit durch das Bauwerk sickert.

Defekte Abdichtung führt zu
Chloridschäden am Konstruktionsbeton
und an den Spanngliedern.
Nach Ri-EBW-Prüf ist sofortiger
Handlungsbedarf gegeben.
