Beispiele von sanierungsbedürftigen Bauwerken aus der Anlage 2

Hallertorbrücke (BW.-Nr. 1.014)

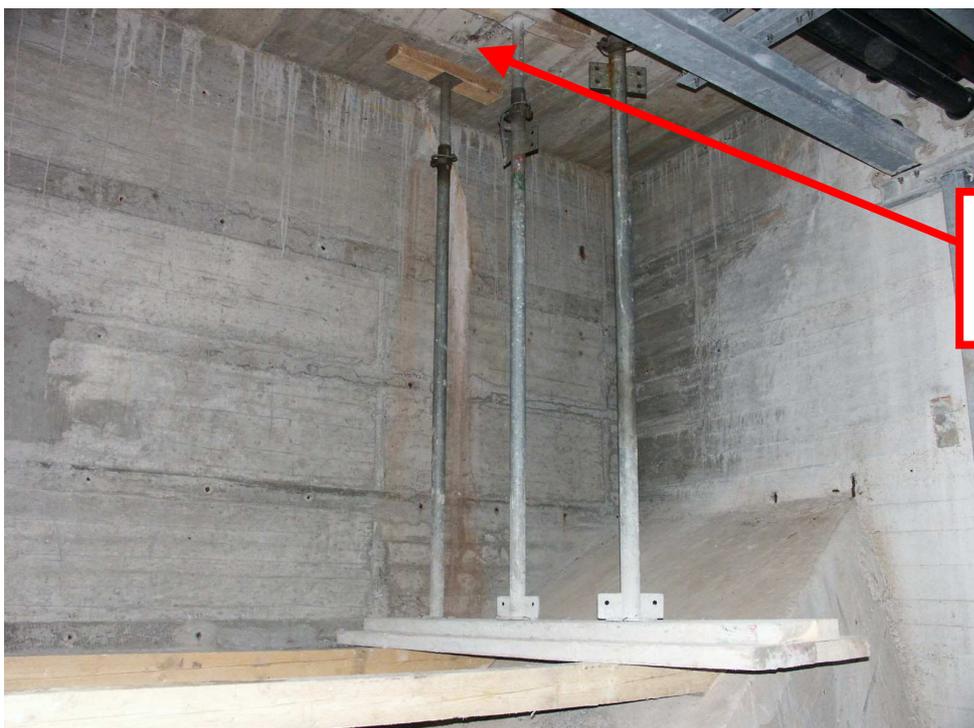
**Riss in der
Deckenplatte !**

Hilfsunterstützung im Bereich eines durchgehenden Risses in der Deckenplatte

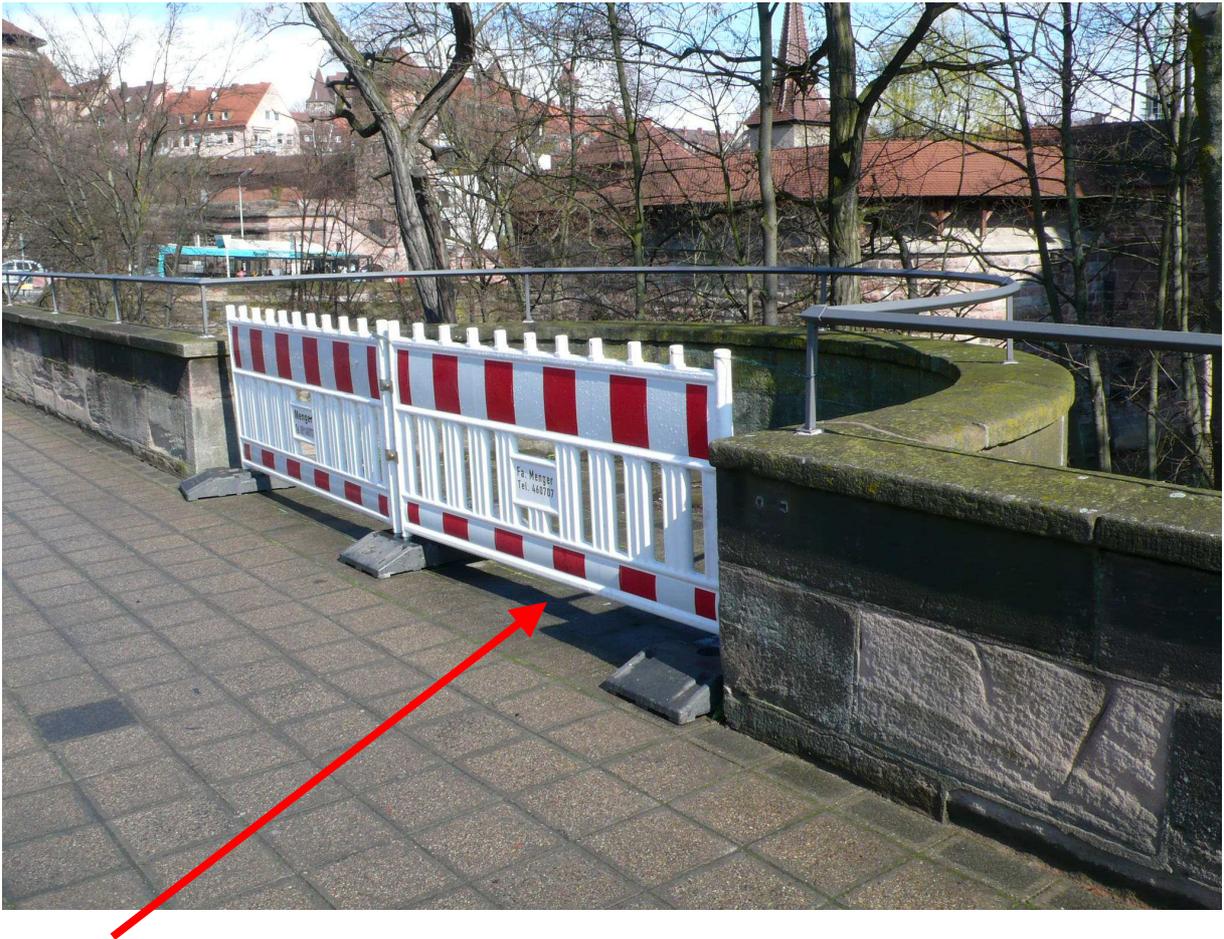
Bei der Hallertorbrücke musste in einer Kammer die Fahrbahndecke Hilfsunterstützt werden und im Kanzelbereich flussaufwärts besteht akute Einsturzgefahr, weshalb dieser Bereich kurzfristig abgesperrt werden musste.

Einsturzgefahr der Decke im Kanzelbereich

Ein Instandsetzungskonzept wird derzeit erarbeitet.

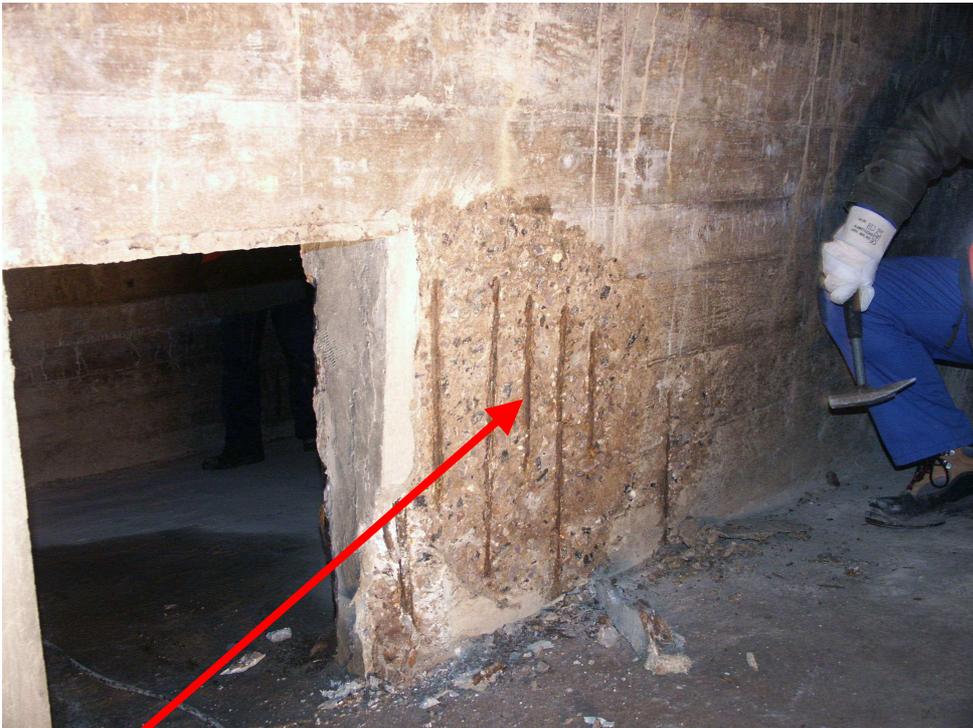
Starke Chloridschäden im Bereich der Querschotte
