## Beispiele von sanierungsbedürftigen Bauwerken aus der Anlage 2

### Lederersteg (BW.-Nr. 1.004)

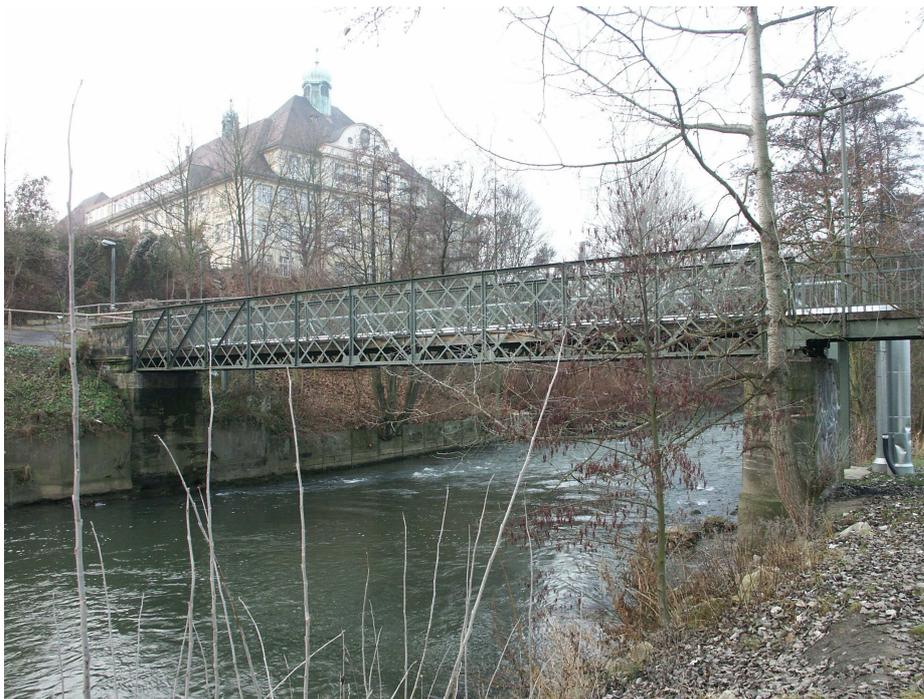
Ansicht Lederersteg

Die Knotenbleche des Lederersteges im Flussbereich sind so stark korrodiert, dass eine Befahrung mit einem Untersichtsgerät nicht mehr möglich ist. Trotzdem wird durch alternative Prüfmethode versucht den Verkehr so lange wie möglich aufrecht zu erhalten. Aber auch hier ist das Ende der Nutzungsdauer absehbar. Bis zur Instandsetzung wurde der Prüfrhythmus verkürzt.

Die Instandsetzungskosten wurde noch nicht ermittelt, nachdem aus wirtschaftlichen Gründen ein Neubau der Flussbrücke sinnvoller wäre.

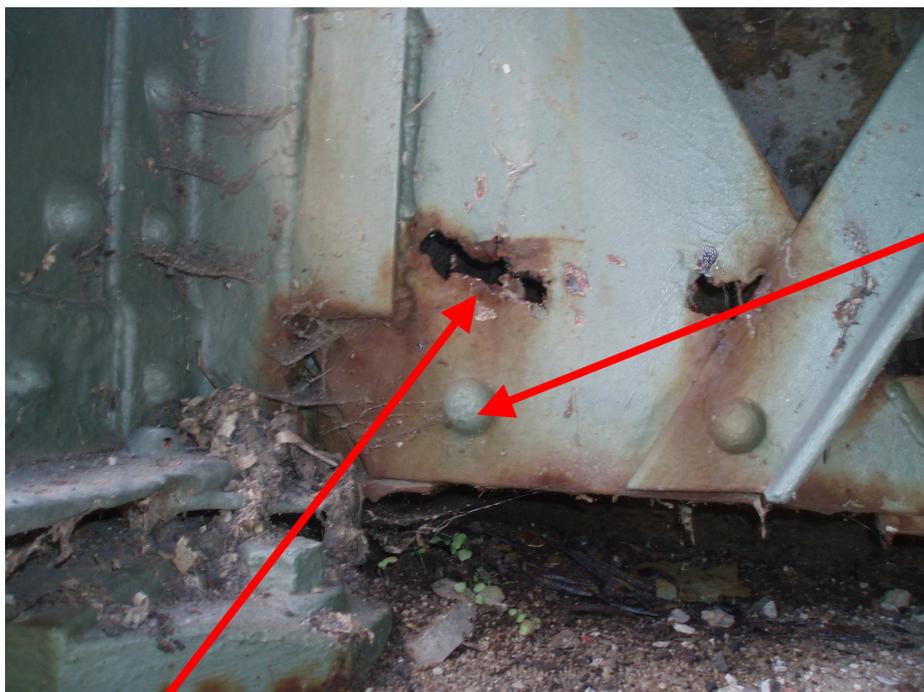
**zu hohe  
Nietspannung**

**Starker Lochfraß an den Querschotten**
