Altdeponie Buchenbühl

Aktueller Sachstand der Sanierungsplanung 12/2016 bis 04/2018

Datum: 16.05.2018

Ort: Umweltausschuss der Stadt Nürnberg

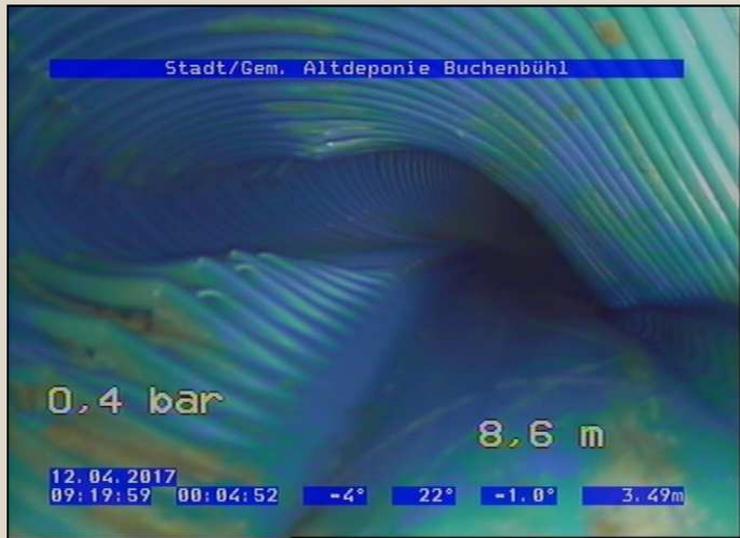
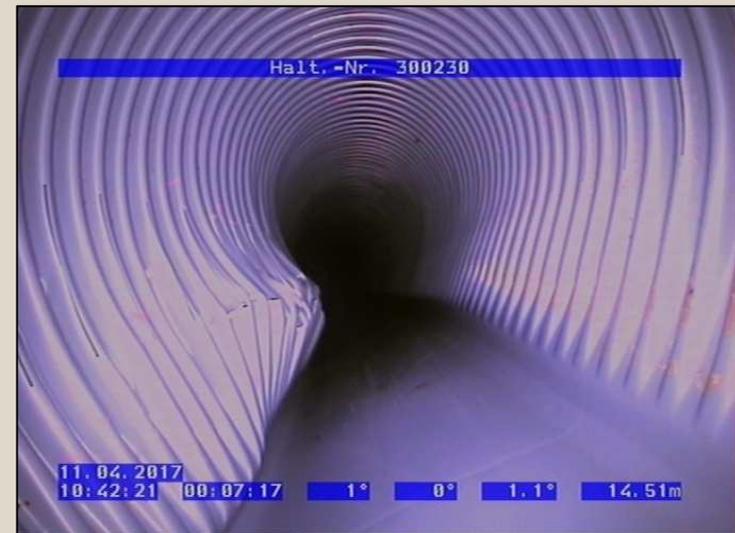
Deformiertes Drainagerohr mit starker plastischer bzw. bruchhafter Verformung

- » Schlechter Zustand und unregelmäßige Wasserführungen in der Drainage begünstigen Wasseraustritt

- **Optimierung der bestehenden Sicherungsmaßnahme**
- **Überprüfung des Entwässerungssystems (Ringdrainage)**
- **Oberflächendichtung + vertikales Dichtelement am nordwestlichen Deponierand zur Verhinderung des Wasserzutritts**
- **Grundwassersanierung am nordwestlichen Deponierand zur Abstomsicherung**

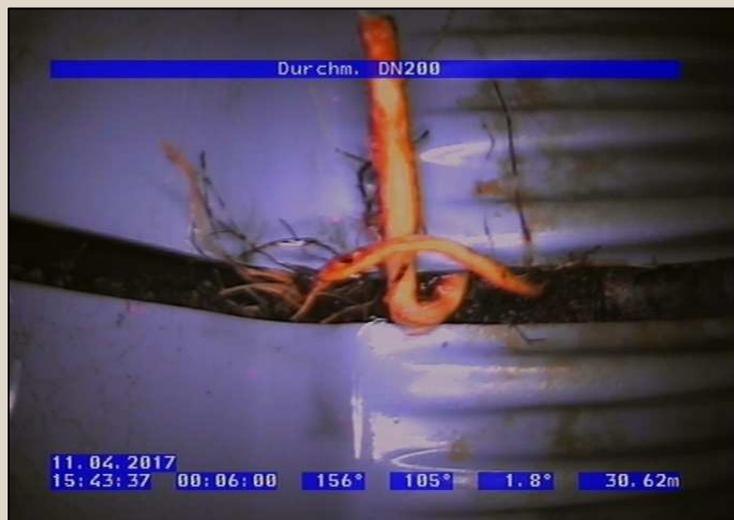
Wurzeleinwuchs

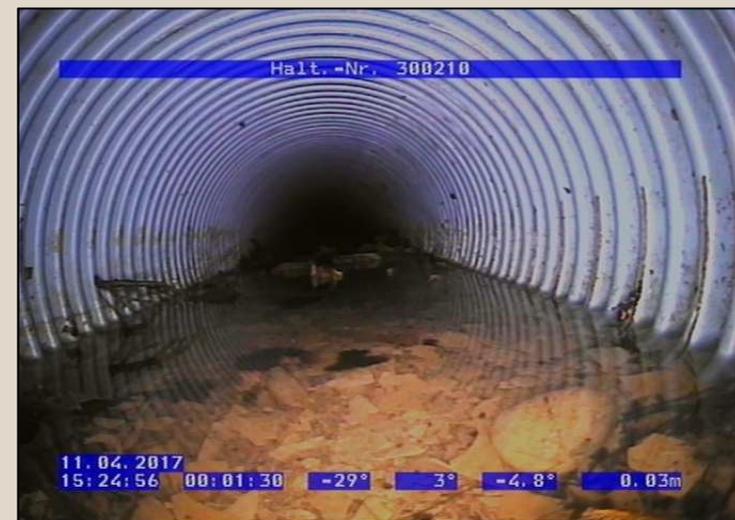
Wassereinstau

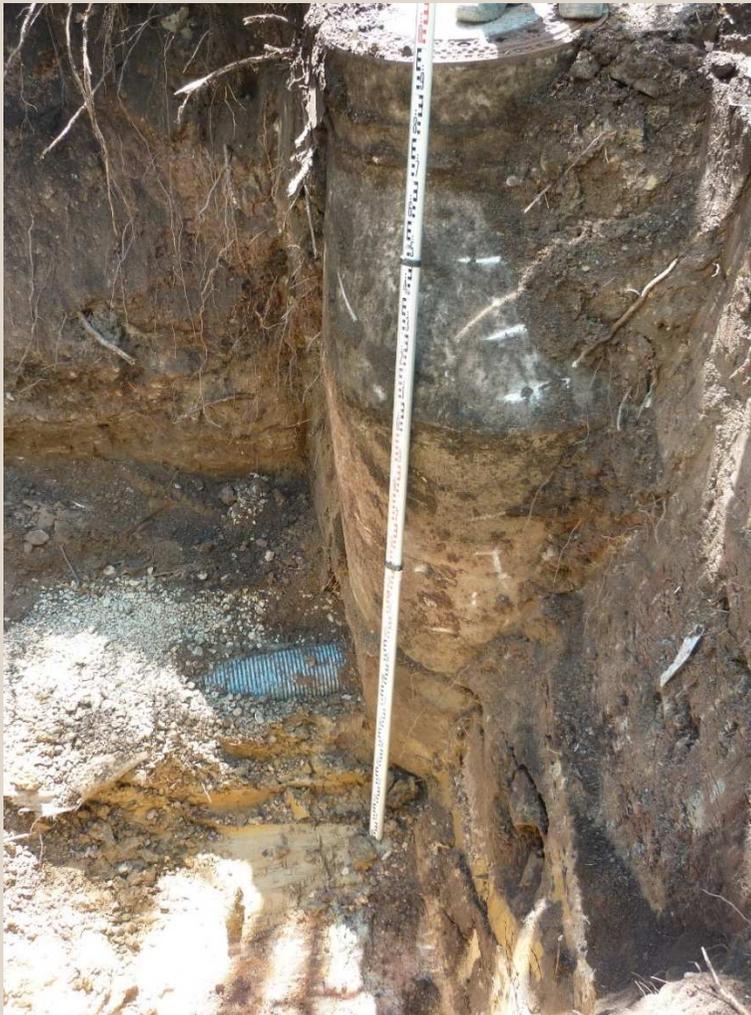
Freigelegtes Drainagerohr an einem Kontrollschacht

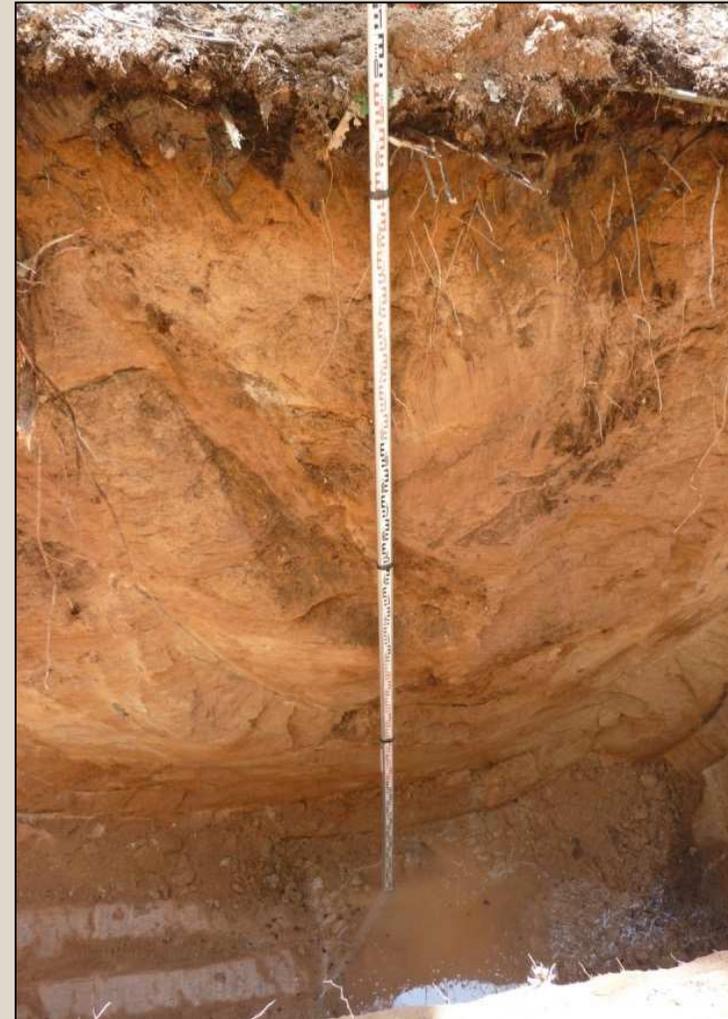
Einsetzende Wasserführung über dem Stauhorizont (Basisletten KmBo)

- » Abflusslose Senke zwischen Lärmschutzwall, Fußweg und NW-Deponierand
- » periodische Schichtwasserführung durch Baggerschürfe und flach ausgebaute Grundwassermessstellen nachgewiesen
- » Abstand Drainagesohle zum Basisletten KmBo 2-3 m
