Stadt Nürnberg

Studie Volksbad

Stand 17.02.2016

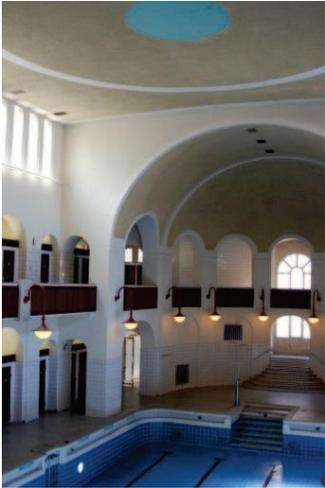
- Vertikale Tragstruktur nachhaltig und trotz Kriegsschäden und baulicher Eingriffe überwiegend gut erhalten
- Betondecken in Bereich der Beckenumgänge sind zu erneuern
- Ziegeldecken im Bereich Wannenbäder ebenfalls

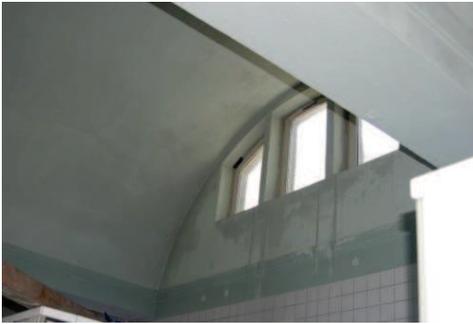
- Holzkonstruktionen soweit gesichtet augenscheinlich in brauchbarer Verfassung
- Oberflächen nach langem Leerstand angegriffen und zum Teil beschädigt
- Unterdecken und Innenwände lassen einige Feuchtigkeitsschäden erkennen

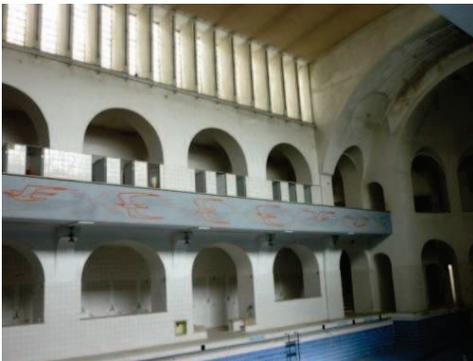
- Betonbauteile weisen z.T. Korrosionsschäden auf
- Betondeckung entspricht nicht dem heutigen Stand, kann zu Problemen mit dem Brandschutz führen
- Chlorideintrag nach oberflächlicher Prüfung mäßig

- Dächer und Fassaden sind zu ertüchtigen

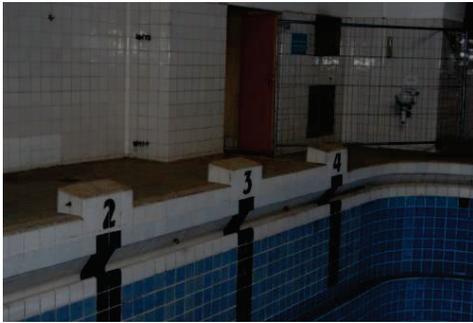
- Beckenhydraulik entspricht nicht mehr den geltenden Normen , daher ist die Badewassertechnik komplett zu erneuern

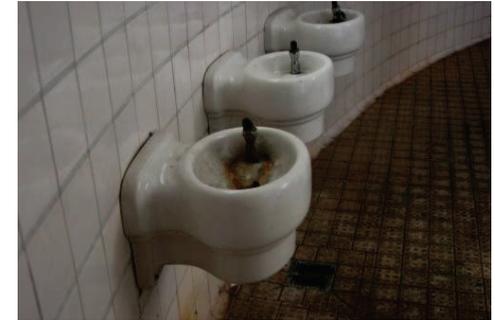
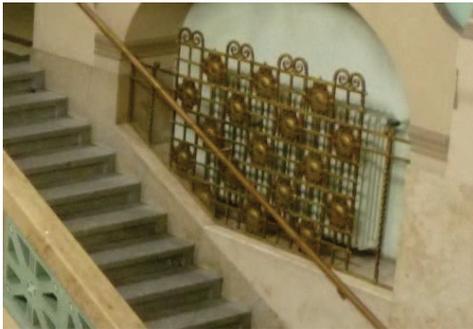
- Gesamtanlage Sanitär wg. langer Stillstandszeit, und vorausgegangenem Alter in einem nicht mehr betriebsfähigen Zustand.
- Verteilnetz wahrscheinlich mit Inkrustationen und Verkeimungen versehen

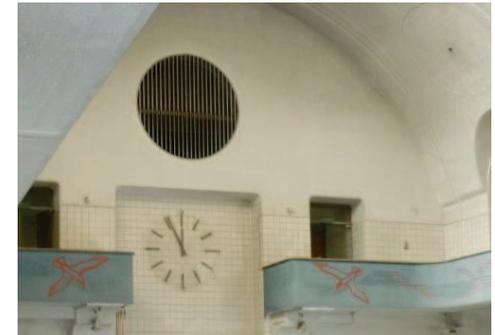
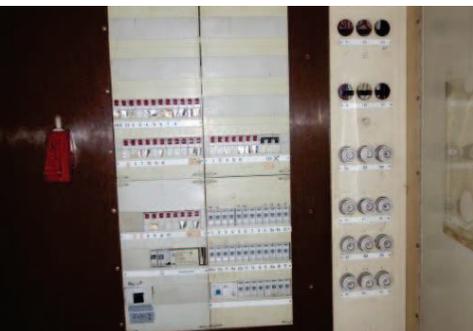
- das gesamte Erzeugungs- und Verteilnetz entspricht nicht mehr dem heutigen Stand der Technik

- befindet sich in einem nicht mehr betriebsfähigen Zustand, Kanalnetz entspricht nicht den baulichen Zielen, Brandschutz ist nicht gegeben
