Tiergarten Lagune

Sachstandsbericht 2023

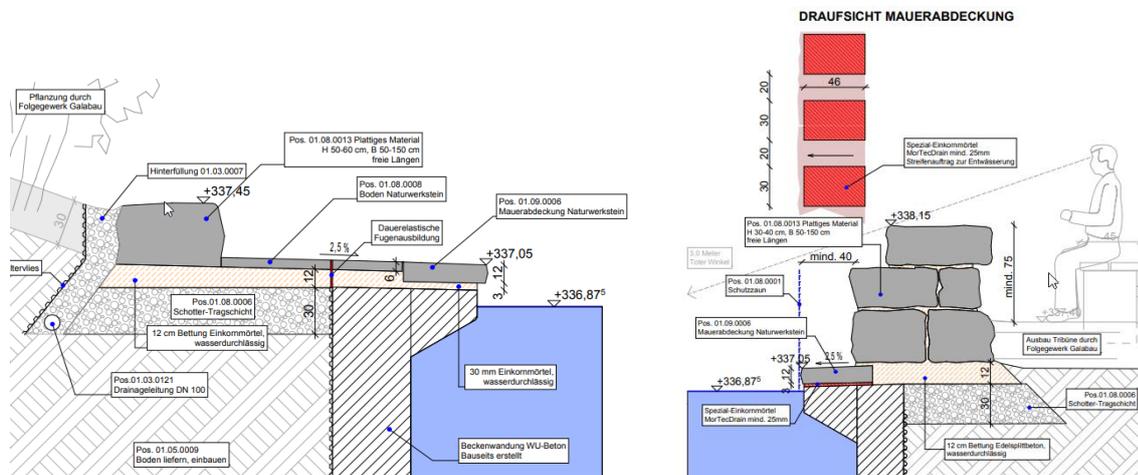
Abbildung: Schemaschnitte Beckenkopfausbildung Bestand

Der Beckenkopf wurde ursprünglich so geplant und ausgeführt, dass überschwappendes Wasser unter den Sandsteinplatten auf der offenen Fuge zwischen den Mörtelkissen zurück in das Becken fließen sollte. Ein Teil dieses Wassers ist jedoch über den Beckenkopf in das Erdreich abgeflossen und hat zu erhöhten Chloridwerten im Wasser des Dükers und des Schichtenwassers geführt. Der Wasserstand der Lagune wurde seitdem zur Vermeidung dieser Effekte abgesenkt.

Um den Wasserstand wieder auf das ursprünglich geplante Niveau anzuheben, ist die Beckenkopffuge entlang aller Becken abzudichten und der Beckenkopf konstruktiv komplett umzubauen.

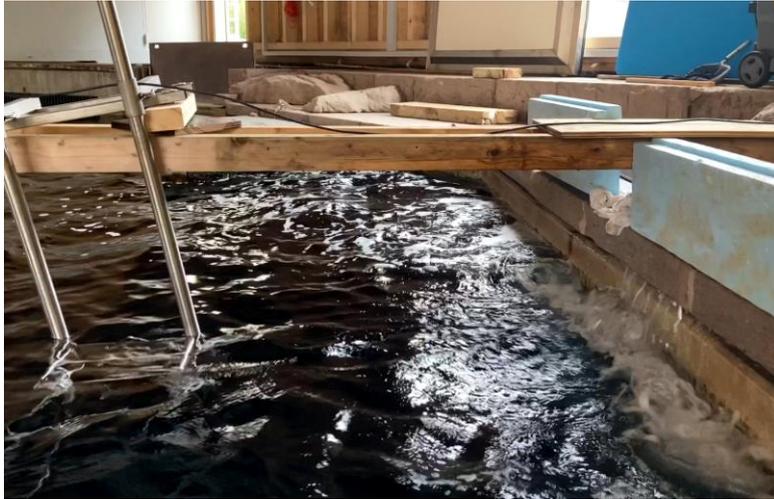
Abbildung: Wellensimulation an der Beckenkopffuge

Zur Messung des durch den Beckenkopf dringenden Lagunenwassers wurde am Beckenrand landseitig der Beckenaußenwand eine Aluminiumwanne dicht an der Beckenaußenseite montiert, wasserdicht eingehaust und an einer mit einem Zählwerk verbundenen Pumpe angeschlossen.

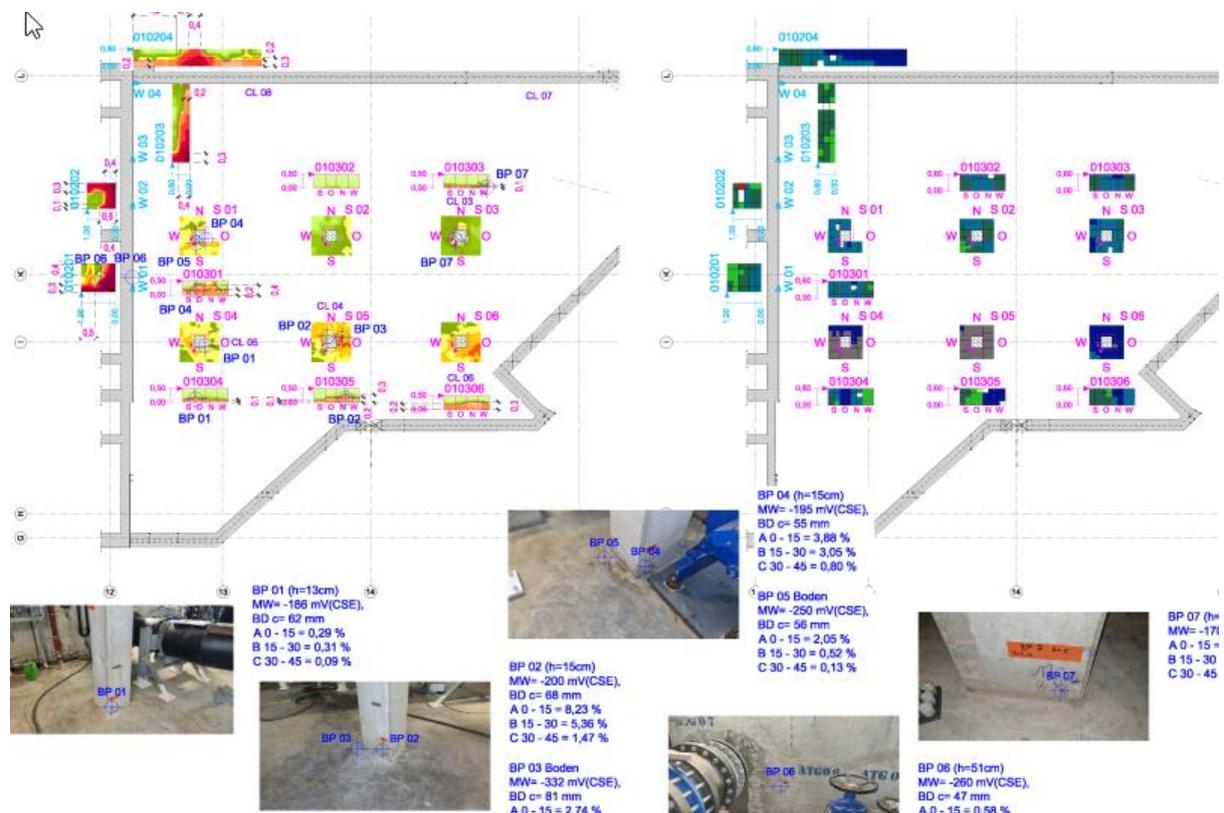
Abbildung: Ausschnitt Potentialfeldplan

Im westlichen Bereich des Verbindungsgangs Ebene -2 wurden chloridbelastete Stahlbetonstützen nach weitergehenden Untersuchungen von November bis Dezember 2022 betonsaniert.

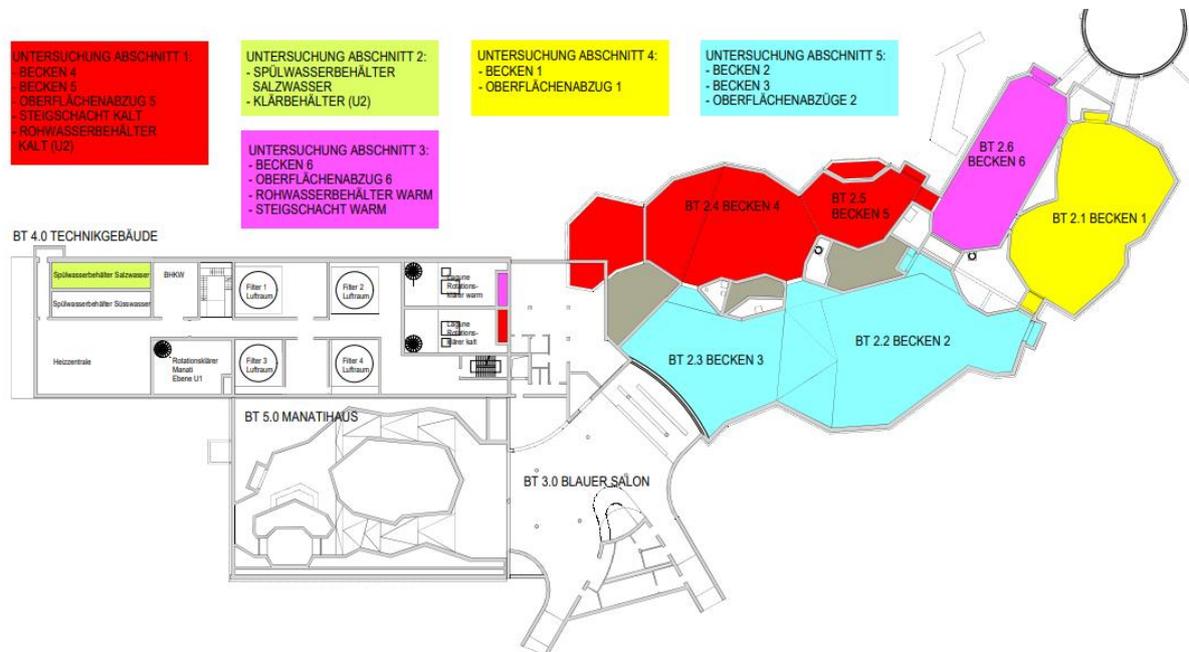
BETONGUTACHTEN LAGUNE
GRUNDRISS 1. UTERGESCHOSS
M 1 : 500 - 18.07.2018

Die Betonstruktur wurde zerstörungsfrei untersucht und der Chloridgehalt und die Chlorideindringtiefe bestimmt. Alleine im Jahr 2020 wurden fast 400 Chloriduntersuchungen in mehreren Tiefen im Technikgebäude durchgeführt sowie fast 400 Bohrmehlproben aus den Becken 1 und 6 entnommen. Durch die Bausachverständigen wurden in den letzten Jahren über 30 Gutachten zu sichtbaren und vermuteten Schäden sowie deren chronologischer Veränderungen erstellt.

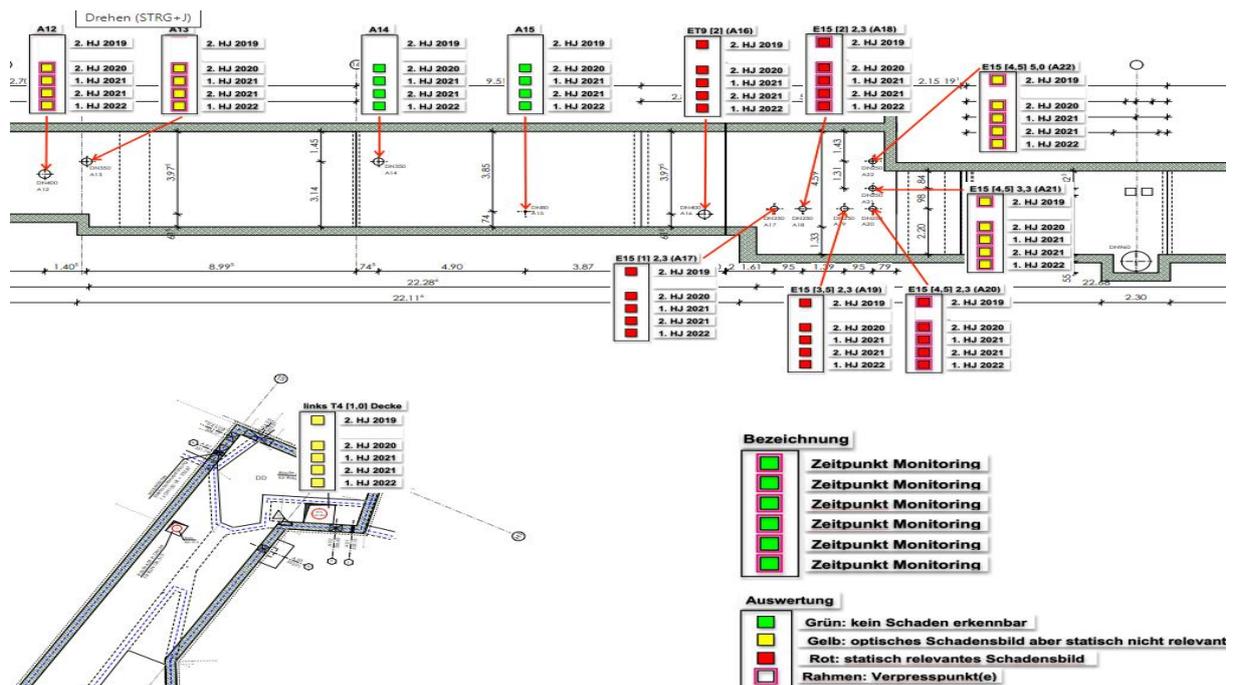
Abbildung: Ausschnitt Monitoringplan Technikgang Ebene -2, Bauwerksuntersuchung

Das Technikgebäude und der Verbindungsgang weisen eine Vielzahl kleinerer Schadensstellen auf, die durch das Eindringen von chloridhaltigem Wasser hervorgerufen werden. Hier geht es um Rohrdurchführungen, Bauteilfugen und unbekannte Ursachen.

Das Monitoring für zweimal jährlich stattfindende Begehungen und analytische Untersuchungen von Technikgebäude und Verbindungsgang fand erstmalig in 2020 statt und wurde 2021 und 2022 fortgesetzt. Hierbei werden vorhandene Schadensstellen durch einen Bauwerksprüfer und einen Statiker in Augenschein genommen, analytisch untersucht und bewertet, um frühzeitig Veränderungen zu erkennen, zu handeln, und ggf. neu auftretende Schadensstellen bautechnisch bedarfsgerecht zu behandeln.

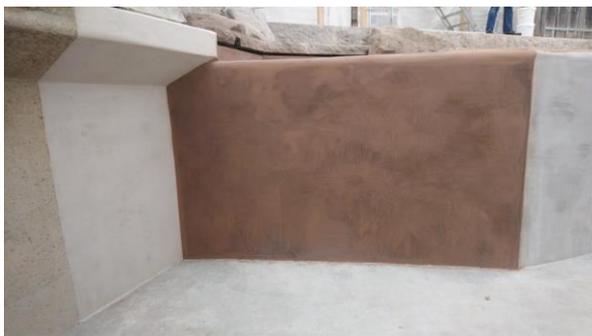
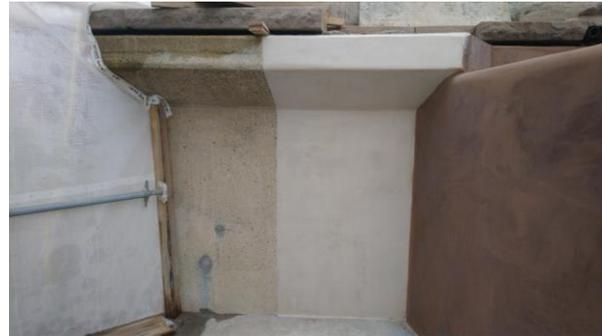
Abbildungen: Materialtestungen im Becken an Wand und Boden

In Herbst 2019 wurden im flachen Aufzuchtbecken größere Bodenflächen und Wandflächen mit verschiedenen Betonen in einer Testphase beschichtet. Leider wurden auch hier Abwitterungsschäden in kurzer Zeit festgestellt.

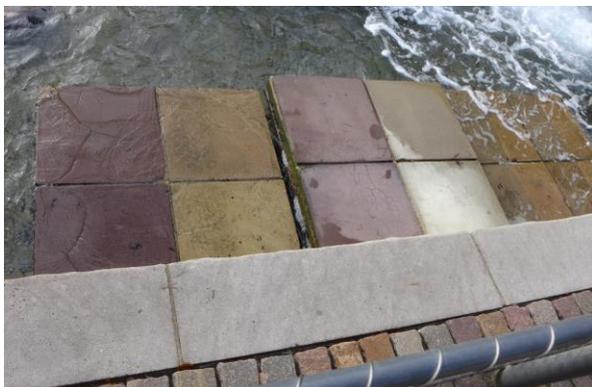
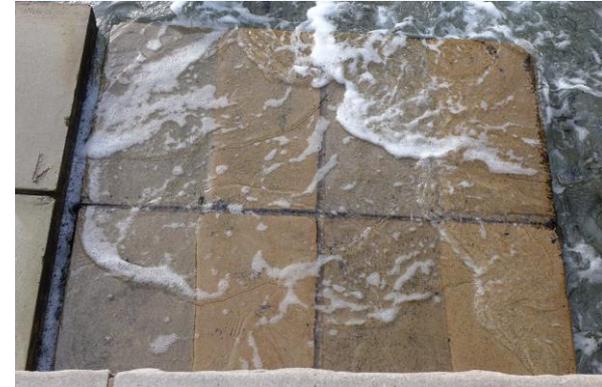
Abbildung: Musterplatten in Becken 5

Ende 2020 wurden drei Musterplatten mit jeweils vier Materialien ausgewählter Betonmischungen beschichtet und in drei Höhenlagen in die Becken 4 und 5 eingebracht. Dies entsprach einem Test unter Realbedingungen. Die Materialien wurden in periodischen Abständen visuell untersucht und gutachterlich bewertet.

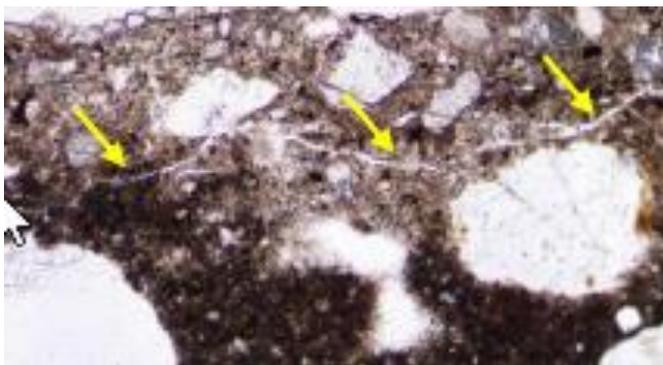
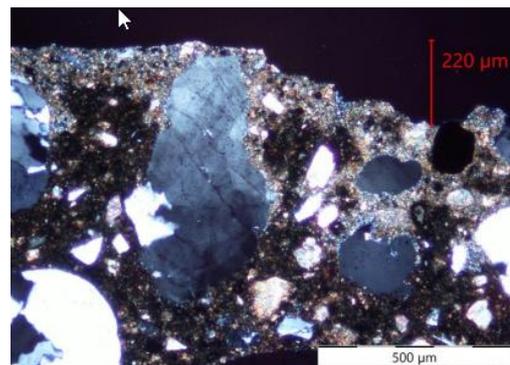
Abbildungen: Dünnschliffe; Polarisation mit Risstruktur

Die Abtragtiefe und die Umwandlungstiefe des Bindemittels wurden ermittelt. Schädigungen (Mikrorisse etc.) hängen von der Zusammensetzung des jeweiligen Bindemittels ab.
