**Gefährdung in Unterführungen bei Starkniederschlägen
hier: Antrag der CSU-Stadtratsfraktion vom 30.08.2016**

2. Zur konkreten Situation in der Zerkabelshofstraße:

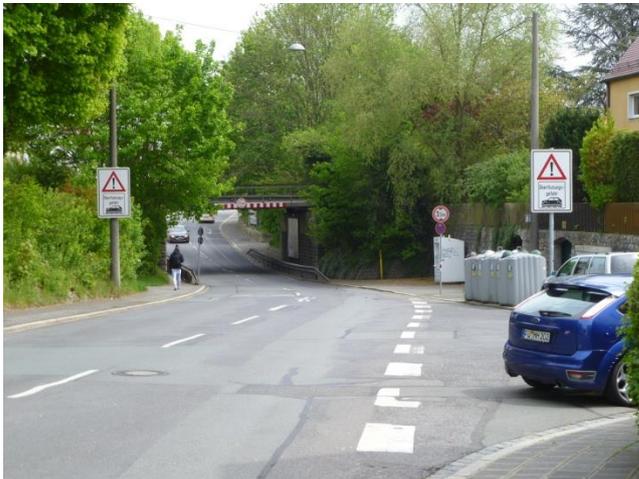
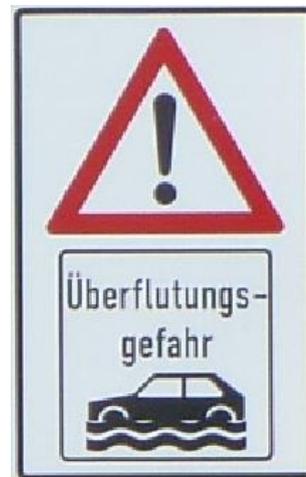
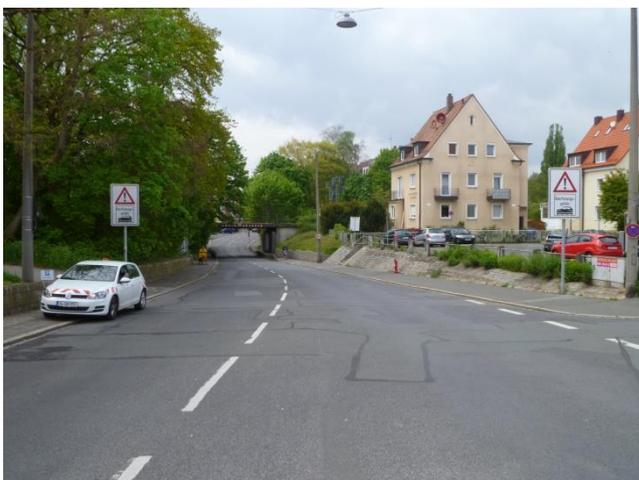
An der Straßenunterführung Zerkabelshofstraße kommt es regelmäßig zu Überflutungen. Die Unterführung ist mit entsprechenden Hinweisschildern hinsichtlich der Gefahr der Überflutung sehr auffällig von beiden Seiten gesichert.

Aus vorgenannten Gründen wird empfohlen, bis zur Fertigstellung des Zabosammlers die jetzige, auffällige Beschilderungssituation beizubehalten. Die auftretenden Gefährdungspotentiale bei entsprechend richtigem Verhalten werden als sehr gering eingeschätzt.

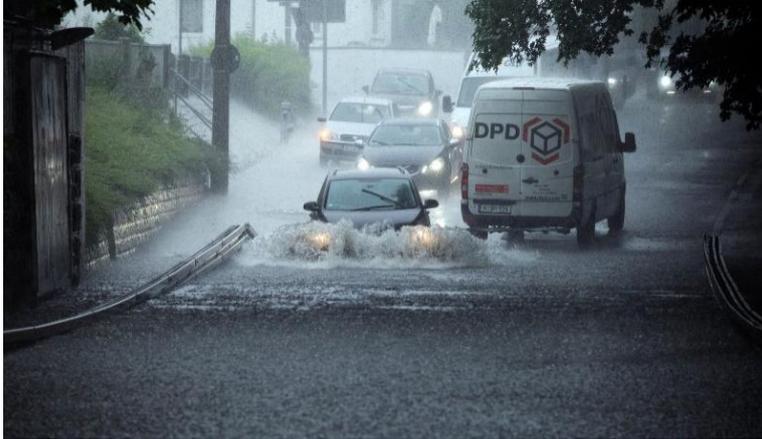
Quelle: Nordbayern.de 13.07.2016 © Michael Matejka

Wenn es hier zu Fehleinschätzungen der Straßenverkehrsteilnehmer kommt, so ist dies bedauerlich. Ignorieren Verkehrsteilnehmer die vorhandenen Gefahrenschilder und fahren in eine deutlich erkennbar eingestaute Straßenmulde hinein, so nehmen sie willentlich einen Schaden an ihrem Auto in Kauf. Eine lebensbedrohliche Situation kann dabei stets ausgeschlossen werden.

Die Unterführung wird durch Straßenentwässerungseinrichtungen entwässert. Diese reichen bei Starkniederschlägen nicht aus, um das im Tiefpunkt der Unterführung von beiden Zufahrtsrampen anströmende Wasser noch aufnehmen und abführen zu können. Der Sammelkanal ist dann bereits mit dem ankommenden Wasser aus anderen Entwässerungsbereichen beaufschlagt und kann die massiv ankommenden Wassermassen nicht mehr vollständig fassen, so dass es in der Folge zum Aufstau des Niederschlagswassers kommt. Lassen die Niederschläge nach, so entspannt sich die Situation innerhalb kurzer Zeit wieder, so dass das Wasser abfließen kann und die Unterführung wieder durchfahrbar ist.

Mit einer nennenswerten Änderung der Situation in der Unterführung wird ab 2024 gerechnet. Dann ist der neue Zabosammler fertiggestellt. Damit können dann größere Regenereignisse abgeleitet werden und somit die Wahrscheinlichkeit des Rückstaus bei Starkniederschlägen minimiert werden.

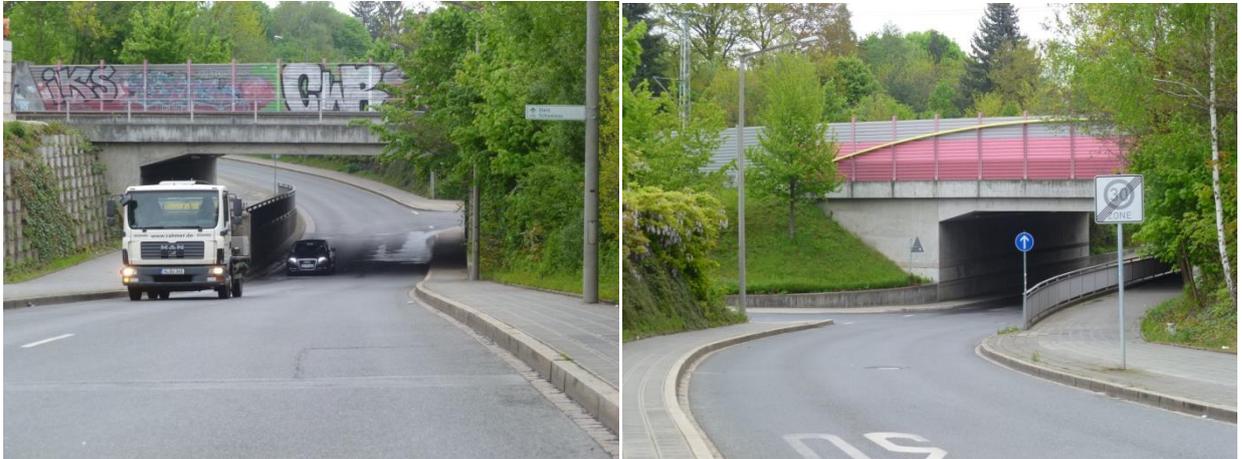
Die Unterführung wird durch Straßenentwässerungseinrichtungen entwässert. Zusätzlich wird die Entwässerung durch eine örtliche Rückhaltung in Verbindung mit einer Grundwasserwanne unterstützt.

Zu regelmäßigen Überflutungen der Hinteren Marktstraße liegen bei SÖR und SUN keine Angaben vor. Die einmalige Rückstausituation aus 2016 ist als Ausnahme anzusehen, die durch in den Regeneinlauf eingetragenes Material hervorgerufen wurde und zu einer daraus resultierenden geringen Aufstausituation führte.

Deswegen werden nur rein betriebliche Maßnahmen als zielführend erachtet. So wurden die Kontrollintervalle des Regeneinlaufes auf den Turnus der regelmäßigen Straßenbegehungen abgestellt. Wenn nötig werden daraus sich ergebende Reinigungsmaßnahmen sofort veranlasst.
