**Sanierungsbedürftige Bauwerke im Unterhalt von T/B-Ü**  
Stand: 11.07.2002 Kostenschätzungen in EURO

Fotodokumentation

Bauwerksschäden

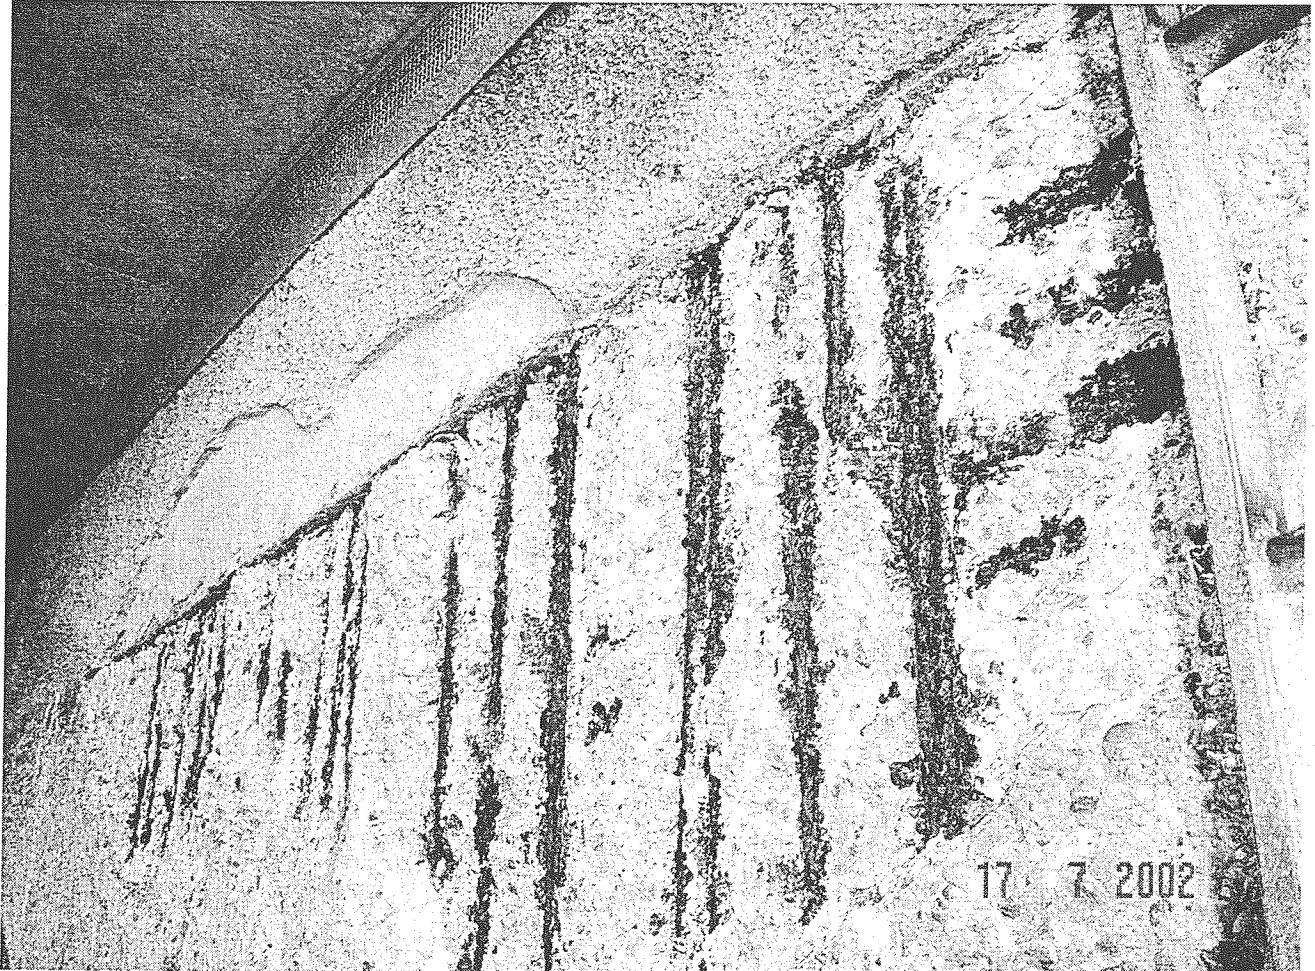
**Bild 1:**       Theodor-Heuß-Brücke (BW 1.003)

Ansicht Widerlager Ost:

Schadensursache:   Tausalzeintrag ins Widerlager infolge schadhafter Übergangskonstruktion

Schadensbild:       Großflächig rostende Bewehrung und abplatzender Beton

Weitere Schäden  
am Bauwerk:       Defekte Beläge und Abdichtungen der Fahrbahnen (Lochglasvlies), schadhafte  
Brückentafel, Betonschäden an den Gesimsen, verrostete Geländer,  
Diagonalrisse in den Auflagerbereichen der Hauptträger

Folgen:             Sperrung der Geh- und Radwege, Gewichtsreduzierung,  
Geschwindigkeitsbegrenzung, Sperrung einzelner Fahrspuren

Sanierungskosten:   1.500.000,- €

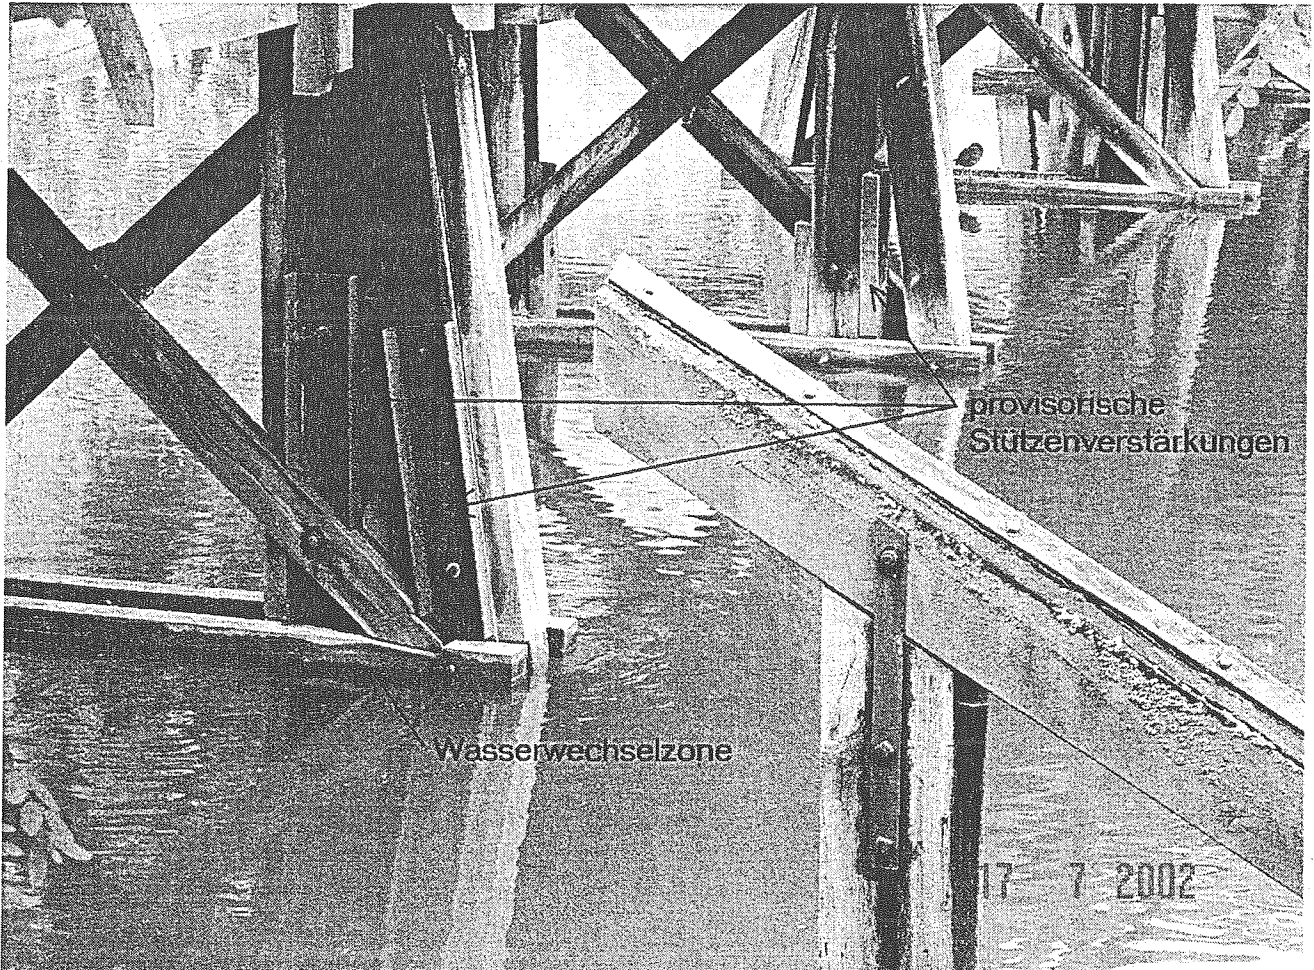
**Bild 2:**      **Großweidenmühlsteg (BW 1.013)**

Ansicht der Brückenjoche:

Schadensursache:    Fäulnisbildung in der Wasserwechselzone

Schadensbild:        Kernfäule und Querschnittseinschnürungen an den Stützen der Joche und Eisabweiser

Folgen:                Sperrung des Steges

Sanierungskosten:    250.000,- €

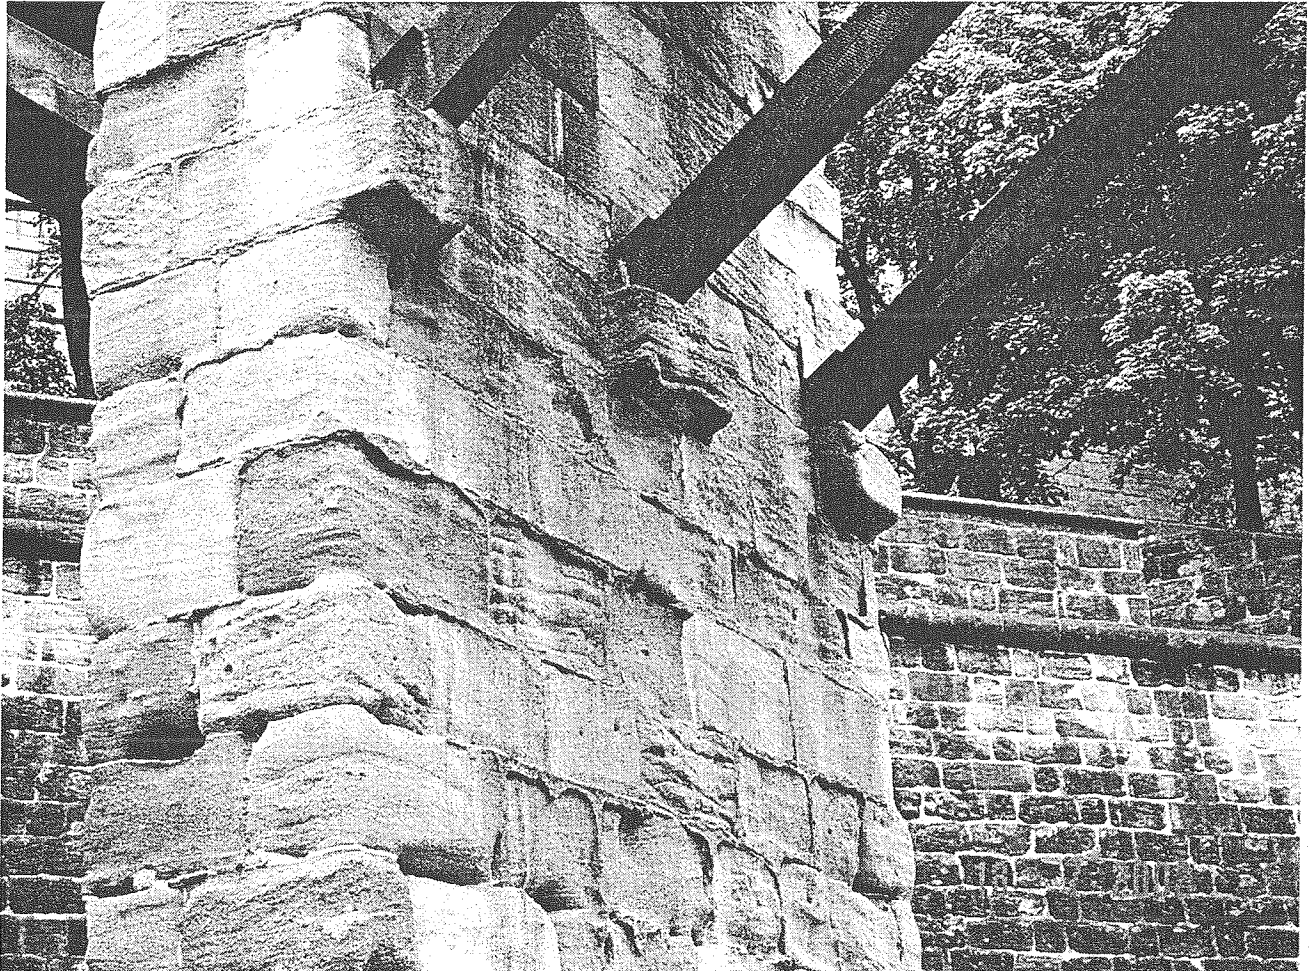
**Bild 4:** Vestnertorbrücke (BW 1.055)

Ansicht eines Sandsteinpfeilers:

Schadensursache: Streusalzangriff infolge offenem Holzbrückenbelag, freie Bewitterung der Brückenpfeiler in Verbindung mit aggressiver Stadtatmosphäre

Schadensbild: Starke Abwitterung der Natursteinquader an den Stützpfeilern

Folgen: Sperrung der Brücke

Sanierungskosten: 200.000,- €

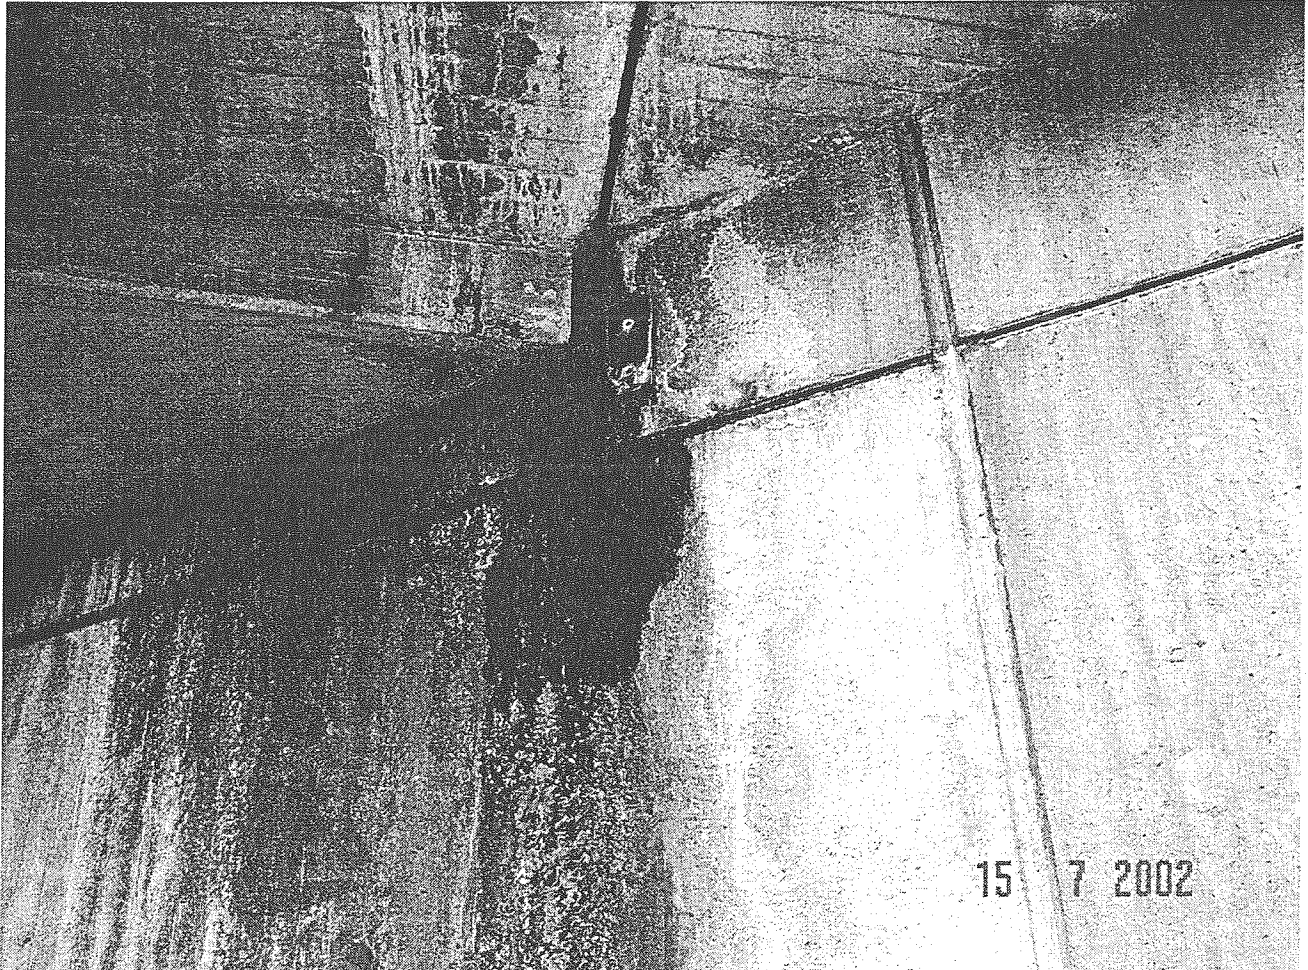
**Bild 5:**      **Otto-Brenner-Brücke (BW 1.110)**

Ansicht des Widerlagers Ost:

- Schadensursache: Infolge schadhafter Übergangskonstruktionen gelangt salzhaltiges Wasser auf die Auflagerbank bzw. die Widerlagerwand
- Schadensbild: Chloridverseuchter Beton mit beginnender Oberflächenschädigung
- Weitere Schäden am Bauwerk: Schadhafte Gesimskappen, fehlerhafte Abdichtungen und Beläge der Fahrbahnen, Betonschäden sowie Aussinterungen am Brückenüberbau
- Folgen: Sperrung der Geh- und Radwege, Gewichtsreduzierung, Geschwindigkeitsbegrenzung evtl. Sperrung einzelner Fahrspuren
- Sanierungskosten: 1.000.000,- €

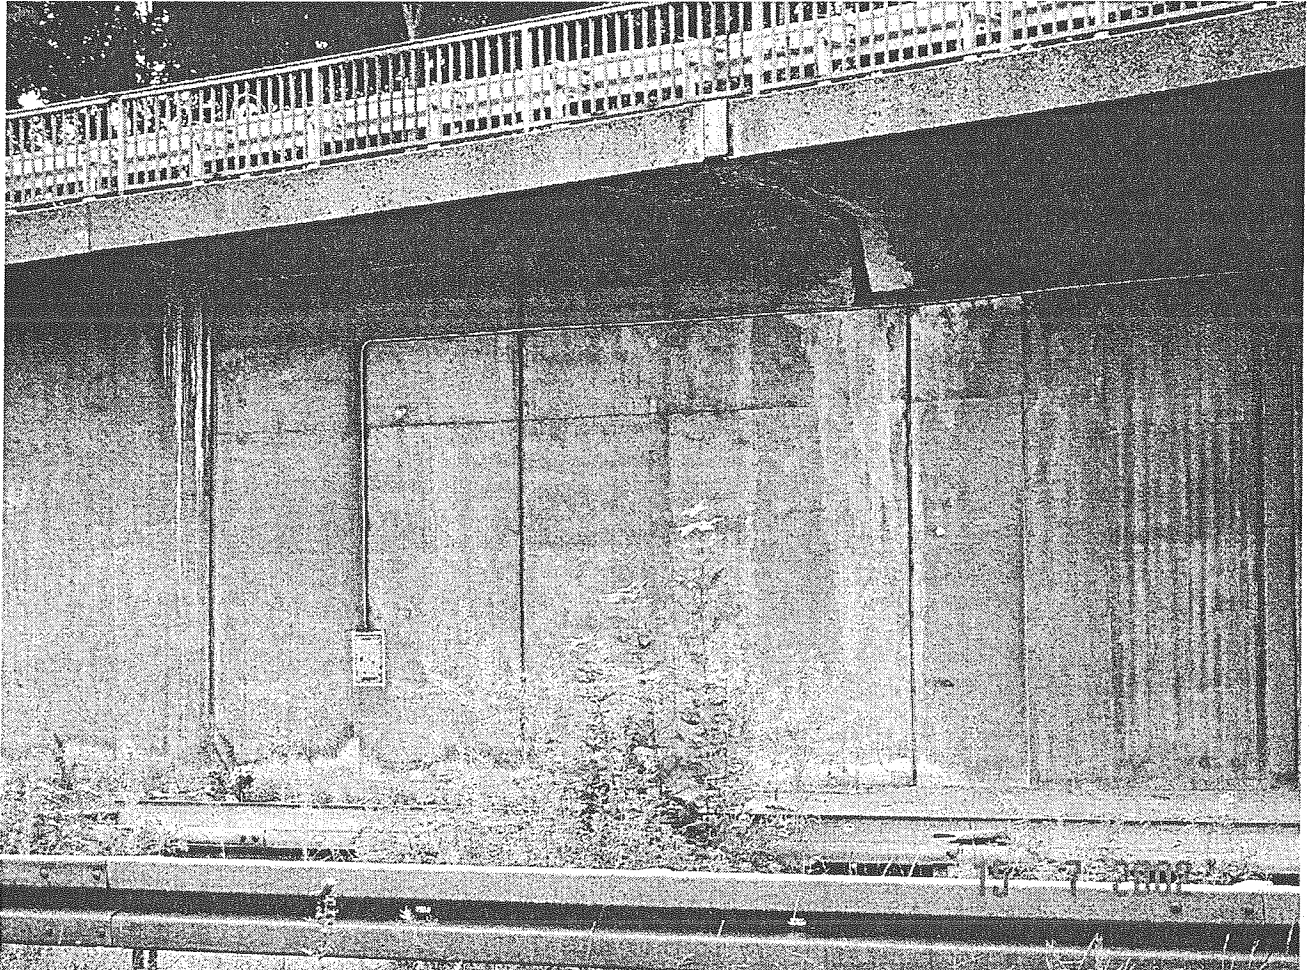
**Bild 6:** Jansenbrücke (BW 1.169)

Ansicht des Widerlagers Südwest:

Schadensursache: Tausalzbeaufschlagung infolge schadhafter Übergangskonstruktion; defekte Abdichtungen

Schadensbild: Aussinterungen und großflächig geschädigte Betonflächen, rostende Bewehrung

Weitere Schäden am Bauwerk: Bereichsweise schadhafte Abdichtungen und Fahrbeläge (vor allem im Rampenbereich), schadhafte Rollenlager, rostendes Geländer mit abgewitteter Beschichtung

Folgen: Gewichtsreduzierung, Geschwindigkeitsbegrenzung

Sanierungskosten: 750.000,- €

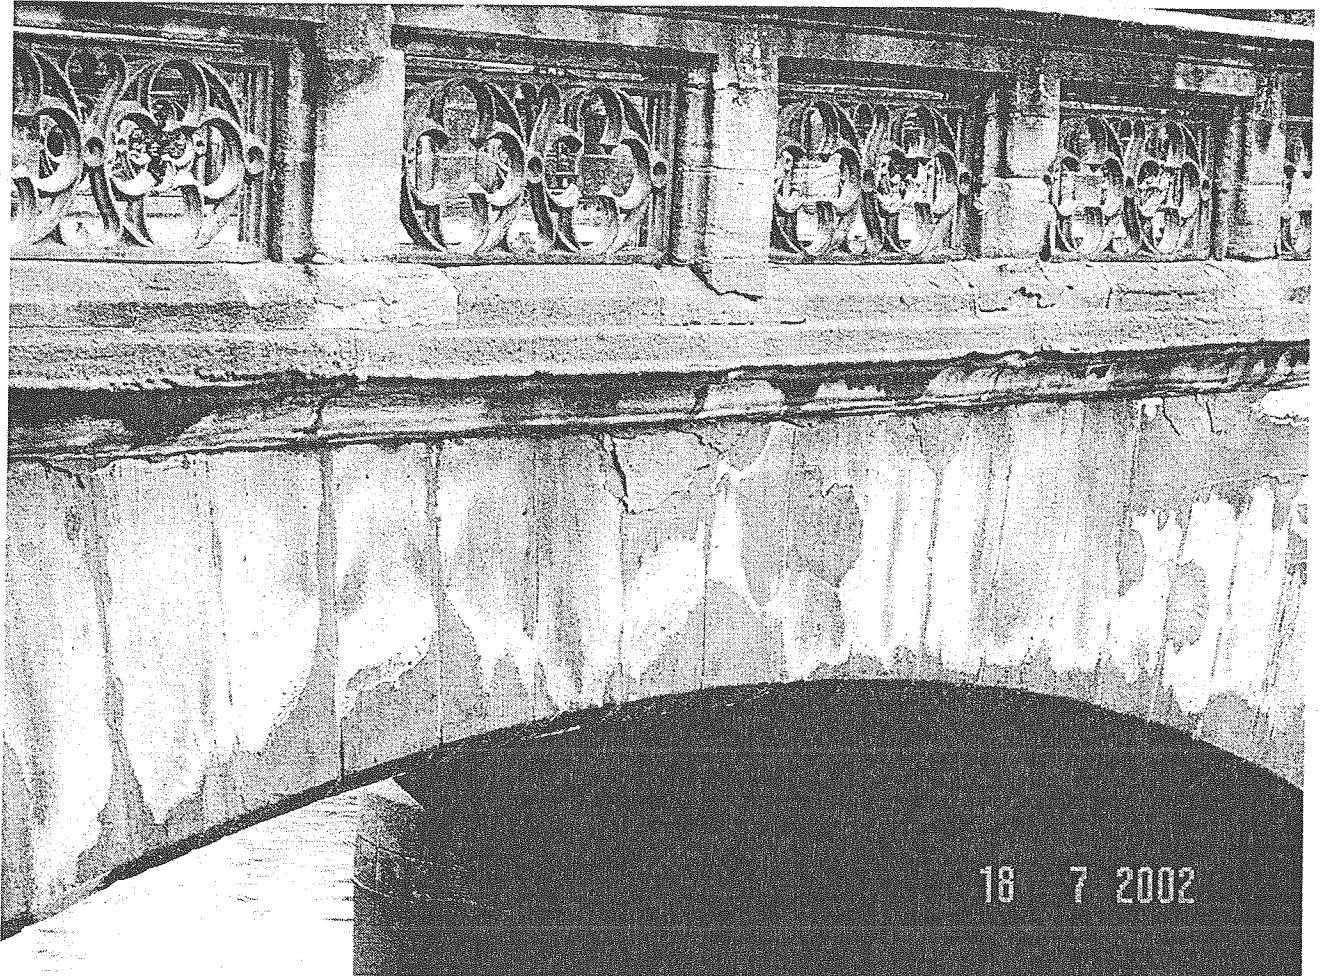
**Bild 7: Maxbrücke (BW 1.016)**

Ostansicht eines Brückenbogens:

- Schadensursache: Tausalzbeaufschlagung infolge schadhafter bzw. fehlender Fahrbahnabdichtungen
- Schadensbild: Zersetzung der Natursteinquader, starke Aussinterungen
- Weitere Schäden am Bauwerk: Schädigungen im Mauerwerksgefüge
- Folgen: Gewichtsreduzierung, evtl. Sperrung der Brücke
- Sanierungskosten: 390.000,- €
