Wiederherstellung der ökologischen Durchgängigkeit flussauf mittels einer technischen
Fischwanderhilfe (Vertical Slot - Schlitzpass) an der WKA Hammer / Pegnitz – Monitoring der
Fischwanderungen 2014 / 15

Dr. rer. nat. Manfred Holzner

Büro für Gewässerökologie und Fischbiologie / Schweigermoos 13 / 94431 Pilsting

N-ERGIE AG

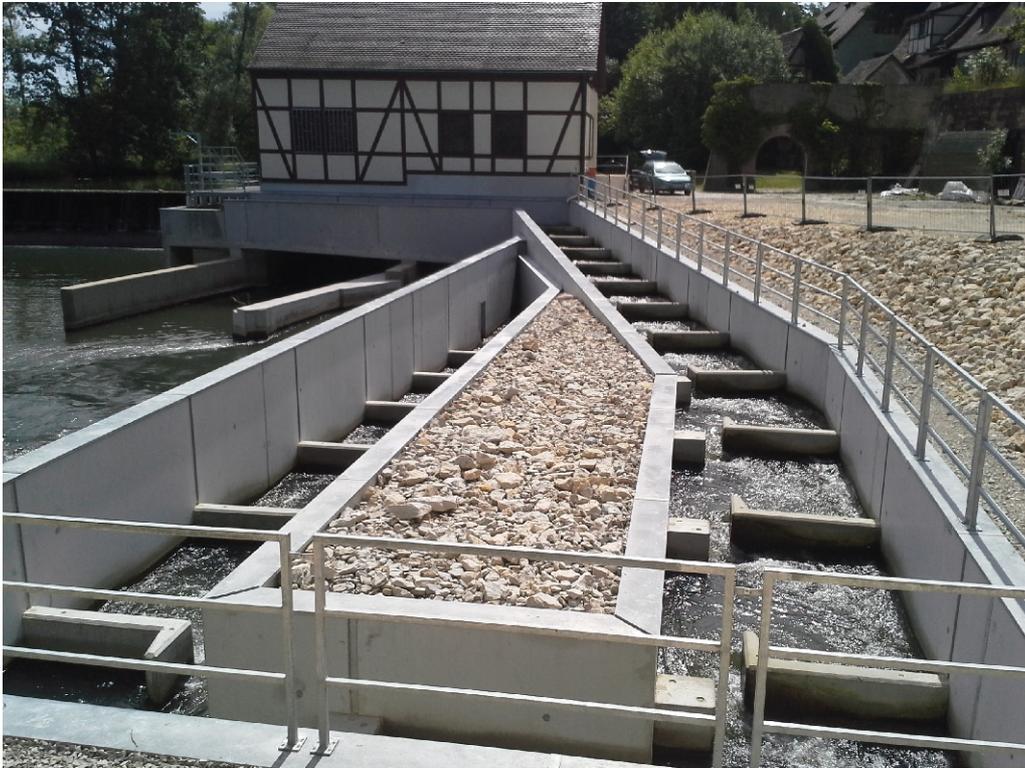
Abbildung 1: Unterwasseransicht WKA Hammer mit FAH - Pegnitz - Mittelfranken.

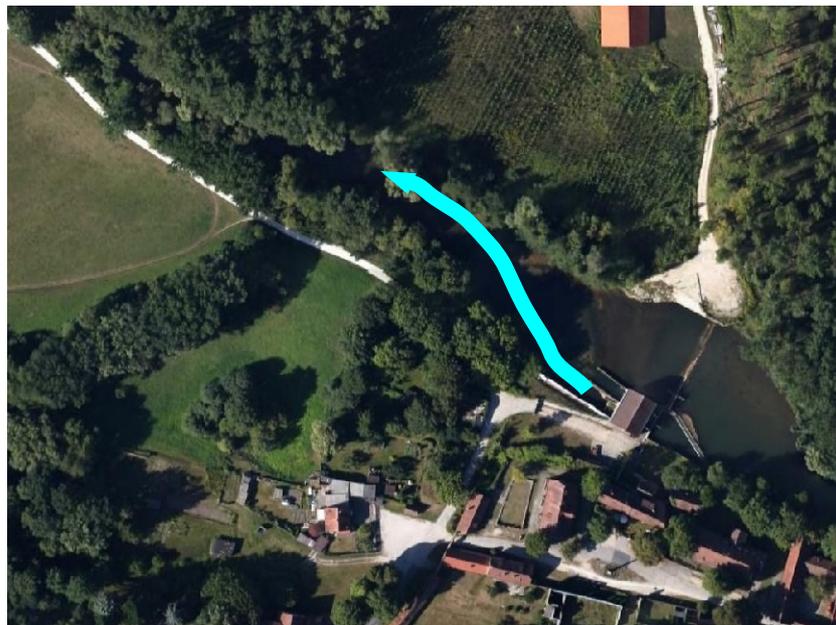
Tabelle 2: Übersicht Kraftwerksstandort WKA Hammer an der Pegnitz (Fachinformationssystem Naturschutz des Landesamtes für Umwelt) – Strömungsentwicklung nach der Turbine in blau..

Durch die leichte Schrägstellung des Turbinenauslaufes und die morphologische Gestaltung des Unterwasserbereiches erreicht die Strömung aus der Turbine sehr schnell das gegenüberliegende Ufer und legt sich hier als tiefe Rinne mit deutlicher Strömungsentwicklung an. Der Wanderkorridor ist, wie eingezeichnet anzunehmen und wird durch die gebaute Fischwanderhilfe im unmittelbaren Nahfeld der Turbine nahezu ideal aufgenommen. Das folgende Bild zeigt die Verhältnisse heute.

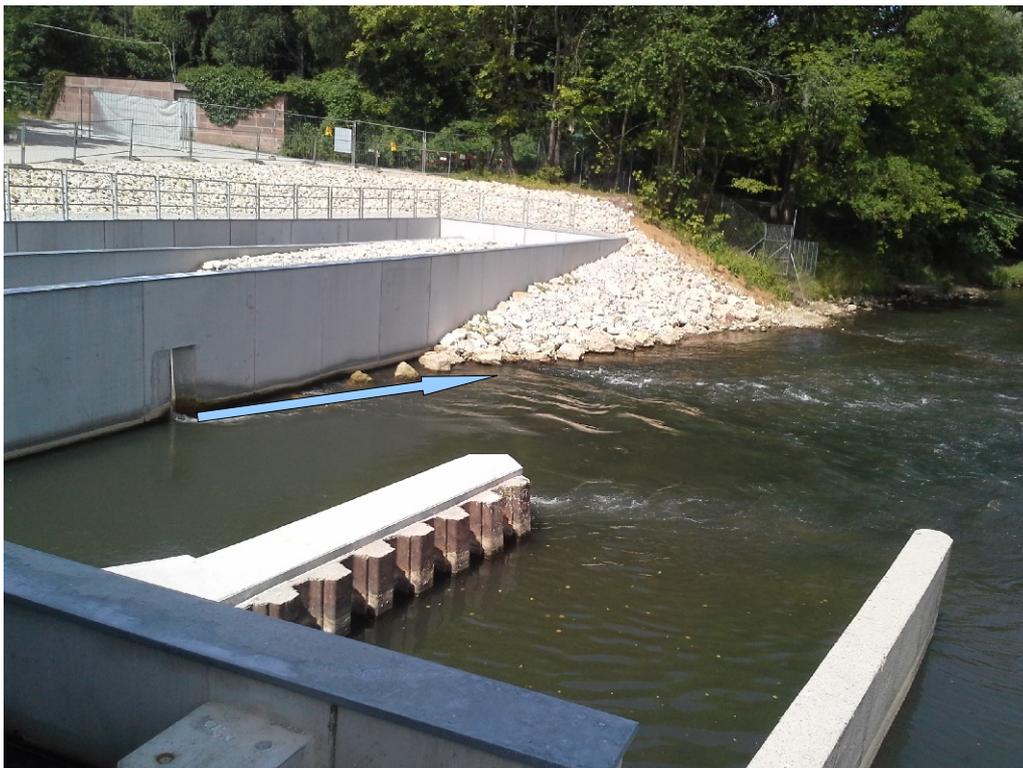
Abbildung 2: Anbindung der Fischwanderhilfe an den Hauptwanderkorridor aus dem Unterwasser.

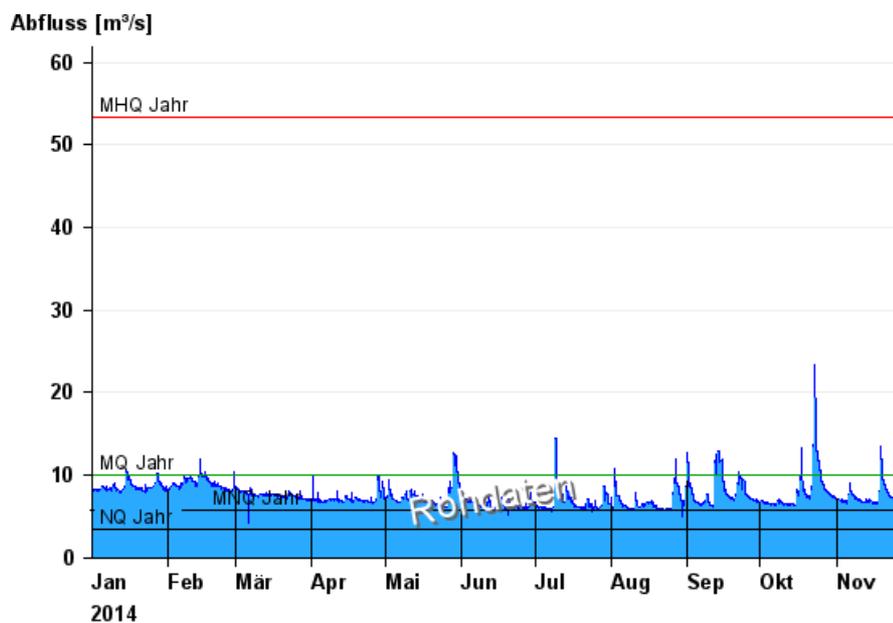
Abbildung 3: Abflussjahr 2014 der Pegnitz am Pegel Lauf an der Pegnitz (Hochwassernachrichtendienst Bayern Internetangebot Stand 2014).

In dem Untersuchungsjahr 2014 zeigt sich deutlich, dass die sonst üblichen Hochwasserereignisse mit der Schneeschmelze und den üblicherweise regenreichen Zeiten im Frühjahr komplett ausgefallen sind. Auch im weiteren Jahresverlauf wurde nur sehr selten der Mittelwasserabfluss und wenn

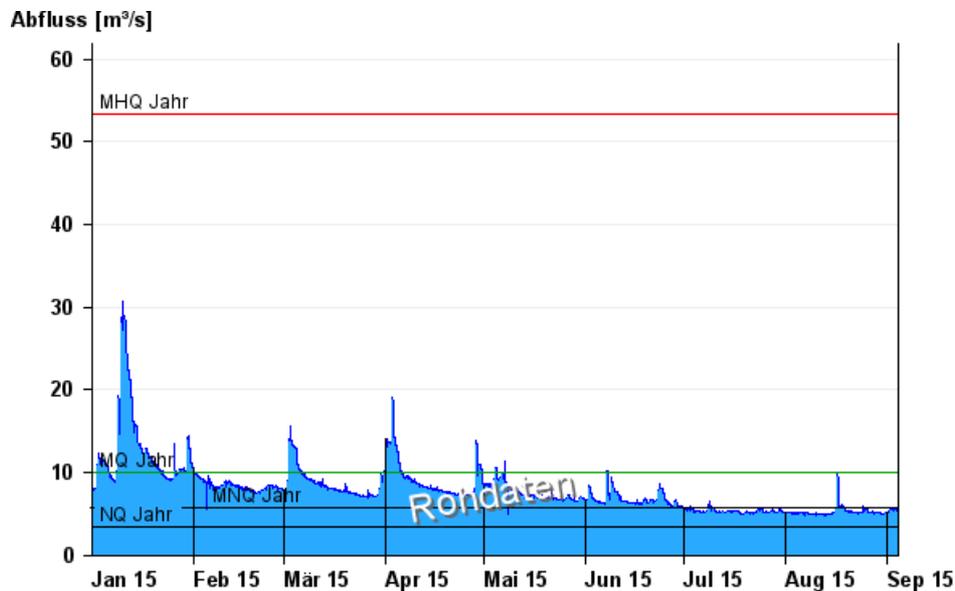
Abbildung 4: Abflussjahr 2015 der Pegnitz am Pegel Lauf an der Pegnitz (Hochwassernachrichtendienst Bayern Internetangebot Stand 2015)

Bis auf kurzfristige, niederschlagsverursachte Wasseranstiege war auch 2015 ein vergleichsweise trockenes Jahr. Insbesondere ein längerfristiger Wasseranstieg im Bereich der sonst üblichen Schneeschmelze fiel wiederum gänzlich aus. Bei Betrachtung der Fangergebnisse wird nochmals hinsichtlich der Einflüsse der Abflusszahlen auf die Intensität der Fischwanderungen eingegangen.

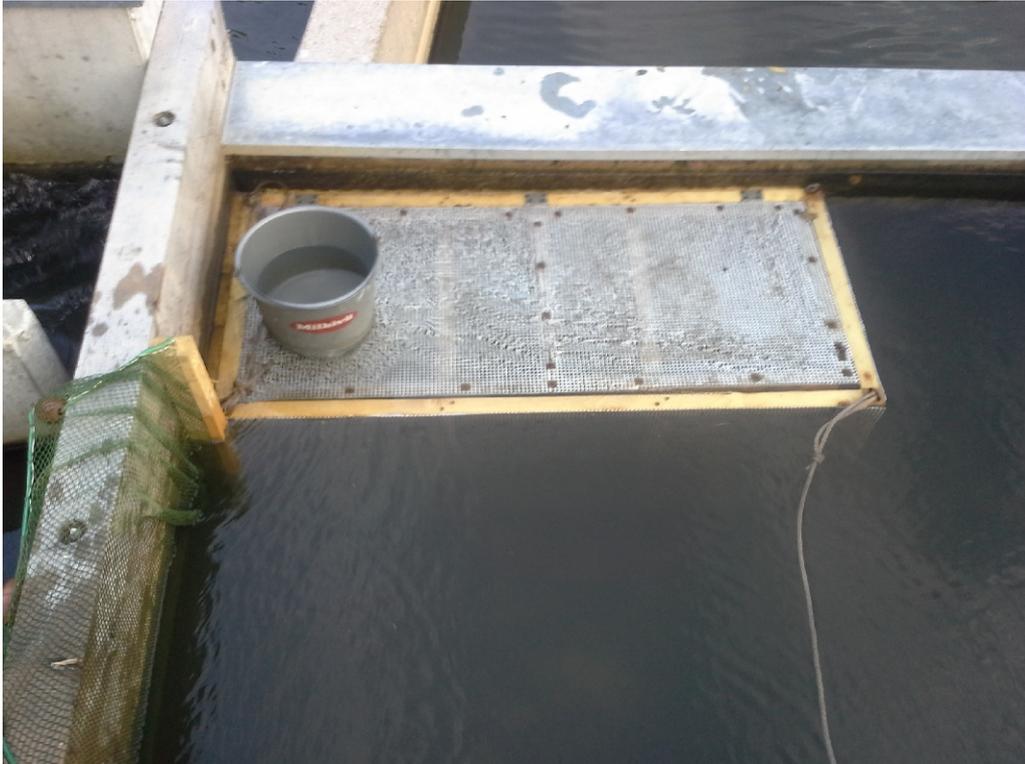
Es wird am Standort eine Lochblechreue, die auf einem Holzgerüst aufgebaut wurde eingesetzt. Die Fangkehle ist aus gebrauchter knotenloser Masche (10 mm) aufgebaut und straff verspannt. Die Alulochblechplatten weisen eine Quadratlochung mit 6 mm Öffnung auf. Das folgende Bild zeigt die Reuse in Fangposition am obersten Punkt der Schlitzdurchlässe des Fischpasses.

Abbildung 6: Reusenkasten im Fischpass Hammer.

Die Abmessungen der Reuse betragen 0,75 m * 0,75 m * 1,4 m (Breite * Höhe * Länge). Um zu verhindern, dass Fische an der Reuse vorbei ins Oberwasser wandern können wurde zusätzlich eine Netzwand (10mm knotenlose Masche) eingesetzt, die die Reuse dann als einzige Wanderöffnung ins Oberwasser bestehen ließ und die Fische zwingt in den Fangkasten einzuwandern. Da von jeglicher Fangtechnik ein gewisser Scheueffekt ausgeht, ist davon auszugehen, dass weniger Fische gefangen werden, als die Anlage tatsächlich hochschwimmen. Um diesen Scheueffekt zu minimieren, werden zum Beispiel die verwendeten Netzkehlen vorher mehrere Wochen in einem kleinen Gewässer gelagert, damit sie den Industriegeruch des Materials verlieren, aus dem sie hergestellt werden. Ebenso werden die Aluplatten im Freien der Witterung ausgesetzt um jegliche Störgerüche zu minimieren. Trotz aller Bemühungen ist aber ein Einfluss der Fangstation auf die aufwandernden Fische nicht endgültig zu vermeiden, sollte aber im vorliegenden Fall die Ergebnisse nicht erheblich beeinflussen. Einzig die Erfassung des Aals leidet unter der heute üblichen Bauweise der Fischpassanlagen. Durch die dicke, natürliche Sedimentschicht im Fischpass ist es dieser Fischart meist möglich, sich durch diese Sedimentschicht hindurch fortzubewegen und daher scheint die Fischart Aal oft in den Reusenfängen kaum auf. Da der Aalbestand in der Pegnitz aber auch aktuell nahezu nicht existent (s. Fangauswertungen) erscheint, entsteht hierdurch kein Bewertungsproblem.

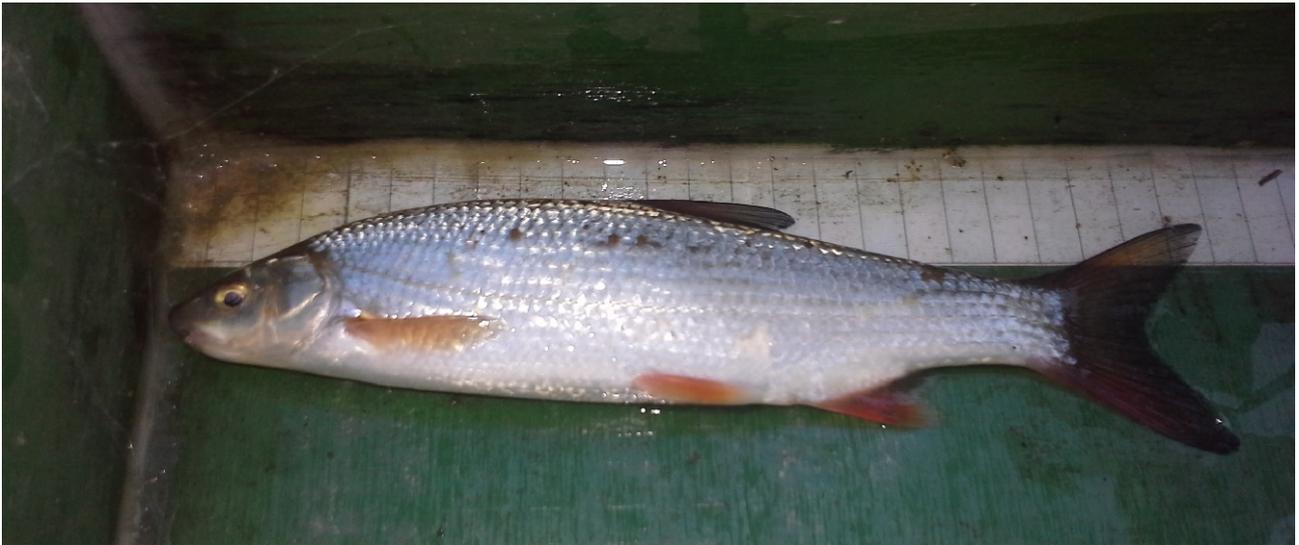
Abbildung 7: Nase in der Messeinrichtung.

Im weiteren Verlauf werden die gefangenen Fische aus dem Reusenkasten entnommen, nach Art bestimmt und vermessen und in der Folge in Listen festgehalten. Diese Informationen wurden dann in unserem Büro ausgewertet. Das folgende Bild zeigt eine 2015 gefangene Nase in der Messeinrichtung.

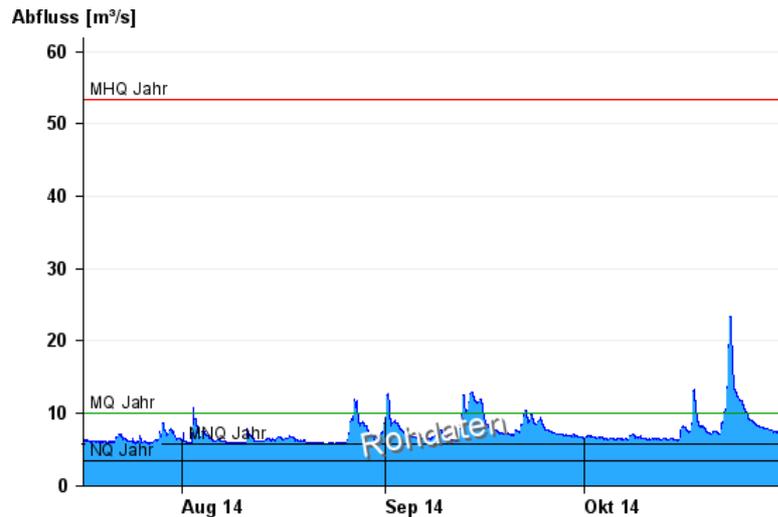
Abbildung 8: Abfluss der Pegnitz am Pegel Lauf im Untersuchungszeitraum (Hochwassernachrichtendienst Bayern Internetangebot 11 - 2014)

Es sind immer wieder kleine Abflussspitzen, die durch Regenfälle verursacht wurden zu erkennen. Das größte Abflussereignis im Oktober 2014 beendete mit einem Schaden am eingesetzten Laubfang die Befischungsperiode 2014.

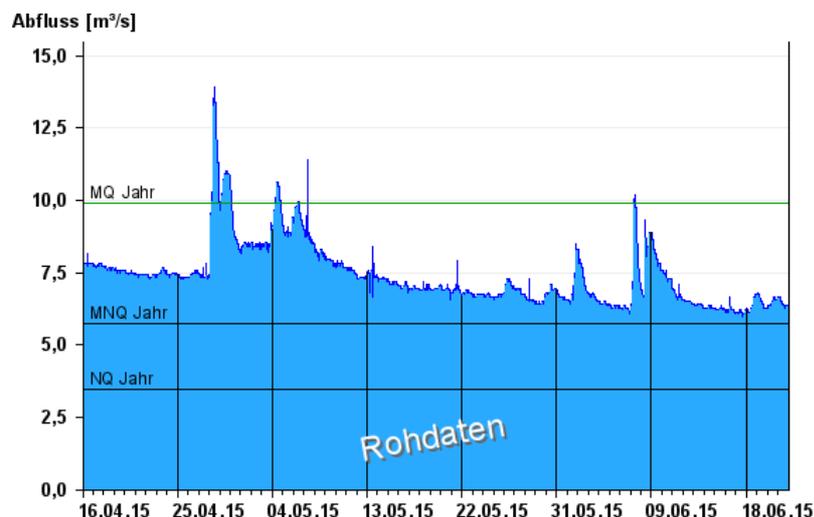
Abbildung 9: Abfluss der Pegnitz am Pegel Lauf im Untersuchungszeitraum 2015 (Hochwassernachrichtendienst Bayern Internetangebot 09 - 2015)

Wiederum liegt der Abfluss im eigentlich wasserreichen Frühjahrszeitfenster die meiste Zeit deutlich unterhalb von MQ was sehr untypisch ist. Eigentlich sollte der Abfluss der Pegnitz im ganzen April und auch noch teils im Mai noch durch ablaufendes Schmelzwasser und erhebliche Frühjahrsregenereignisse deutlich erhöht sein. Dies war leider auch 2015 so nicht erkennbar.

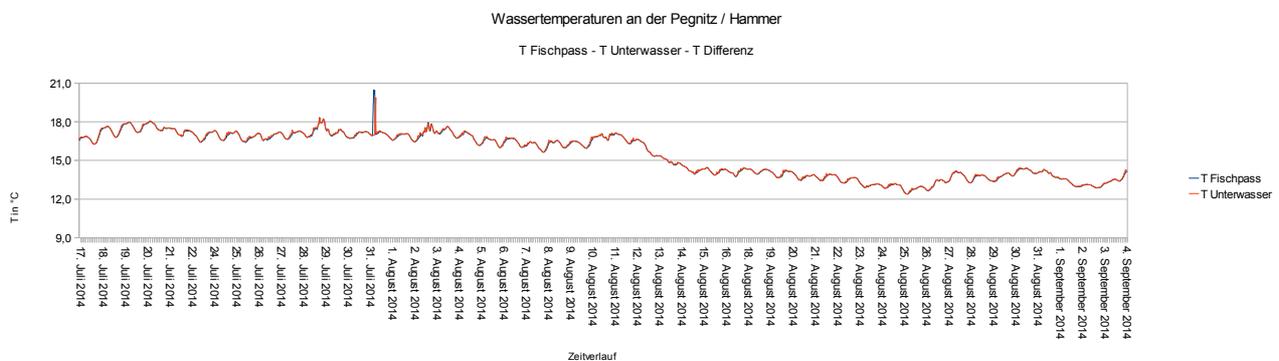
Abbildung 10: Gemessene Wassertemperaturen in der Pegnitz.

Es zeigt sich, dass selbst in dem wenig warmen Sommer 2014 im Juli und im August Wassertemperaturen von immer wieder über 18°C teils bis über 20°C gemessen werden konnten. Dies stellt für die in der Pegnitz vorkommenden Salmoniden, wie Bachforellen oder Äschen durchaus bereits eine nicht unerhebliche physiologische Belastung dar. Eine Kombination mit organischen Belastungen könnte bereits erhebliche negative Auswirkungen auf diese Fischarten haben. Aus diesem Grunde ist es besonders wichtig, dass die Fische unter Umständen negativen Verhältnissen ausweichen kön-

Zudem zeigt sich in der Detailauswertung der Daten, dass der Fischpass im Mittel etwas kühleres Wasser abbekommt, als die Gesamtmischtemperatur der Pegnitz wäre. Dies begründet sich aus der Tatsache, dass das Wasser nicht aus dem stärker sonnenerwärmten Oberflächenbereich des Oberwasser entnommen wird, sondern deutlich von der Wasseroberfläche getrennt (Unter dem Einlaufschütz hindurch) abgeleitet wird. So kann der Fischpass in Hitzeperioden unter Umständen wichtiges Rückzugsareal für empfindliche Fischarten sein, denn er wird etwas kühler sein als der Rest des Gewässers und durch den turbulenten Strömungsverlauf immer die besseren Sauerstoffwerte aufweisen. Diese Aspekte sollen in der Folge noch weiter analysiert und betrachtet werden, stellen aber neben der verbesserten Durchgängigkeit ebenso wichtige ökologische Verbesserungen dar, die mit dem Bau der Anlage erreicht werden konnten.

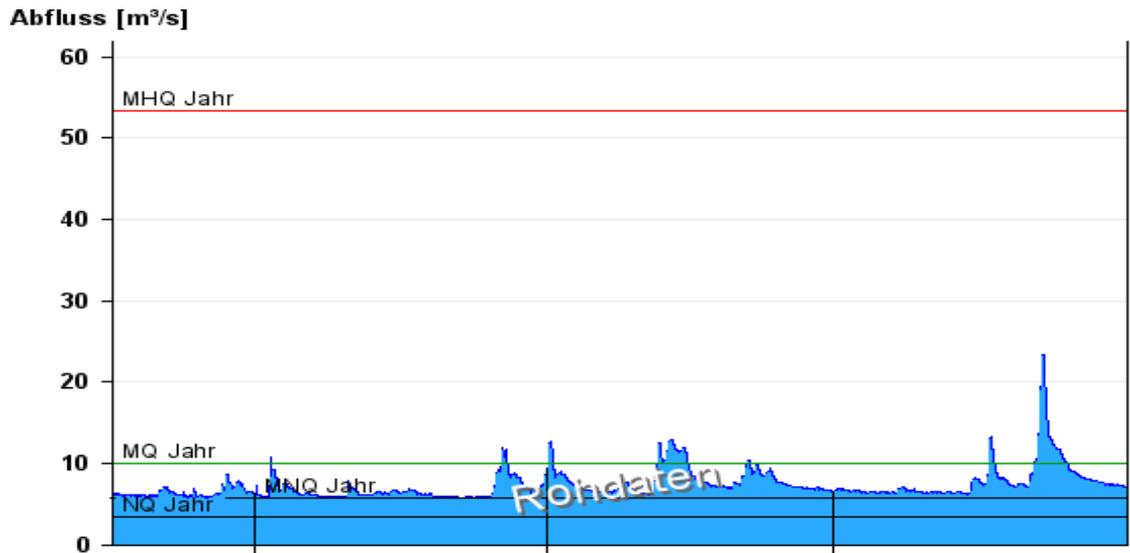
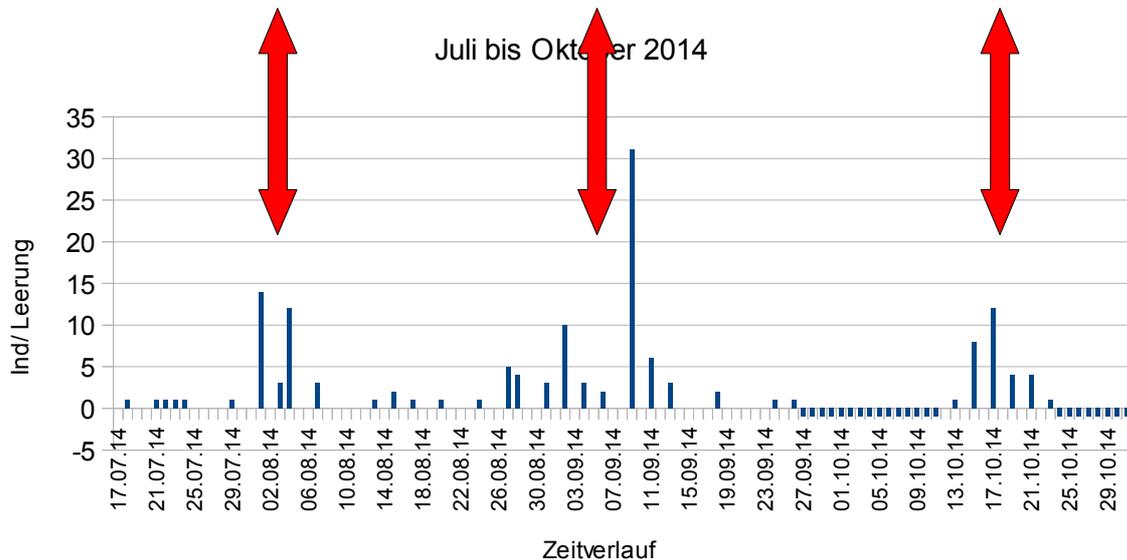
Abbildung 12: Zeitlicher Verlauf der Fischbewegungen in Korrelation mit den Abflussgeschehnissen.

In der Fischverteilung zeigt sich, dass die festgestellten Individuen bevorzugt dann erfasst werden konnten, wenn durch etwas höhere Abflussbedingungen zum einen eine allgemein erhöhte Aktivität festzustellen ist und sich zusätzlich die Wanderbedingungen in der Pegnitz selbst verbessern. Bei der Betrachtung der Abbildung ist zusätzlich zu berücksichtigen, dass bei geringen Treibgutmengen und entsprechend verträglichen Gewässerbedingungen, die Leerung der Reuse nur jeden zweiten Tag durchgeführt wurde, um den entstehenden Aufwand erträglich zu gestalten.

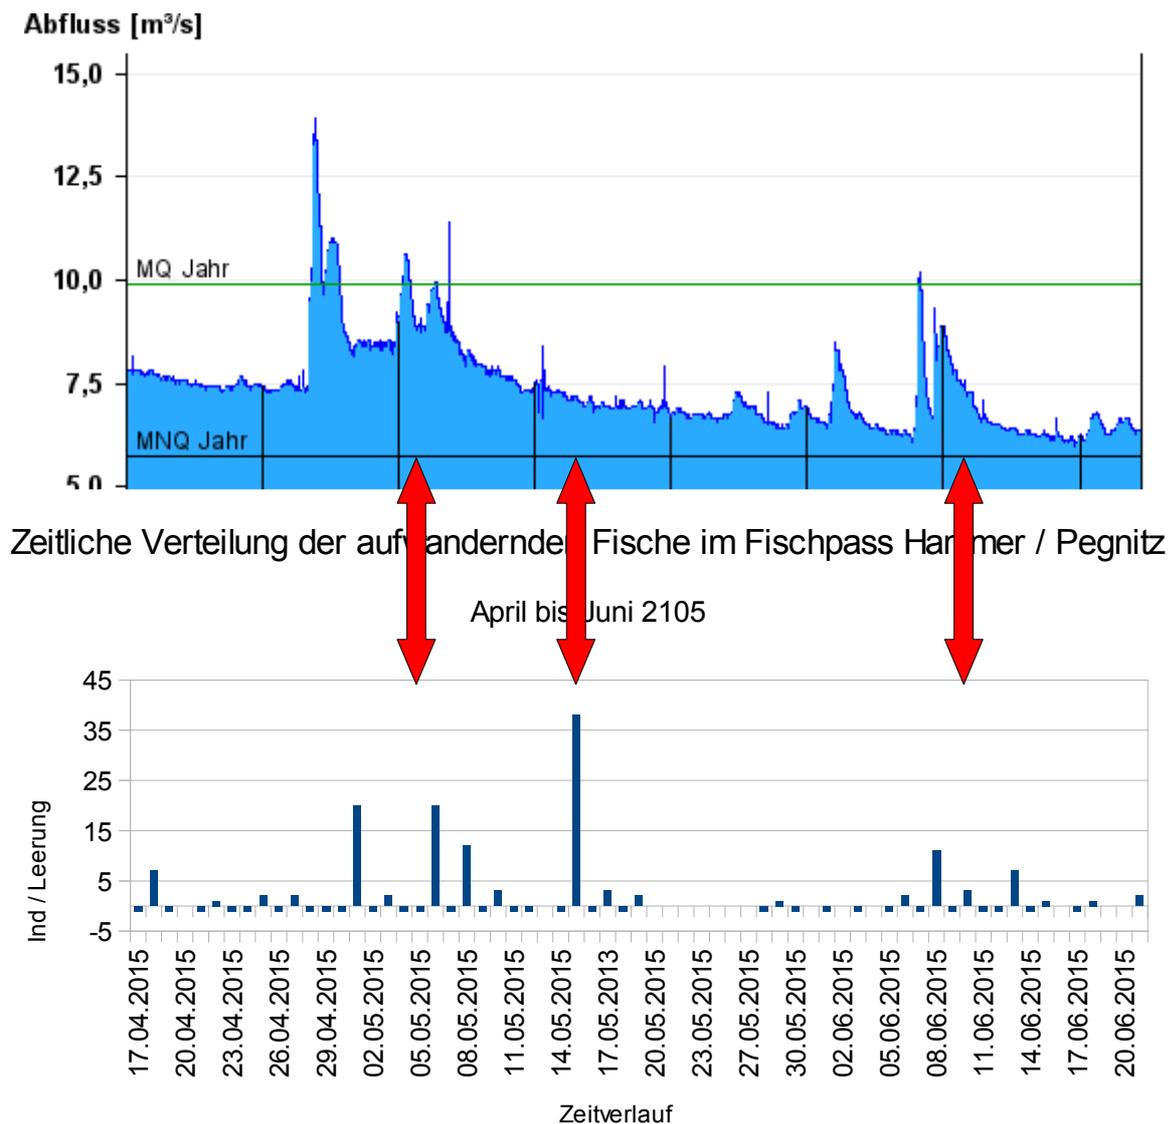
Abbildung 14: Zeitlicher Verlauf der Fischbewegungen in Korrelation mit den Abflussgeschehnissen.

Auch 2015 ist wieder erkennbar, dass steigende Abflüsse und höhere Fangzahlen durchaus korre-

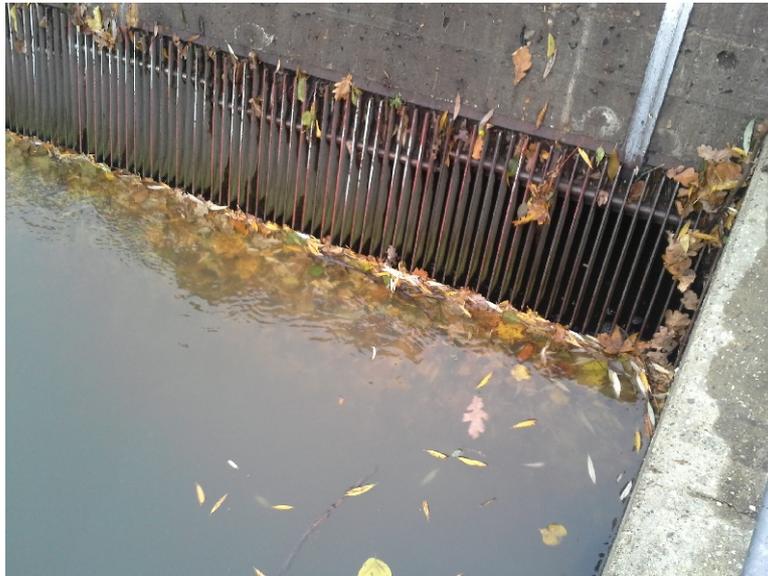
passage geschädigt werden könnten. Der Rechen unmittelbar neben dem Fischpasse im Oberwasser verhindert aber eine Passage von Fischen größer ca. 20 cm so dass diese dann mit dem Rechengut aus dem Gewässer entnommen würden, wenn sie entkräftet an den Rechen gedrückt werden.

Abbildung 23: Rechenfeld neben der Fischpasseanbindung im Herbst 2014.

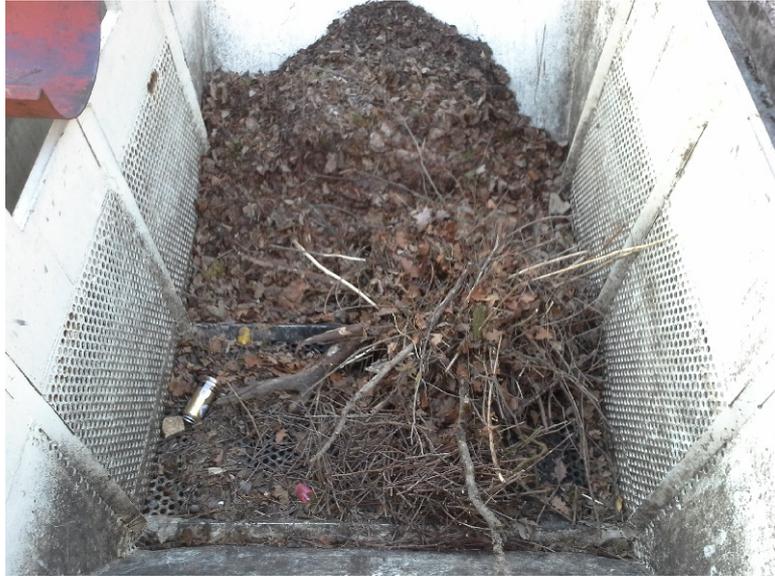
Abbildung 24: Rechengutkontainer 18.04.2015.

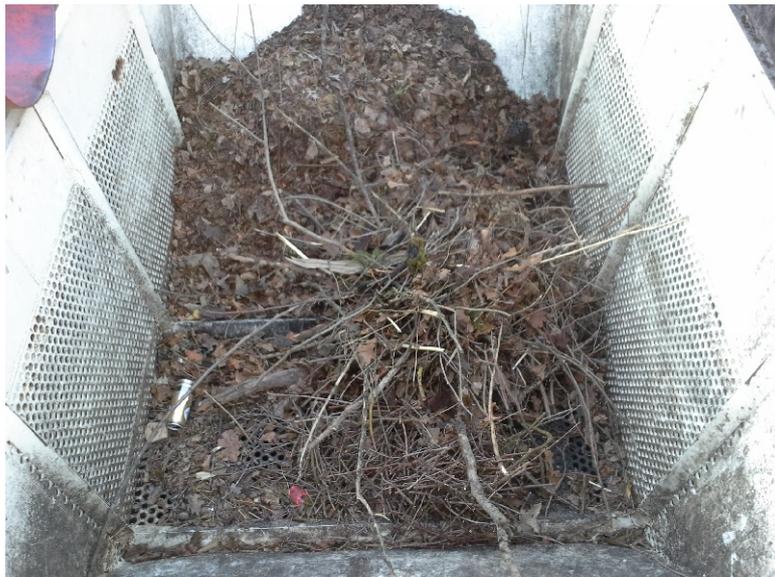
Abbildung 25: Rechengutkontainer 20.04.2015.

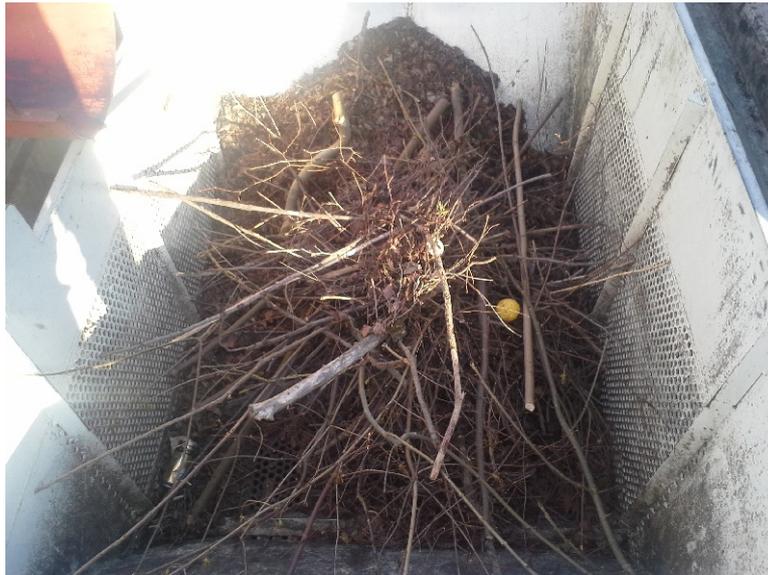
Abbildung 26: Rechengutkontainer 22.04.2015.

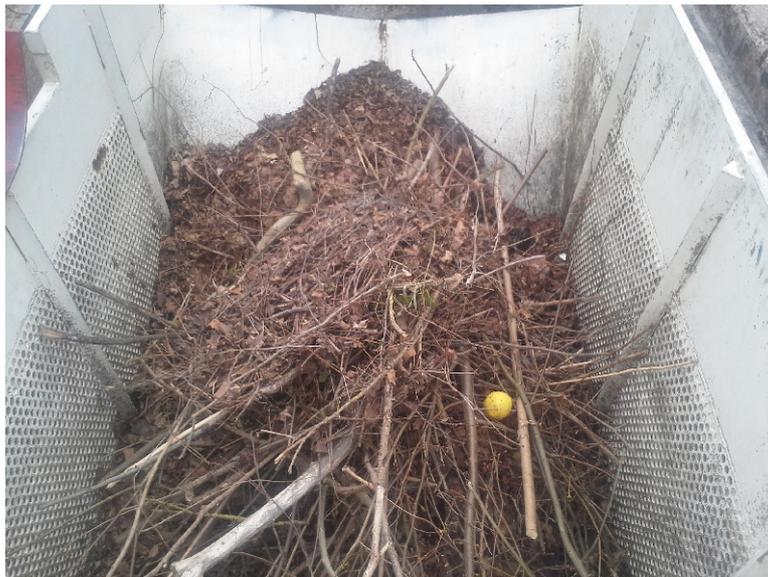
Abbildung 27: Rechengutkontainer 25.04.2015.

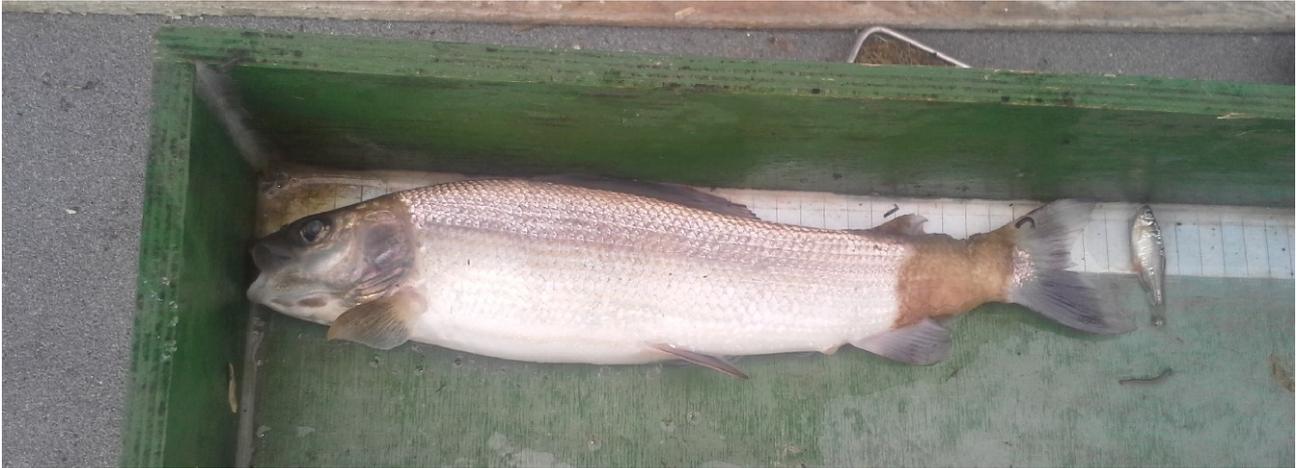
Es wurden zwar immer wieder tote, auch frisch tote Fische im Kontainer gefunden, wie das folgende Bild einer Äsche und eines Bitterlings belegt, aber es konnte **in keinem Fall** ein Zusammenhang mit den Reusenfängen der letzten drei Tage hergestellt werden.

Abbildung 28: Fische im Rechengutkontainer (25.04.2015)

Die gefundene Äsche weist typische Verletzungen mit Folgeverpilzungen auf, die erkennen lassen, dass der Fisch durch das Laichvorgehen (Schlagen einer Laichgrube) so massive Schleimhautverletzungen erlitten hat, dass es zu einer in der Folge letalen Schädigung kam. Dies ist, nach eigenen Erfahrungen oft bei stark kolmatierten (mit Feinmaterial verdichteten) Sedimenten beobachtbar, wie sie auch an der Pegnitz leider oft festgestellt werden können.
