Parkpflegewerk

Luitpoldhain

Erläuterungsbericht

Nürnberg, im April 2013

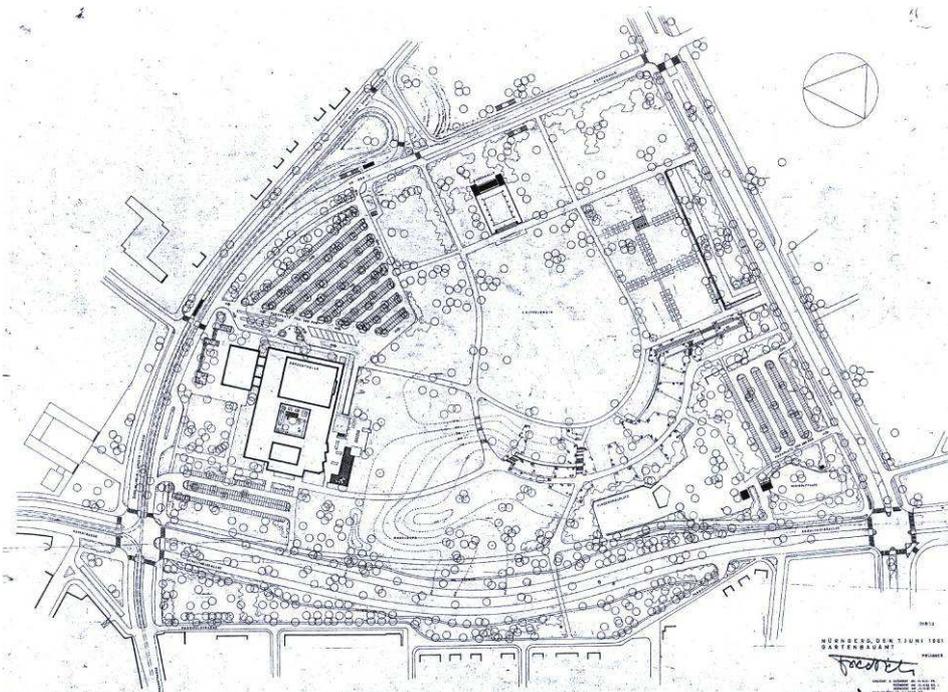
Bild 7 : Entwurf des Gartenbauamtes von 1961

Mit einem Entwurf des Nürnberger Gartenbauamtes aus dem Jahr 1961 erfolgte ein grundsätzlicher Neuanfang zur Gestaltung des Luitpoldhains. Mit der Sprengung eines Teils der Tribünenanlagen war hierzu bereits in den Jahren 1959/60 der Grundstein gelegt. Die bogenförmige Steintribüne gegenüber der Ehrenhalle, dem westlichen Abschluss der Luitpoldarena, wurde größtenteils mit Erde überdeckt und gärtnerisch gestaltet. An einigen Stellen wurden die Böschungen durch Treppen und Querwege erschlossen. Aus dem im Jahre 1906 weitgehend ebenen Gelände wurde dadurch ein Areal, das auf zwei Ebenen ausgebildet ist. Die Mitte der Grünanlage wird beherrscht durch eine zentrale Rasenfläche, die als „ruhiges Grün“ wie ein Teppich vor dem Ehrenmal von 1930 liegt, an dem heute der Opfer der beiden Weltkriege und des Naziregimes gedacht wird. An deren Westseite steigt das Gelände bogenförmig an. Die Böschungen wurden nach dem Entwurf des Gartenbauamts großzügig mit Rosen und Stauden bepflanzt. Am südlichen Ende des Bogens schließt sich ein Rest der ehemaligen Luitpoldarena an. Unterhalb dieses baulichen Erbes liegt eine ebene Fläche, die zunächst als Blumenbeetraster, das vom Frühling bis zum Herbst mit wechselndem Blütenflor kräftige Farbtupfer ins Bild setzten sollte, gestaltet war.

Die neue Gestaltung des Luitpoldhain, die im Jahr 1963 fertig gestellt wurde, ist heute noch sehr gut ablesbar. Das Wegekonzept und die Bauwerke sind größtenteils unverändert erhalten. Die Gehölzbestände haben sich naturgemäß weiterentwickelt, wodurch der Raum heute wesentlich geschlossener wirkt als in den 60er Jahren, als beispielsweise der Blick auf das Colloseum am Dutzendteich völlig frei war.

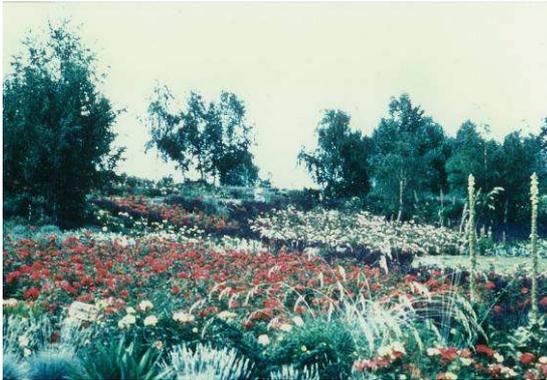
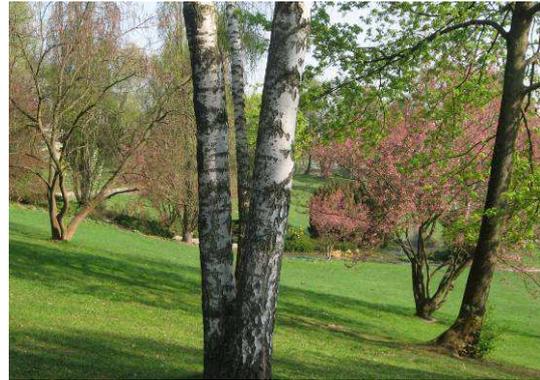
Stark verändert hat sich das Erscheinungsbild auf dem westlich der Rasenfläche bogenförmig ansteigenden Gelände und dem Bereich der ehemaligen Teppichbeete, der sich östlich unterhalb der Reste der Luitpoldarena anschließt. Die ehemals relativ offenen Rosen- und Staudenpflanzungen auf dem ansteigenden Gelände werden heute von verschiedenen Bäumen- und Ziersträuchern geprägt, die stellenweise mit bodendeckenden Gehölzen und Stauden unterpflanzt sind. Die ausgedehnten Teppichbeete mit Wechselflor in formalen Beetflächen wurden reduziert auf kleinflächigere, dauerhafte Pflanzungen aus Stauden und Bodendeckerrosen in geschwungenen Beetformen.

Bilder 11 und 12: Fotovergleich („Rosenhügel“)

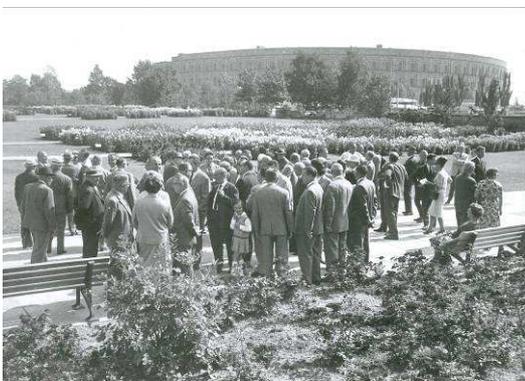
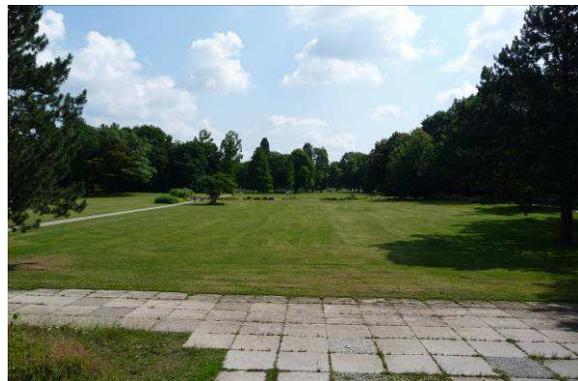
Bilder 13 und 14: Fotovergleich („Blütenparterre“)

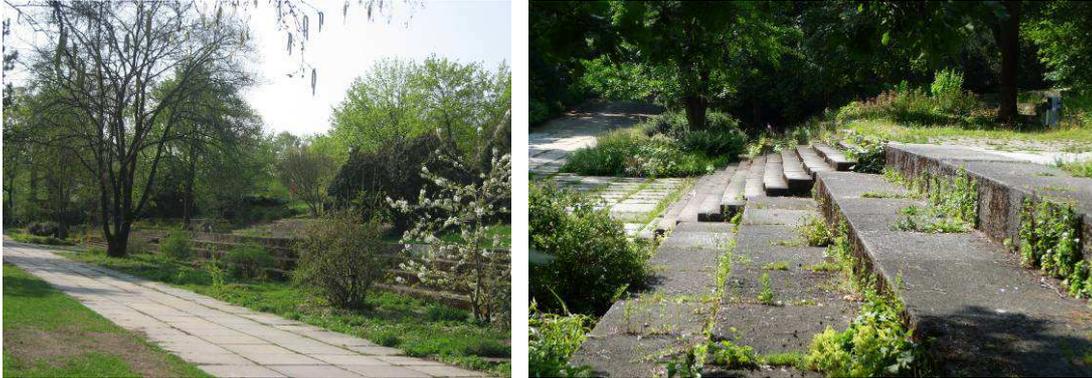
Bilder 15 und 16: Reste der Luitpoldarena

Der Luitpoldhain ist Teil des ehemaligen Reichsparteitagsgeländes, das in seiner Gesamtheit unter Denkmalschutz steht (denkmalgeschütztes Ensemble Nr. 37). Als einzelne Elemente sind innerhalb des Untersuchungsraumes insbesondere die Ehrenhalle, die Reste der Luitpoldarena im Südwesten der Grünanlage sowie als Boddendenkmal überschüttete Teile der Luitpoldarena hervorzuheben.

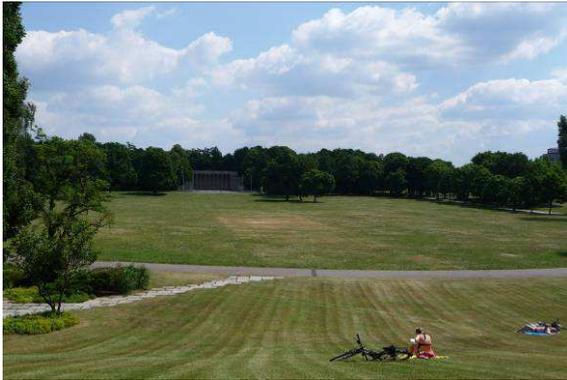
Die gehölzfreien Trittrassenflächen werden dominiert von Einjährigem und Wiesen-Rispengras, Weidelgras, Kammgras, Spitz- und Breit-Wegerich, Weiß-Klee und Gänseblümchen. Diese Artenzusammensetzung spiegelt eine mehr oder weniger intensive Nutzung und Pflege wider. Im Südosten der Grünanlage deutet das Vorkommen von Schaf-Schwingel auf einen sandigeren und trockeneren Standort hin.

Bild 17: Gebrauchsrasenfläche im Luitpoldhain

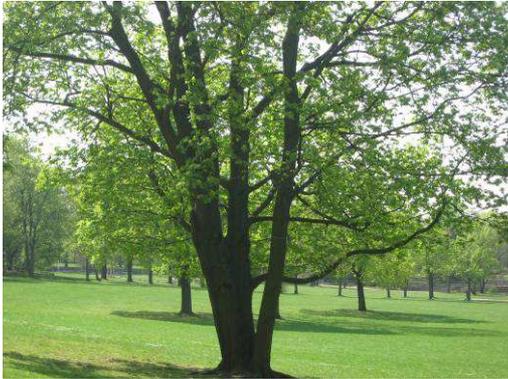
Die baumüberstellten Rasen sind mehr oder weniger locker überstellt mit frei wachsenden Bäumen und Baumgruppen, überwiegend in Form von Hochstämmen. In der Artenzusammensetzung, der Intensität der Nutzung und der Pflege unterscheiden sich diese Trittrassenflächen nicht wesentlich von der zentralen, offenen Fläche. An Bäumen dominieren heimische Baumarten wie Stiel-Eiche (*Quercus robur*), Spitz-Ahorn (*Acer patanoides*), Berg-Ahorn (*Acer pseudopatanus*), Hainbuche (*Carpinus betulus*), Hänge-Birke (*Betula pendula*), Rot-Buche (*Fagus sylvatica*), Sommer-Linde (*Tilia platyphyllos*) und Wald-Kiefer (*Pinus silvestris*). Daneben kommen, vor allem in den gärtnerisch intensiver gestalteten Bereichen, westlich und südlich der zentralen Rasenfläche, Ziergehölze wie Trompetenbaum (*Catalpa bignonioides*), Zierkirschen (*Prunus spec.*), Zieräpfel (*Malus spec.*) und Kastanie (*Aesculus hippocastanea*) vor.

Bild 18: Baumüberstellte Rasenfläche im Luitpoldhain

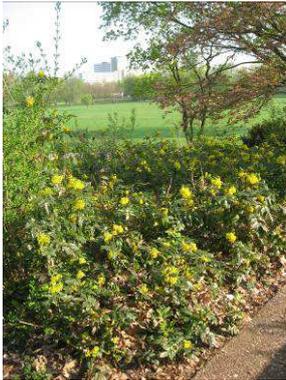
Bild 19: Bodendeckende Gehölze im Luitpoldhain

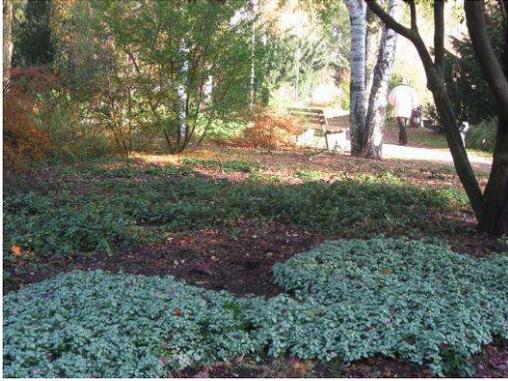
Bild 20: Bodendeckende Stauden im Luitpoldhain

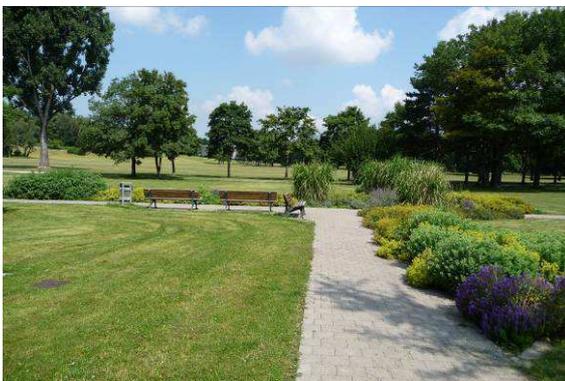
Es handelt sich um gemischte Staudenpflanzungen mit robusten, für das öffentliche Grün geeigneten Staudenarten. Beispielhaft seien folgende Arten genannt, die entsprechend den Standortverhältnissen eingesetzt werden: Lavendel (*Lavandula angustifolia*), Katzenminze (*Nepetea spec.*), Salbei (*Salvia nemorosa*), Storchschnabel (*Geranium spec.*), Frauenmantel (*Alchemilla mollis*), Astern (*Aster spec.*), Fett henne (*Sedum telephium*), Waldsteinie (*Waldsteinia spec.*), Waldgeißbart (*Aruncus silvester*), China-Schilf (*Miscanthus sinensis*).

Bild 21: Prachtstauden im Luitpoldhain

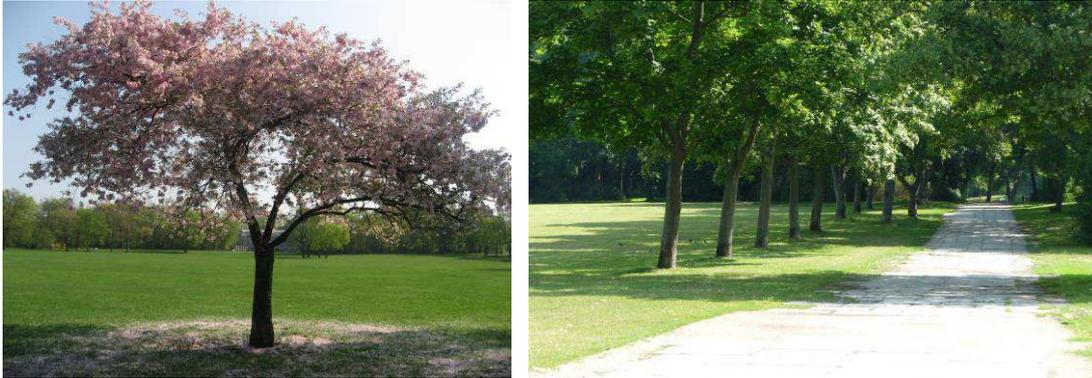
Bei den Einzelbäumen handelt es sich um verschiedene, sowohl standortheimische Baumarten wie Eichen- und Ahornarten als auch Ziergehölze wie z.B. Ginkgo (*Ginkgo biloba*) und Blut-Pflaume (*Prunus cerasifera*). Bei den Baumreihen handelt es sich um eine Lindenreihe (*Tilia platyphyllos*) entlang des in Nord-Südrichtung verlaufenden Hauptweges südlich der Ehrenhalle und zwei Ahornreihen (*Acer platanoides*) an der Bayernstraße auf Höhe des Parkplatzes sowie am in Ost-Westrichtung verlaufenden Weg südlich der zentralen Rasenfläche.

Bilder 22 und 23: Einzelbäume und Baumreihen im Luitpoldhain

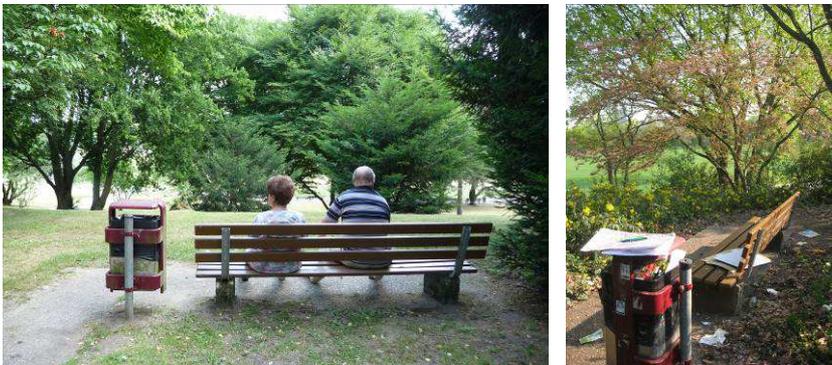
Die **Sitzbereiche** im oberen Teil des ansteigenden Geländes westlich der zentralen Rasenfläche werden auch aufgrund der z.T. schönen Blickbeziehungen gerne angenommen, auch wenn sie bereits etwas „in die Jahre gekommen sind“ und durch eine neue, zeitgemäße Gestaltung aufgewertet werden sollten. In einigen Bereichen kann ein Rückschnitt bzw. Aufasten von Gehölzen die Gesamtsituation deutlich verbessern. Der südlichste Sitzbereich ist in üppige Vegetation eingebettet und damit zu einem unübersichtlichen Raum mit fehlender Sozialkontrolle geworden. Durch die abgeschirmte Lage und Müllablagerungen hat er seine Aufenthaltsqualität eingebüßt.

Bilder 26 und 27: Sitzplätze im Luitpoldhain

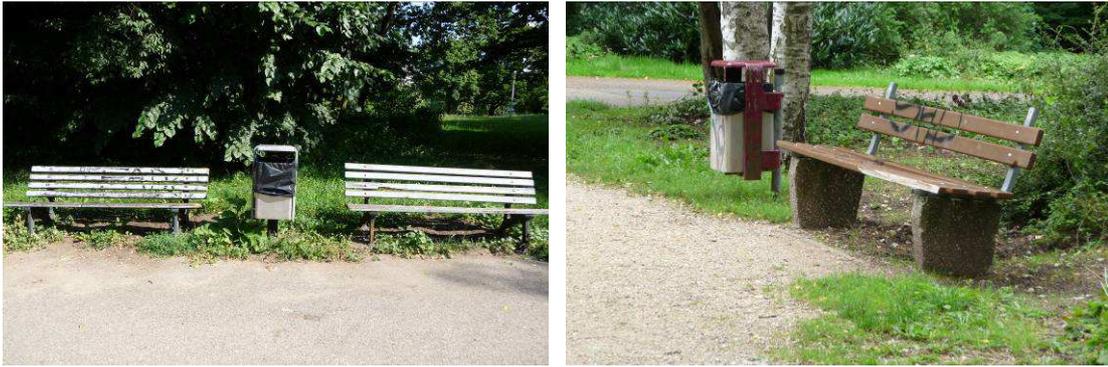
Die **Bänke** in der Grünanlage erfüllen ihre Funktion. Entsprechend ihres Zustands und nach den finanziellen Möglichkeiten sollten sie in den nächsten Jahren sukzessive ersetzt werden. Ziel sollte dabei eine einheitliche Möblierung mit schlichten, robusten Holzbänken sein.

Bilder 28 und 29: Bänke im Luitpoldhain

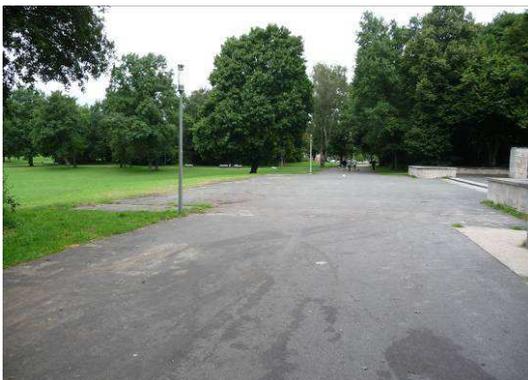
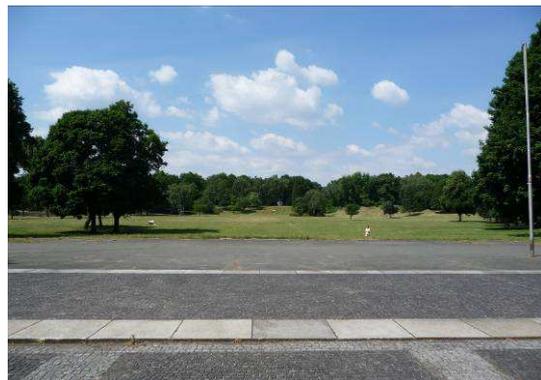
Bilder 31 und 32: „Überdimensionierte“ Asphaltfläche vor der Ehrenhalle

Hinsichtlich der **Belagsarten** und **Wegebreiten** wird nach der Funktion differenziert. Einige Wege scheinen jedoch z.T. historisch bedingt (Wegeföhrung aus der 2. Gestaltungsphase) in ihren Wegebreiten überdimensioniert. Dies betrifft vor allem den Weg westlich der Ehrenhalle. Erscheint seine Wegebreite im nördlichen Teil, wegen der Sondernutzung beim Klassik Open Air aus heutiger Sicht noch gerechtfertigt, wäre im südlichen Bereich eine Reduzierung der Wegebreite denkbar. Eine Reduzierung der Wegebreite wäre auch beim Weg nördlich des „Blütenparterres“ empfehlenswert. Geringe Gestaltqualität hat die breite Asphaltfläche vor der Ehrenhalle. Vor einem Rückbau ist zu prüfen ob die Funktion als Aufstellfläche für die Bühne, während des Klassik Open Air die Ausbauart erfordert oder historische Bezüge (Freitreppe während der 1. Gestaltungsphase) einer Veränderung entgegenstehen. Die Hauptwege sind i.d.R. mit Asphalt befestigt. Weitere Belagsarten sind Pflaster, Gehwegplatten sowie historische Granitplatten. Diese sind auf untergeordneten Wegen, die zum Verweilen einladen, vorherrschend, aber auch auf einigen Hauptwegen anzutreffen. Wegen ihrer Verbindungsfunktion (z.B. für Skater) und vor allem wegen ihrer Funktion als Rettungs- und Zufahrtswege während des Klassik Open Airs ist für den Weg zwischen Luitpoldarena und „Blütenparterre“ sowie den Weg zwischen „Blütenparterre“ und zentraler Rasenfläche ein Ausbau mit Asphaltdecke zu empfehlen. Wassergebundene Wege spielen im Luitpoldhain eine untergeordnete Rolle und beschränken sich im Wesentlichen auf den Bereich des Spielplatzes. Hier erscheinen sie als Belagsart angemessen.

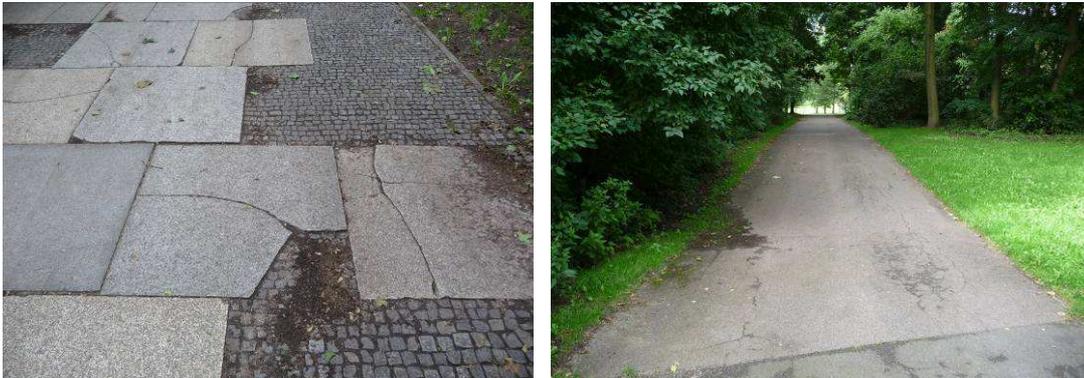
Bilder 33 und 34: Schäden in Wegebelägen

Der **Zustand der Wege** ist unterschiedlich. Vor allem die während der Sondernutzungen als Zufahrt genutzten Wege weisen z.T. deutliche Schäden auf. Dies gilt z.B. für den Weg westlich des „Blütenparterres“, der erst 2006 saniert wurde, aber bereits wieder Setzungen von bis zu 2 cm aufweist. Aber auch in anderen Bereichen gibt es Setzungen und Schäden in der Decke. Schäden in der Deckschicht können kurzfristig lokal saniert werden. Insgesamt ist aber ein an die heutige und künftige Nutzung

angepasster Ausbau, incl. der entsprechenden Tragschicht, vor allem in den als Zufahrtswege genutzten Bereichen, zu empfehlen.

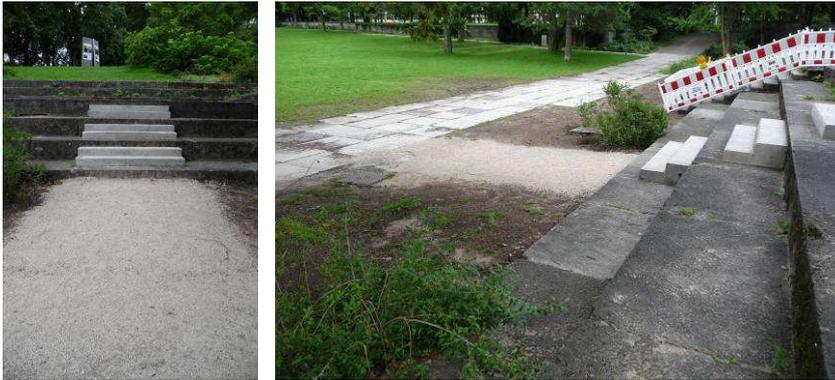
Bilder 35 und 36: Baulicher Zustand der „Luitpoldarena“ (2010)

Die Reste der **Luitpoldarena** sind stark sanierungsbedürftig und wurden in jüngster Zeit aus Gründen der Verkehrssicherheit teilweise abgesperrt. An einer Stelle wurden provisorisch (wenig denkmalgerecht) Betonstufen eingebaut um die Wegeverbindung aufrechterhalten zu können.

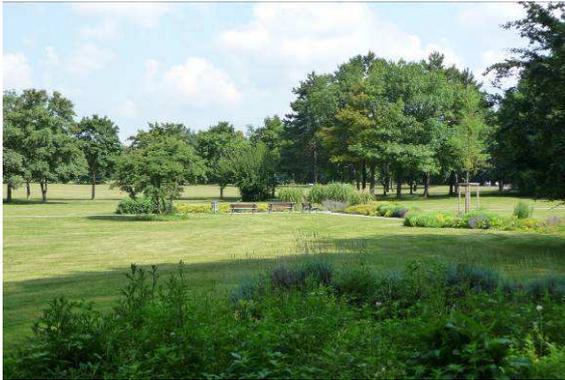
Bild 37: „Blütenparterre“ – heutige Situation

- Neustrukturierung der Wege und Beetflächen
- Herstellung einer großzügigen, möglichst pflegeextensiven Pflanzung aus Stauden und Gräsern (Perennemix)
- Zusätzliche Gestaltungs- und Ausstattungselemente (z.B. Pergola)
- Berücksichtigung und weitestgehender Erhalt der bestehenden Bäume
- Ergänzende Baumpflanzungen unter besonderer Berücksichtigung der Gestalt und der jahreszeitlichen Aspekte

Hierfür werden beispielhaft folgende Arten vorgeschlagen: *Acer rufinerve*, *Carpinus betulus* ‚Frans Fontaine‘, *Laburnum watereri* ‚Vossii‘, *Quercus robur* ‚Fastigiata Koster‘, *Pinus silvestris*, *Prunus avium* ‚Plena‘. Säulenförmige Bäume können dabei an geeigneten Stellen Akzente setzen und längerfristig einen gestalterischen Ersatz für die Säulen-Pappen darstellen, die in der Endphase ihres Lebenszyklus angekommen sind.

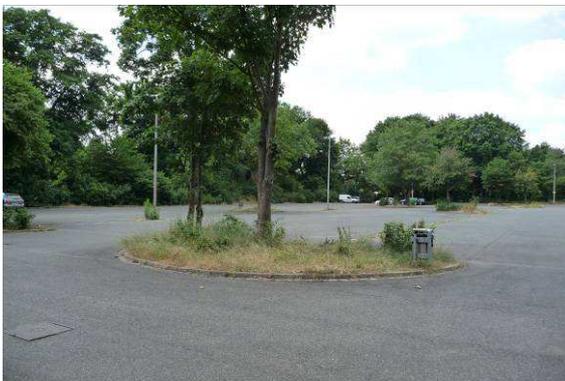
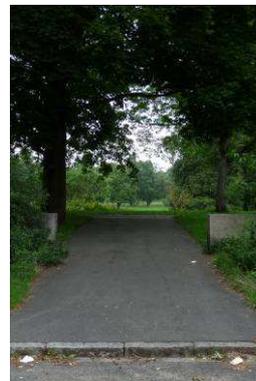
Bilder 38 und 39: Parkplatz und Zugang zum Park mit Mauer – heutige Situation

Das unbefriedigende Gesamtbild des Parkplatzes kann mit relativ einfach umzusetzenden Maßnahmen wie einer gliedernden Pflanzung von Hochstämmen standortgerechter Laubbäume verbunden mit einer Erneuerung der Pflanzflächen sowie Unterpflanzung mit bodendeckenden Gehölzen beseitigt werden. Zur Ausführung ist eine Detailplanung unter Berücksichtigung des Bestands empfehlenswert. Auch dieser Bereich wurde in die Karte 7 (Entwicklungsvision) übernommen. Eine einladendere Situation am Eingang vom Parkplatz in die Grünanlage kann durch Versetzen der Mauer in diesem Bereich erreicht werden.

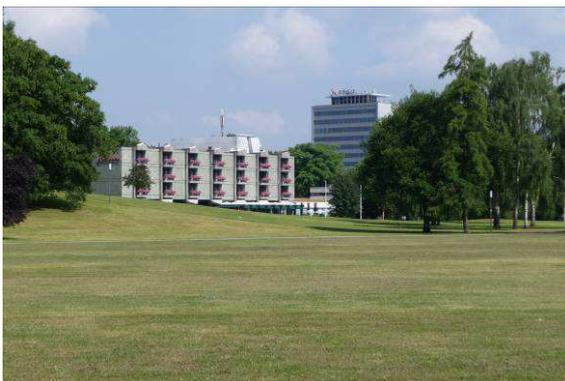
Bild 40: Fläche südlich der Meistersingerhalle mit Blick auf Hotel – heutige Situation

Durch Pflanzung von Blütenbäumen (Hochstämme) in Reihen und Gruppen im Wiesenbereich südlich der Meistersingerhalle kann der Bereich deutlich aufgewertet werden. Die Pflanzungen tragen außerdem dazu bei die angrenzenden Gebäude besser in das Parkbild einzubinden. Die Birkengruppe wird mittelfristig ihr natürliches Lebensalter erreichen. Eine entsprechende Nachpflanzung trägt zur Erhaltung der Parkgestalt bei.

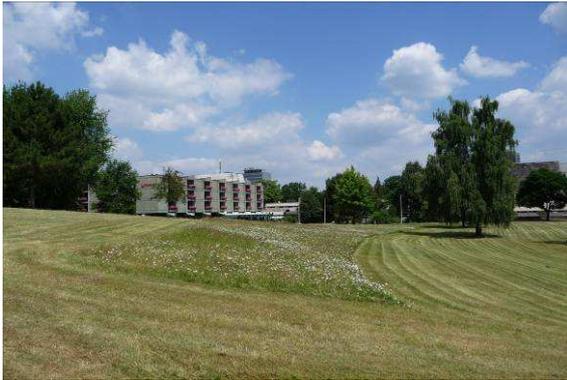
Bild 41: Differenzierung der Pflege: Nebeneinander von Intensiv- und Extensivrasen

Die flächenmäßig größte Veränderung betrifft die Rasenflächen in den Randbereichen des Luitpoldhains, in denen die Pflege entsprechend dem übergeordneten Pflege- und Entwicklungsziel „naturnaher“ Bereich deutlich reduziert wird (künftige Pflegeeinheiten: Landschaftsrasen 2220 – 2223). Dabei sind auch flexible Lösungen, z.B. Rasenwege- und intensiv gepflegte Liegeflächen nach englischem Vorbild innerhalb der Extensivrasen möglich.
