Altdeponie Buchenbühl

Arsen-Grundwasserverunreinigung

Umsetzung des Sanierungsplans

Umweltausschuss der Stadt Nürnberg am 28.07.2021

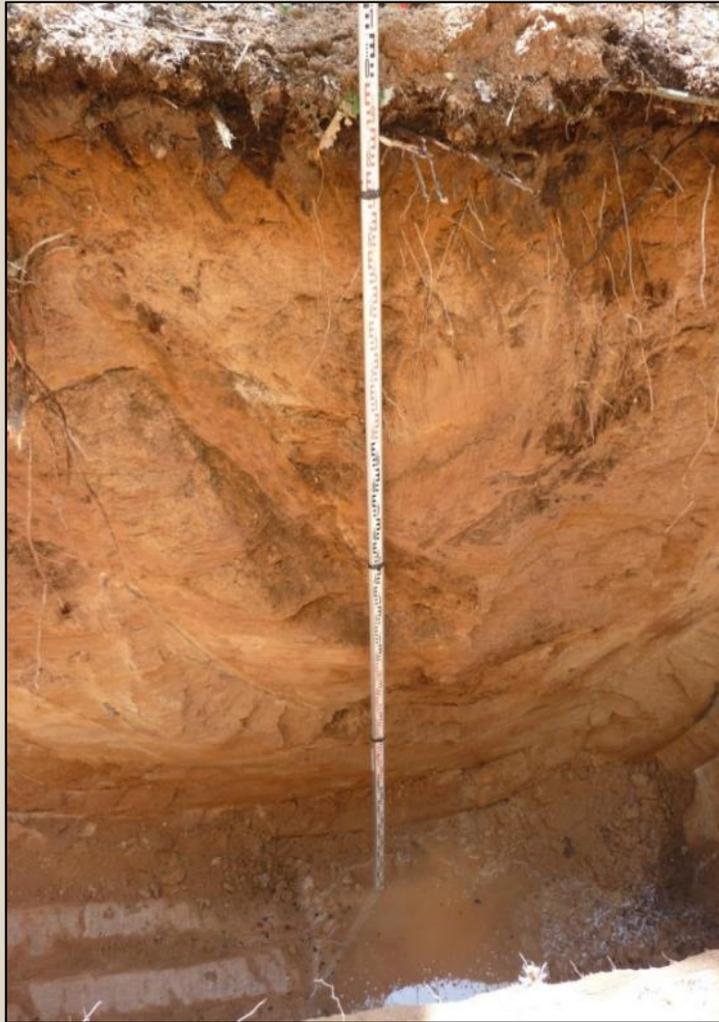
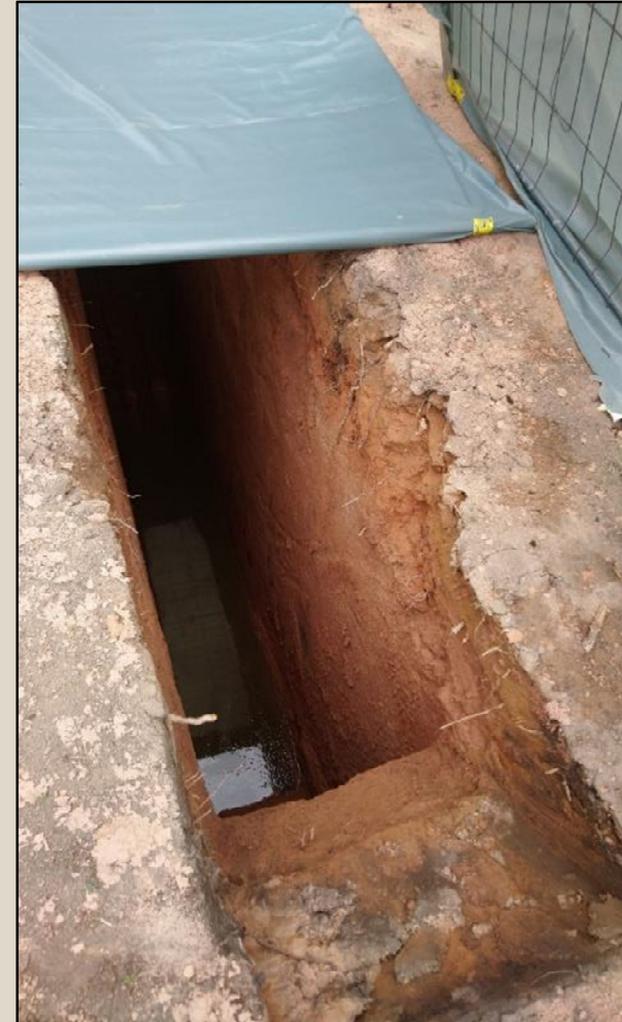
Schichtwasser in 4-5 m Tiefe

Baggerschürfe im nordwestlichen Randbereich

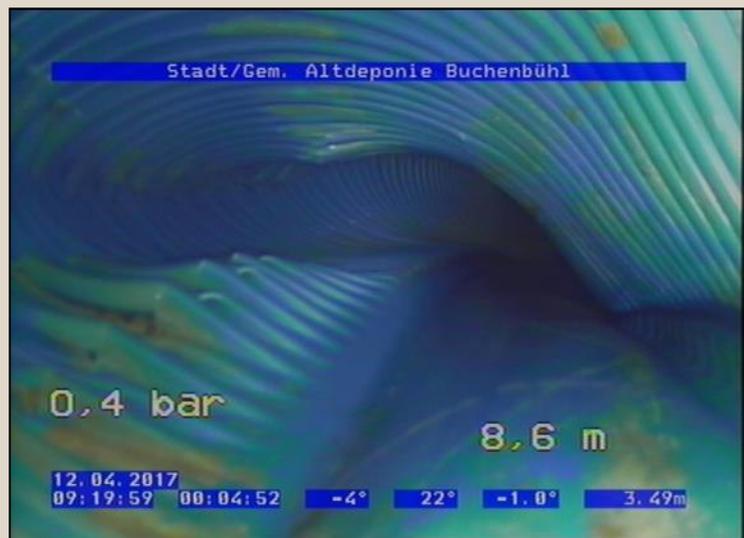
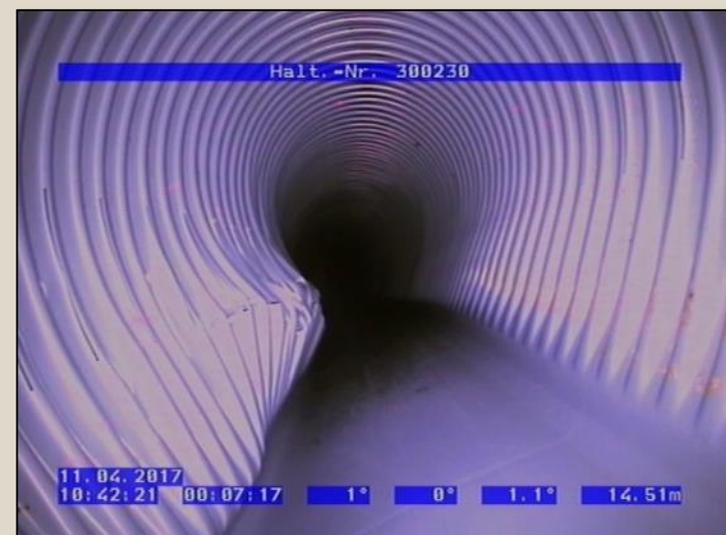
Ringdrainage - Kamerabefahrung – festgestellte Mängel

Deformiertes Drainagerohr mit starker plastischer bzw. bruchhafter Verformung

- Vorhandenes **Schichtwasser** entwässert in Deponiekörper
- **Defekte Ringdrainage** führt zu Sickerwasserbildung
- **Grundwasserbelastungen** mit einer Fahnenbreite von ca. 70 m

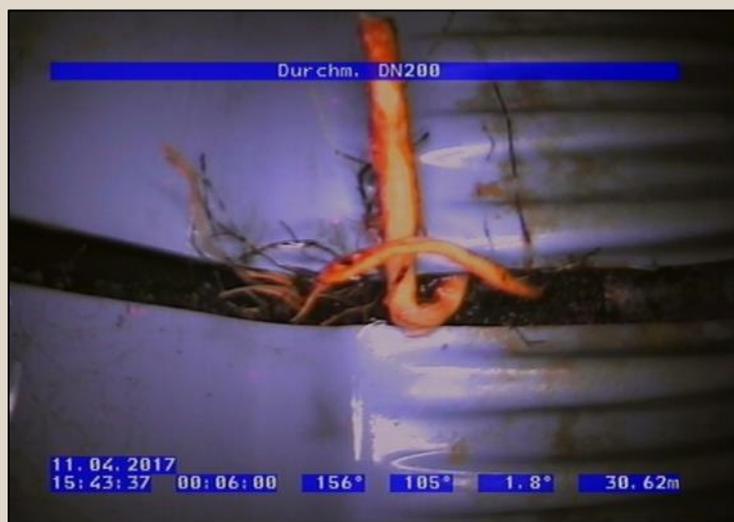
Wurzeleinwuchs

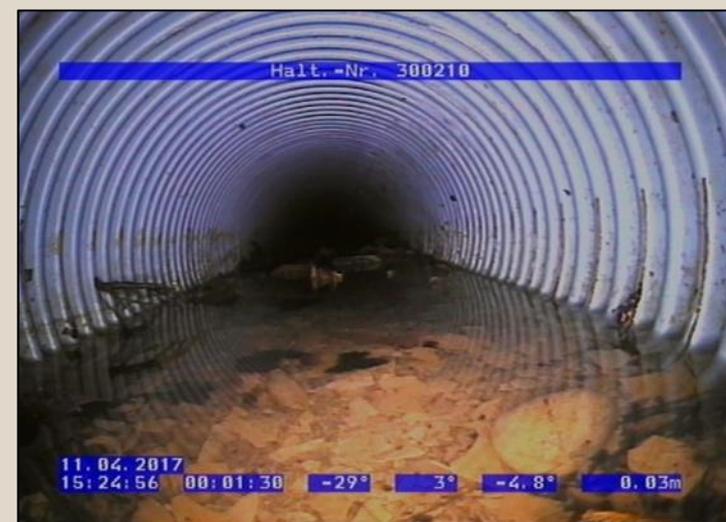
Wassereinstau

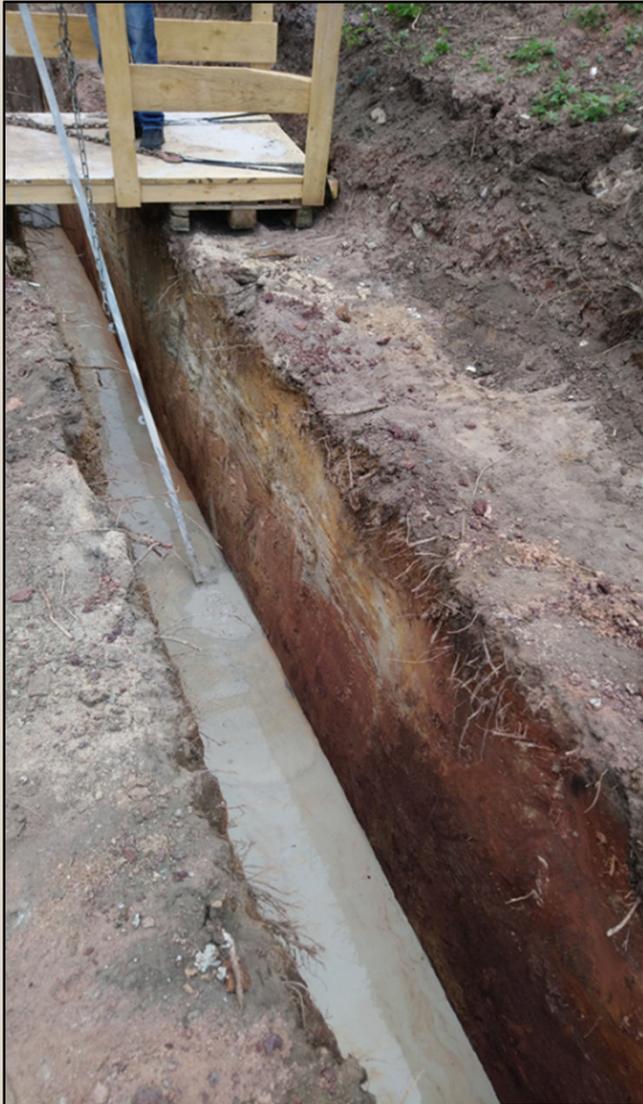
Errichtung einer Dichtwand

Eingabe in flüssiger Form

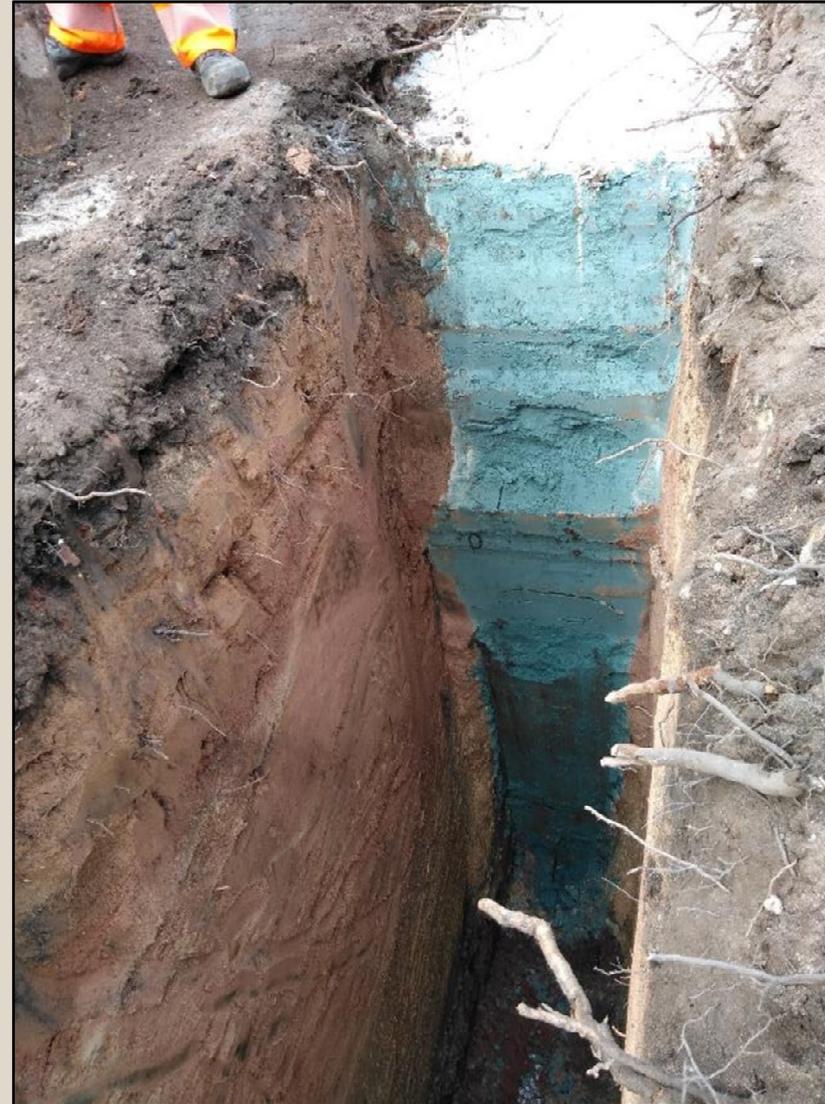
Ausgehärteter Zustand

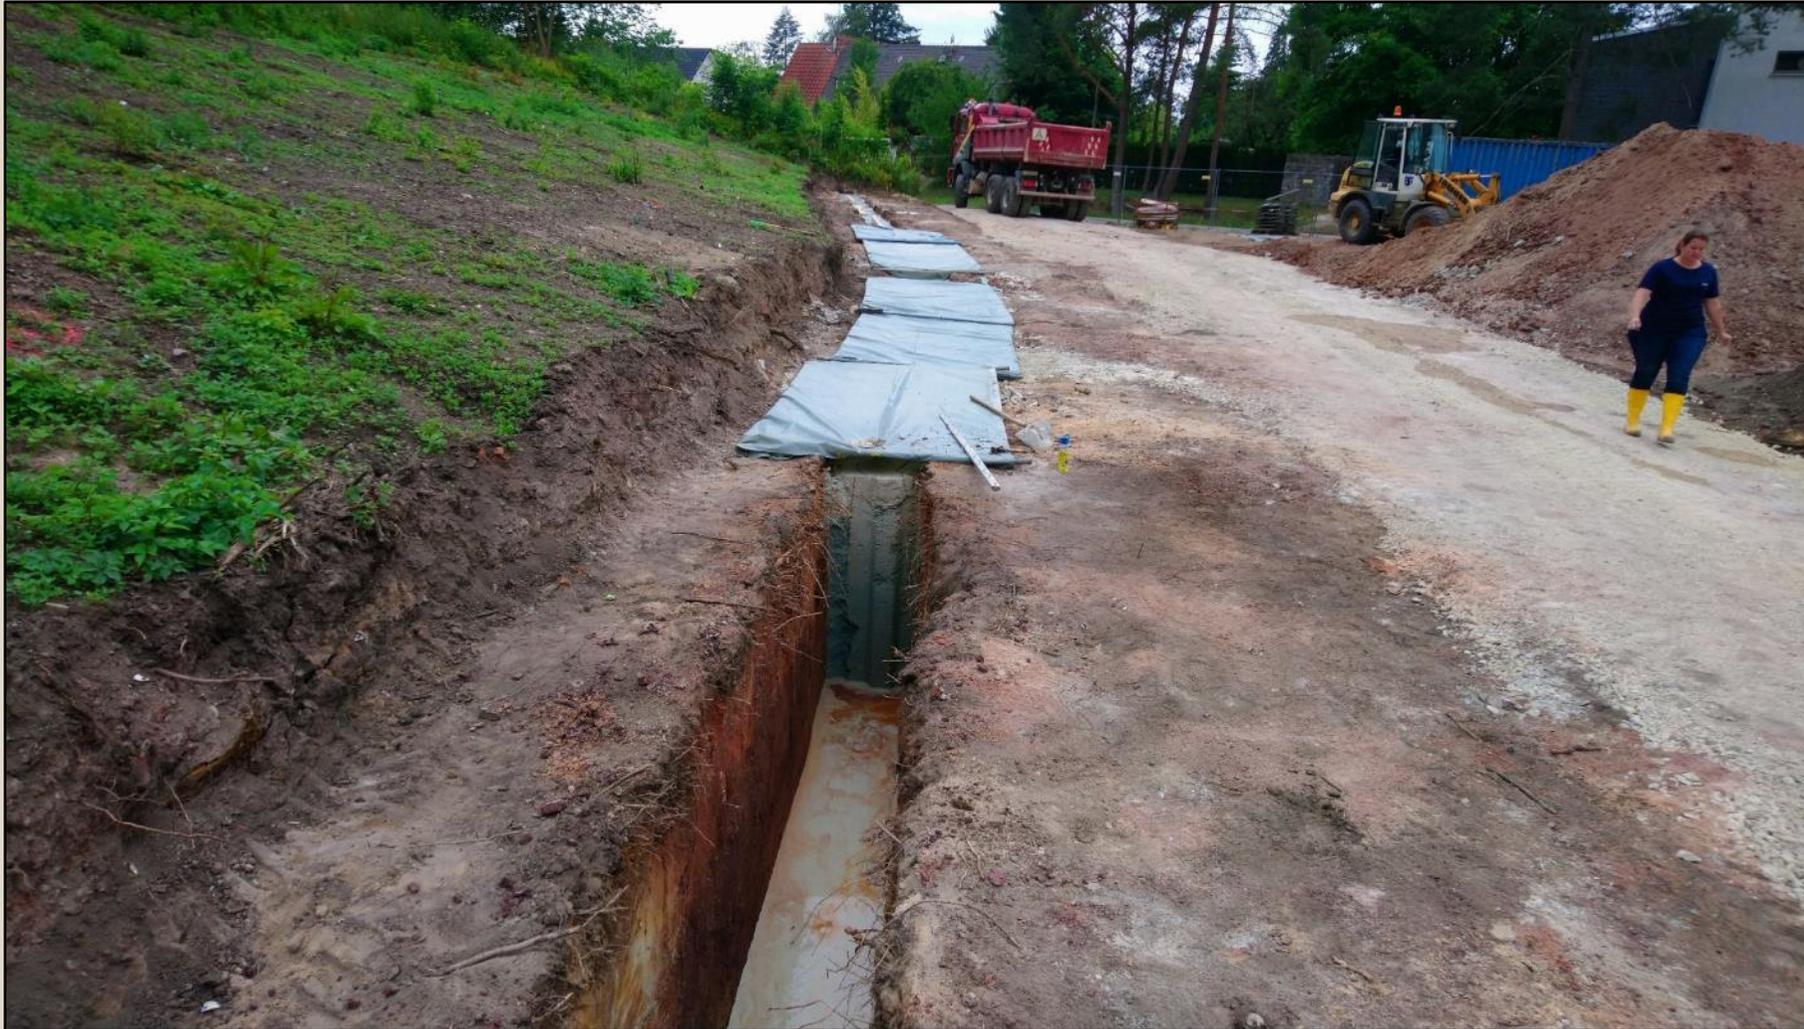
Errichtung einer Dichtwand (Bentonit-Zement Suspension)

Lückenschluss einer Lamelle (Dichtwandsuspension verfestigt)

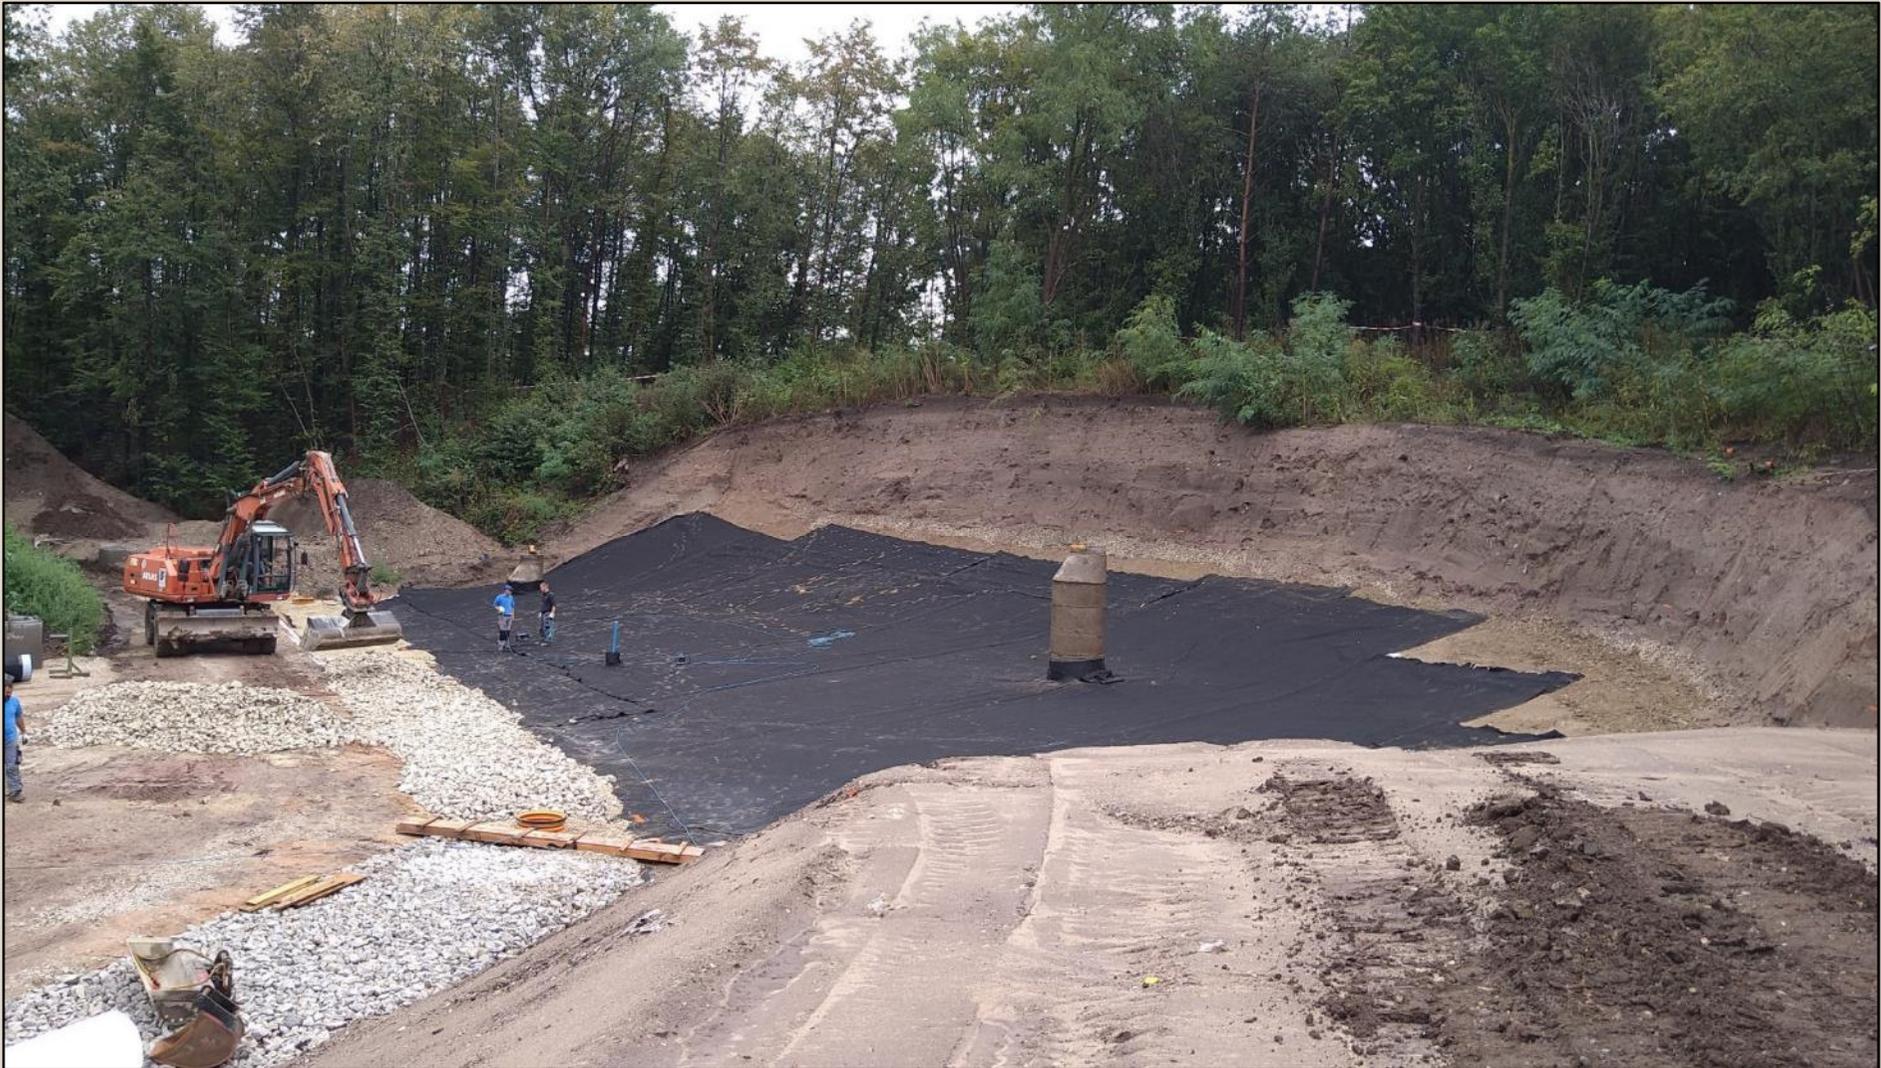
Flächenabdichtung mittels Kunststoffdichtungsbahn

Verlegen Kunststoffdichtungsbahn

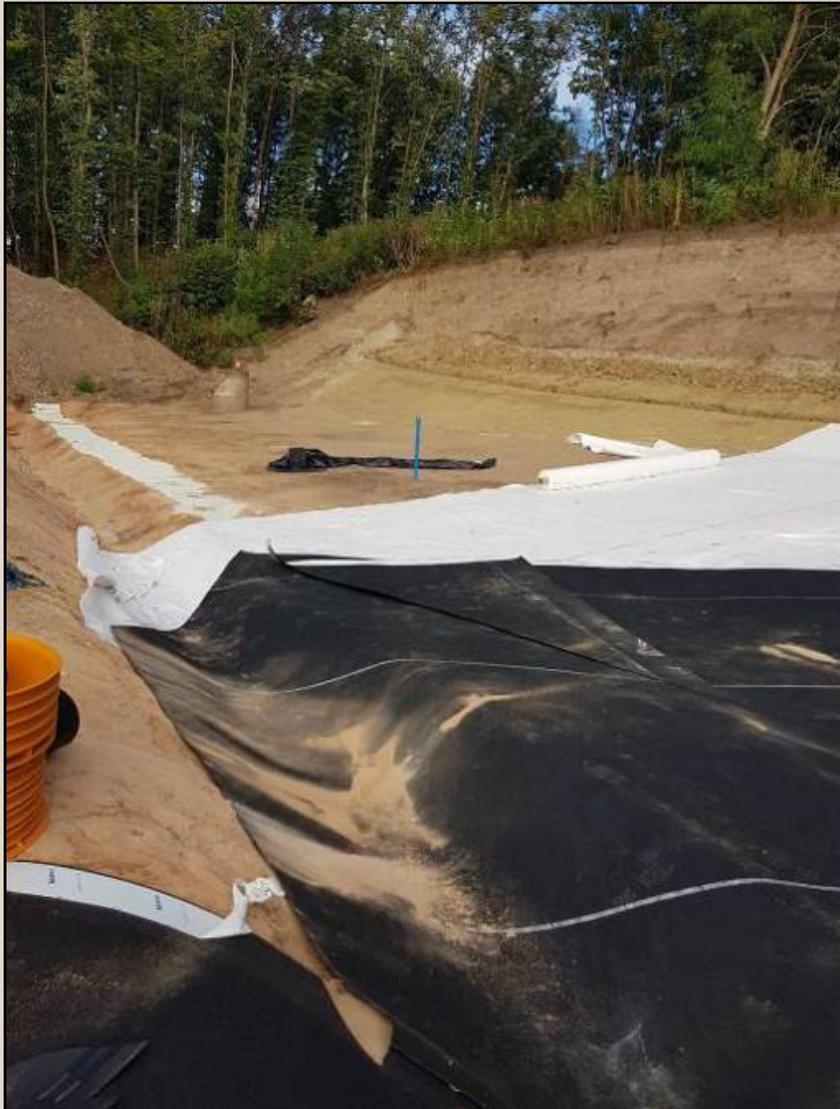
Flächenabdichtung mittels Kunststoffdichtungsbahn

Vlies unter KDB

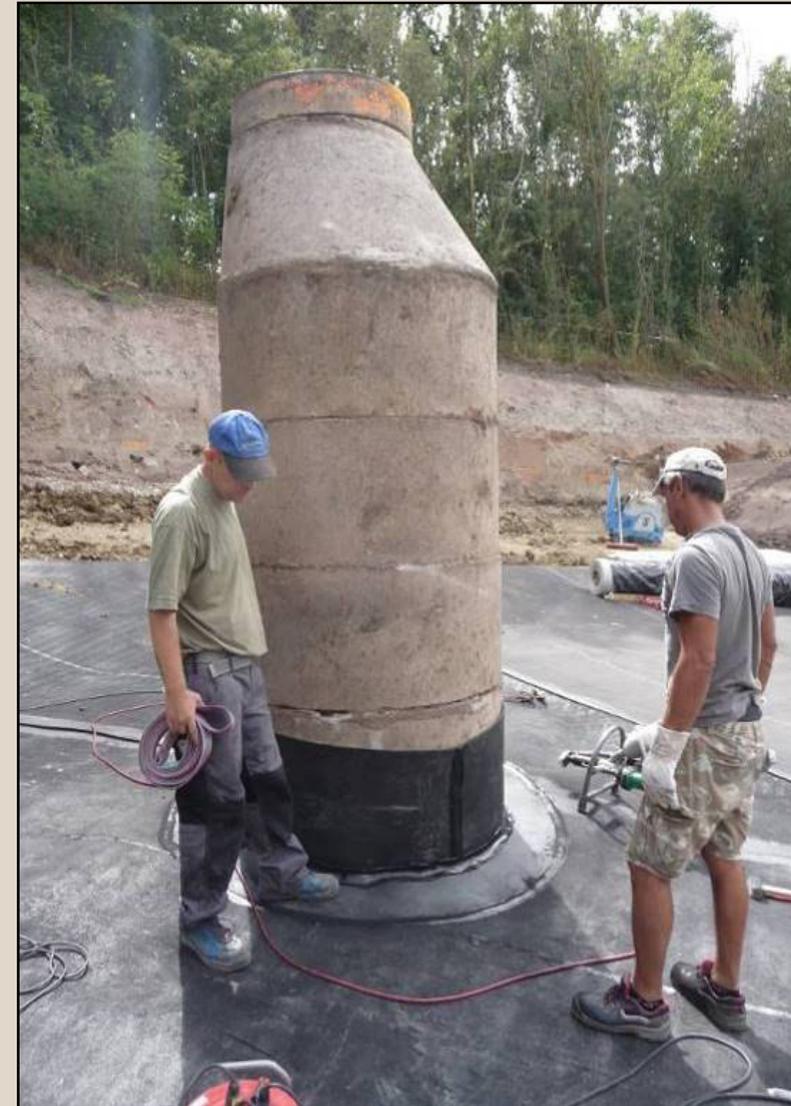
Herstellen Schachteinbindung

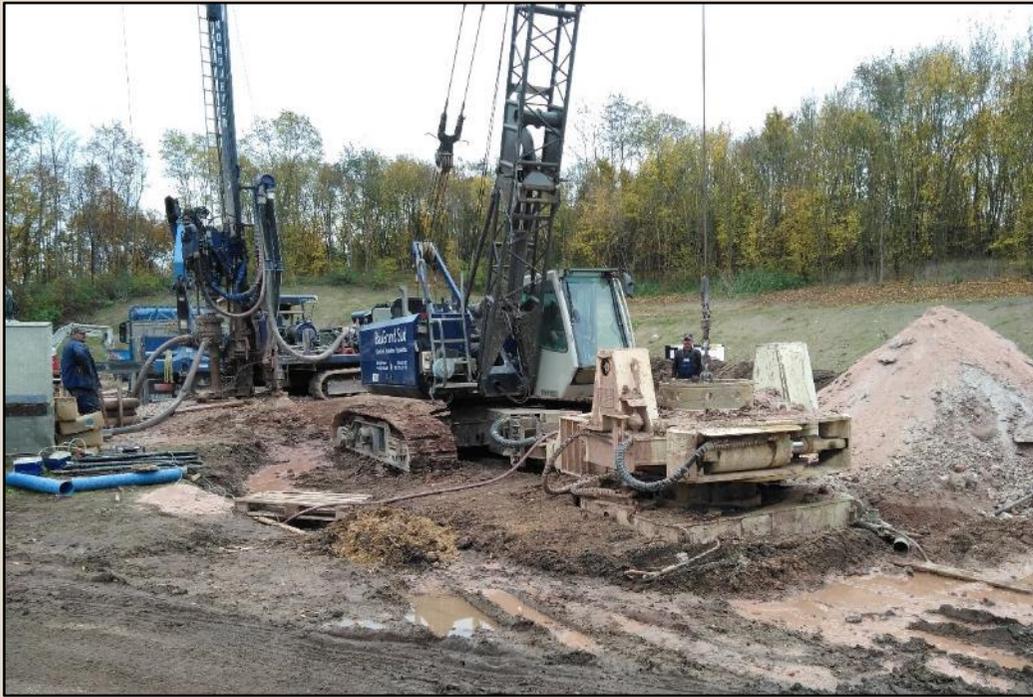
Bohrarbeiten Sanierungsbrunnen

Bohrgeräte

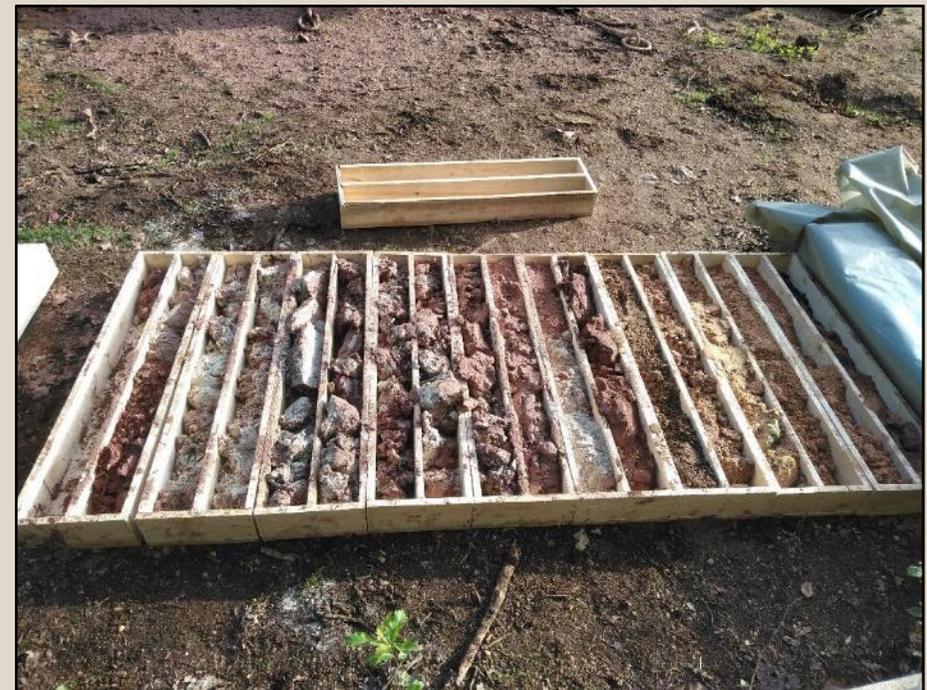
Bohrkern

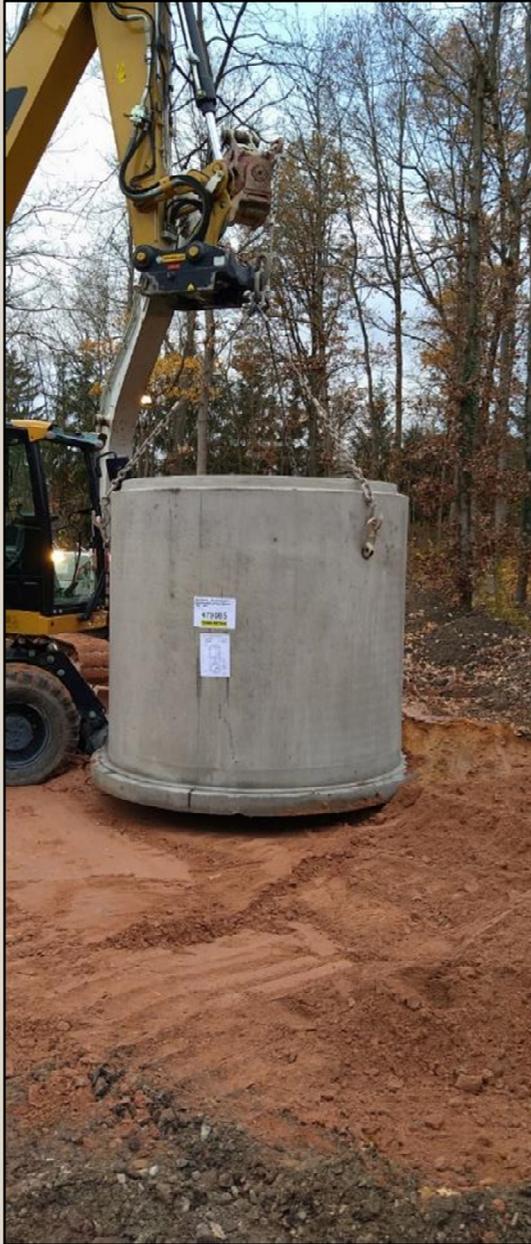
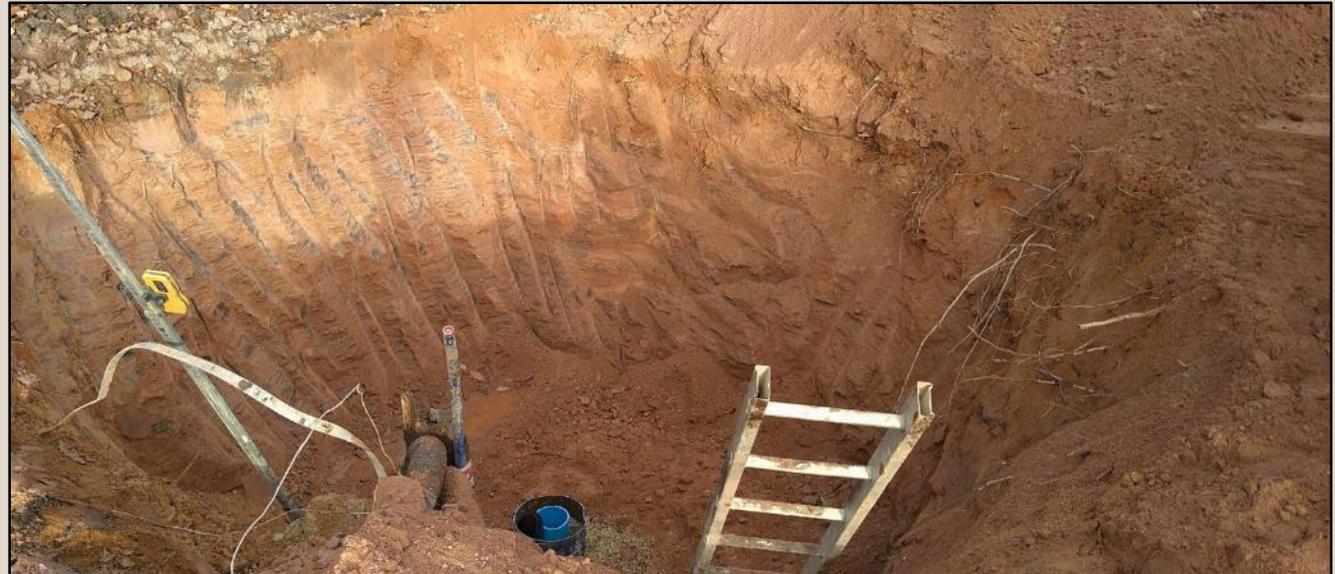
Brunnenschächte

Aushubgrube für Brunnenschacht

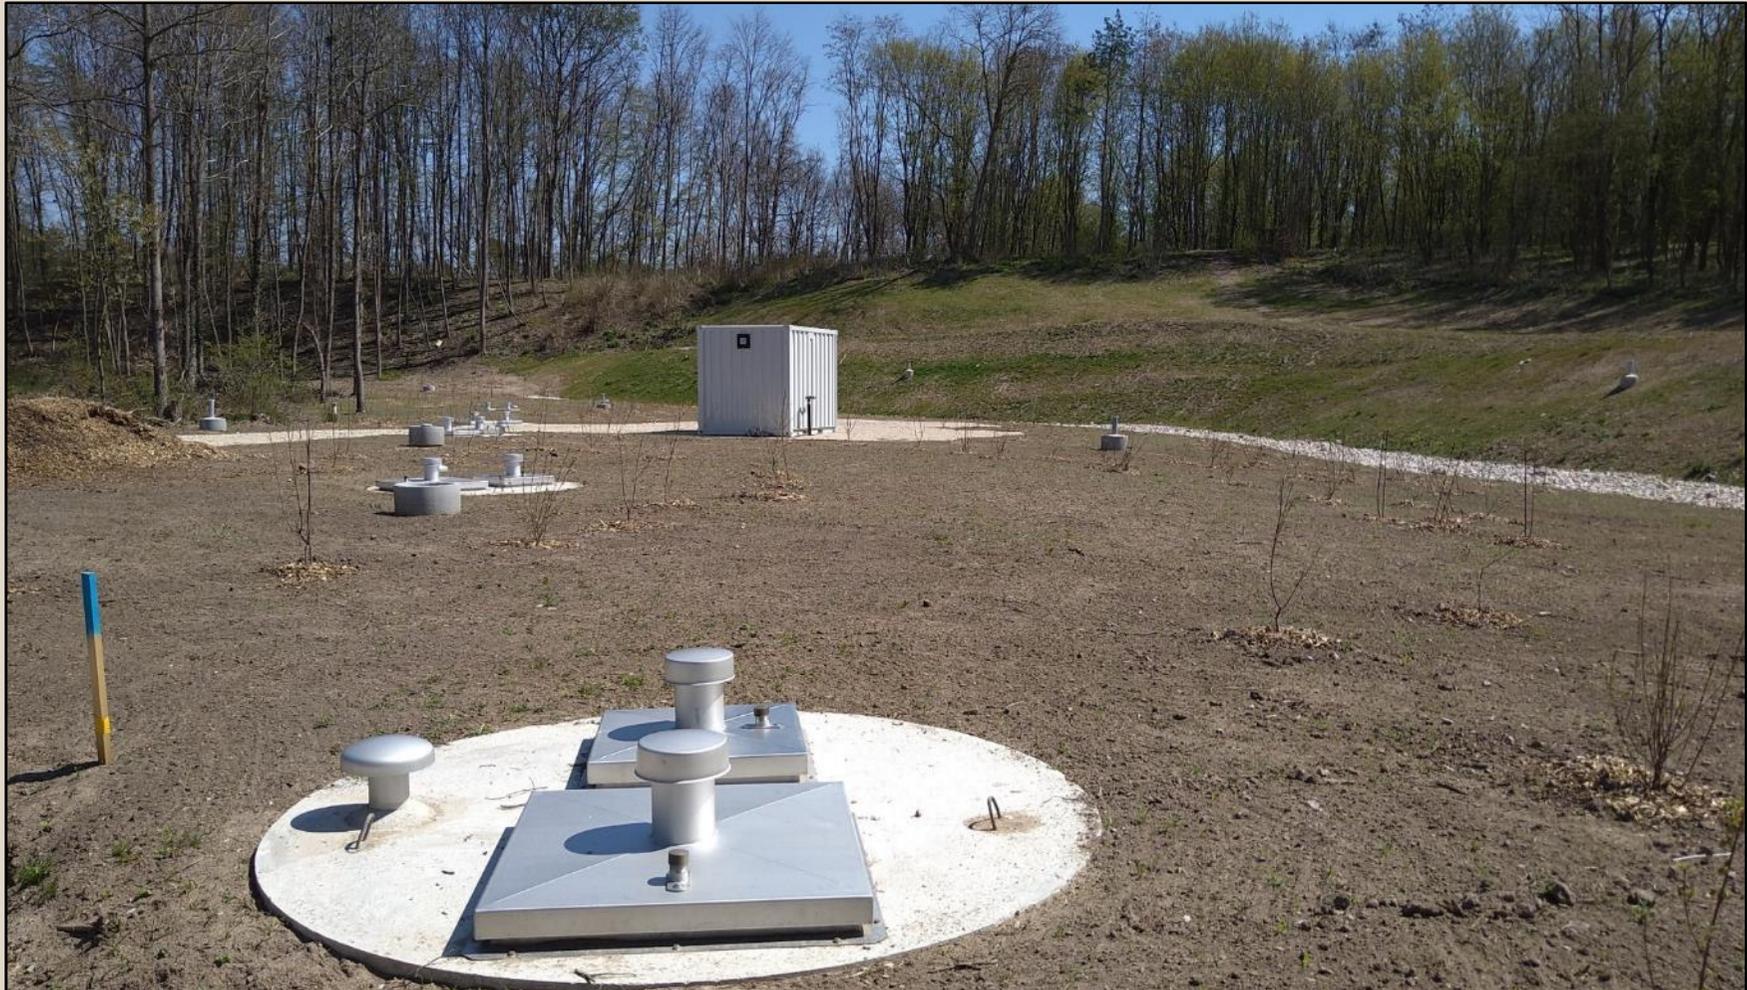
Brunnenschächte eingebaut

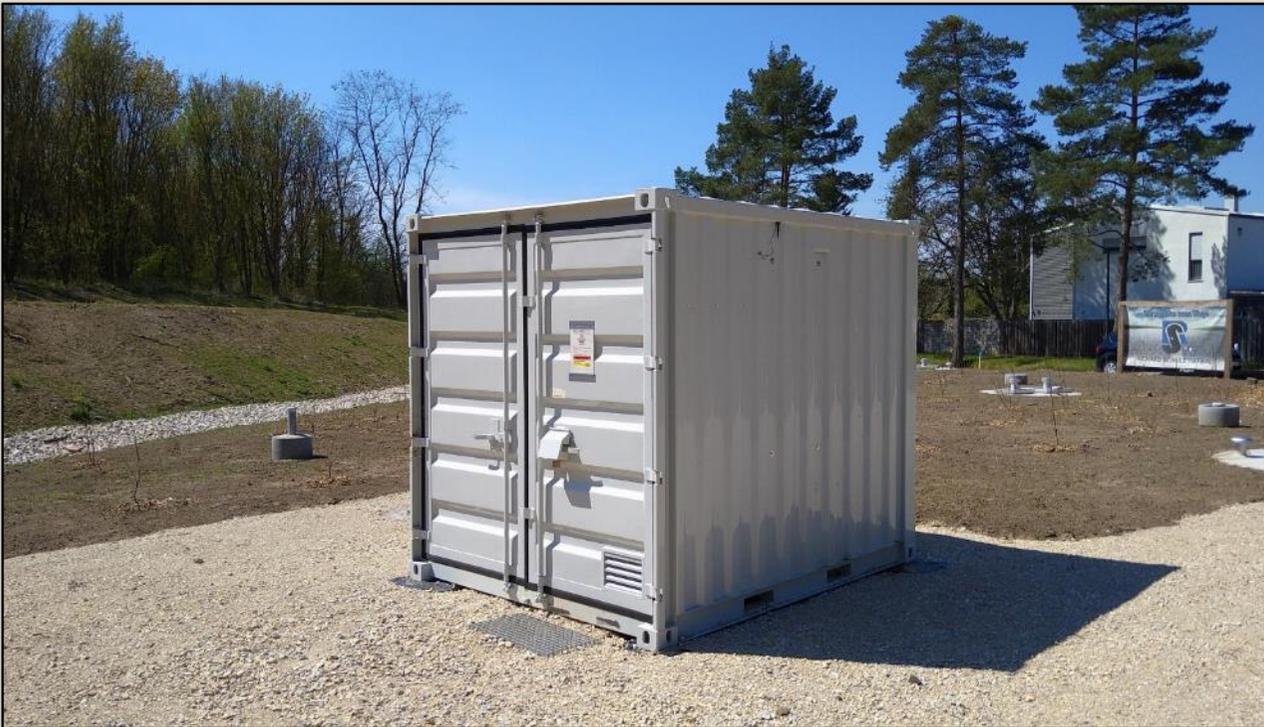
Grundwasserreinigungsanlage

Anlagencontainer

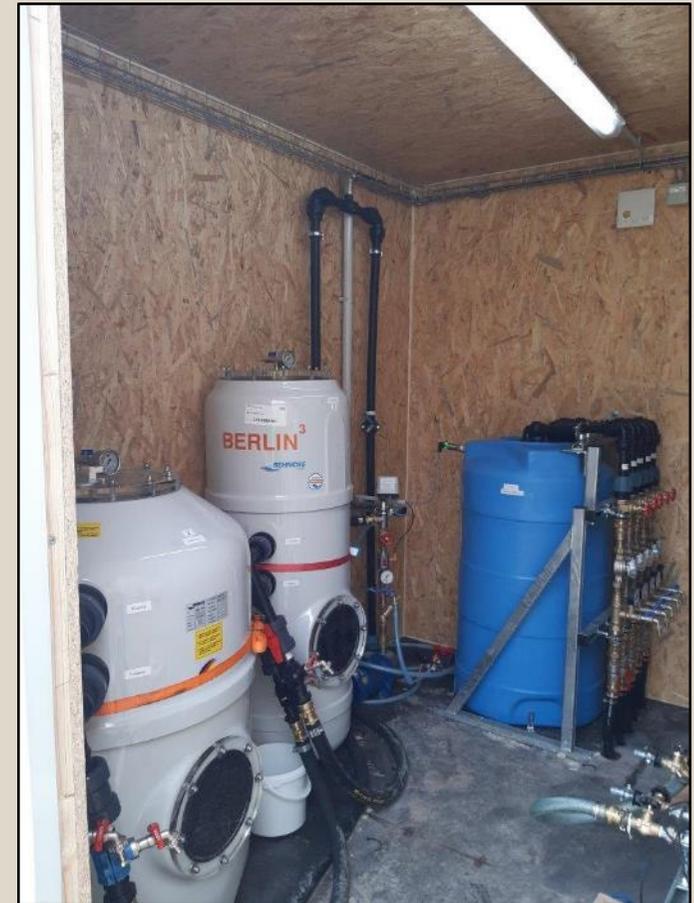
Vorlagenbehälter und
Filtereinheiten

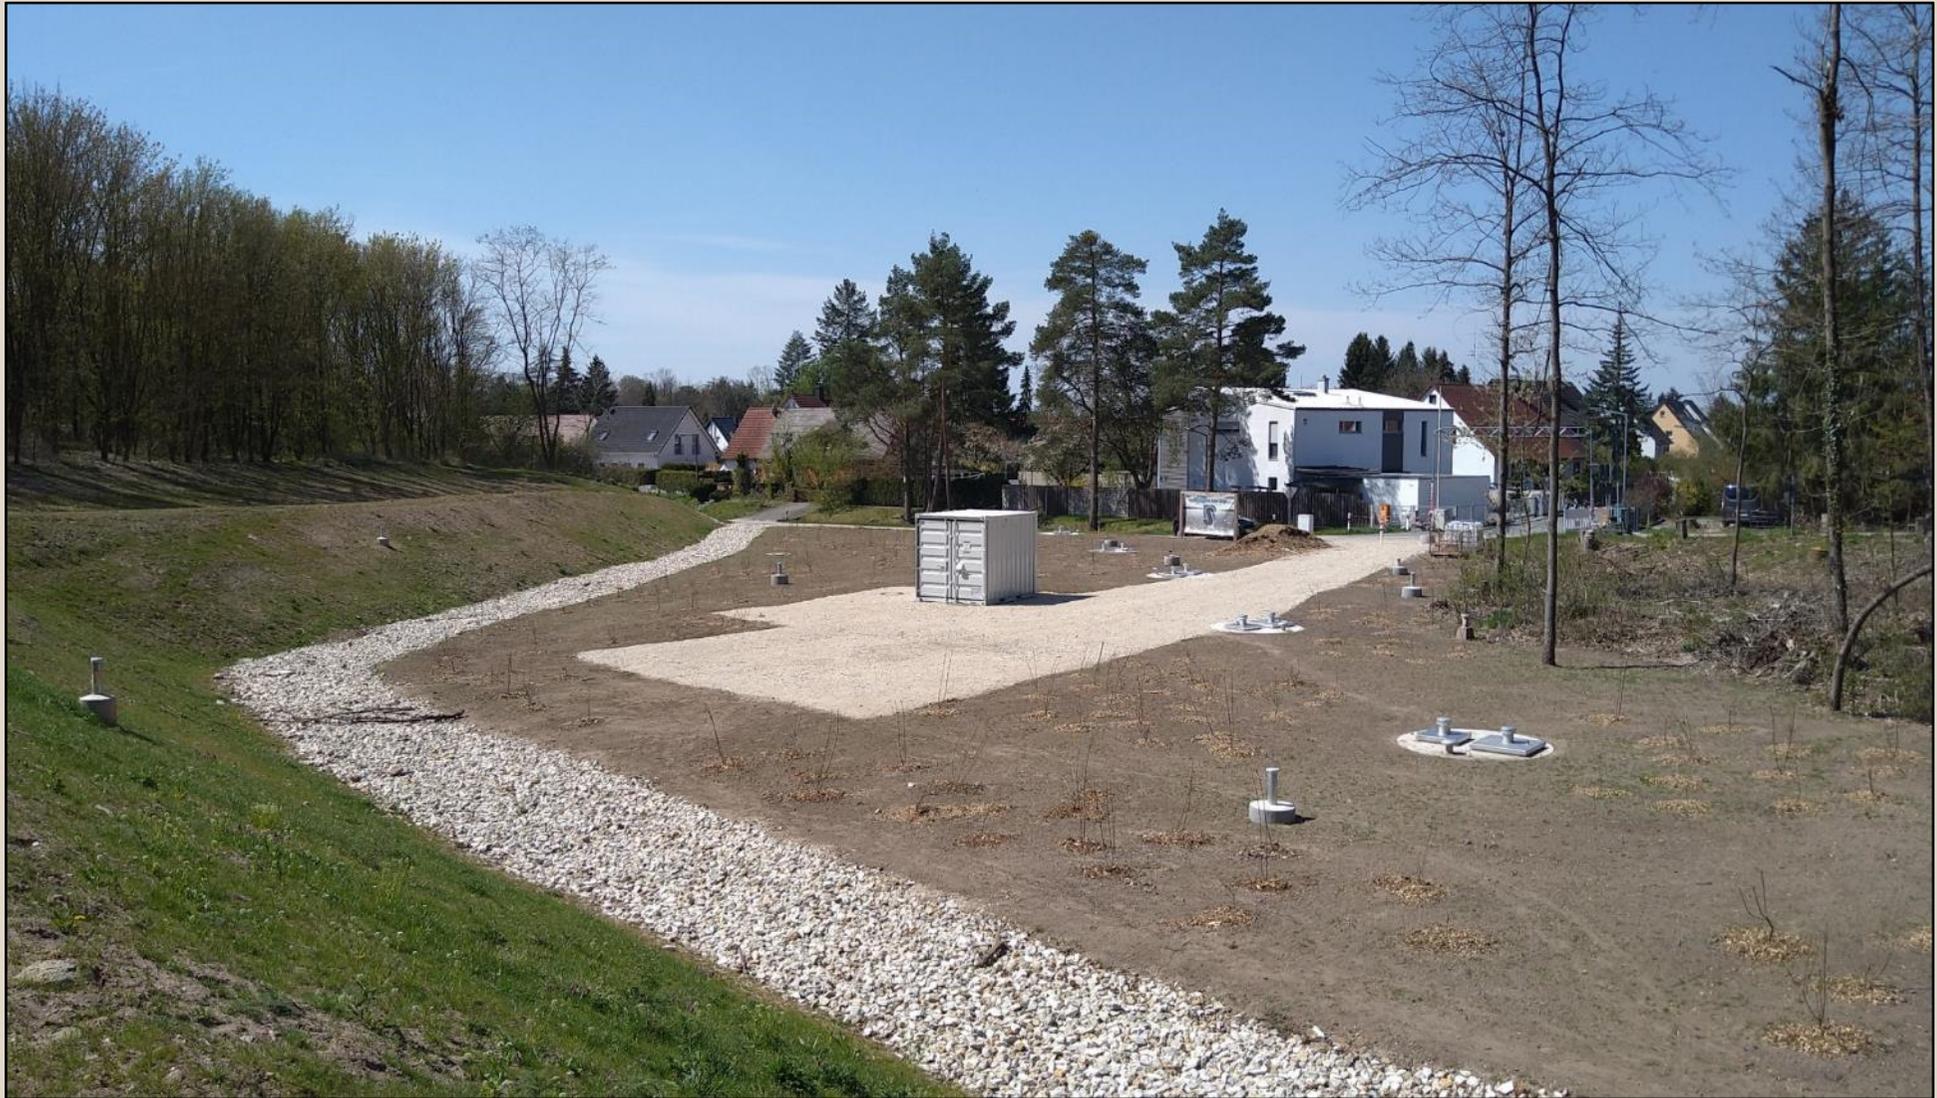
Überblick Gesamtgelände

Abgedichtete Böschung - Rigole - Reinigungsanlage - Sanierungsbrunnen

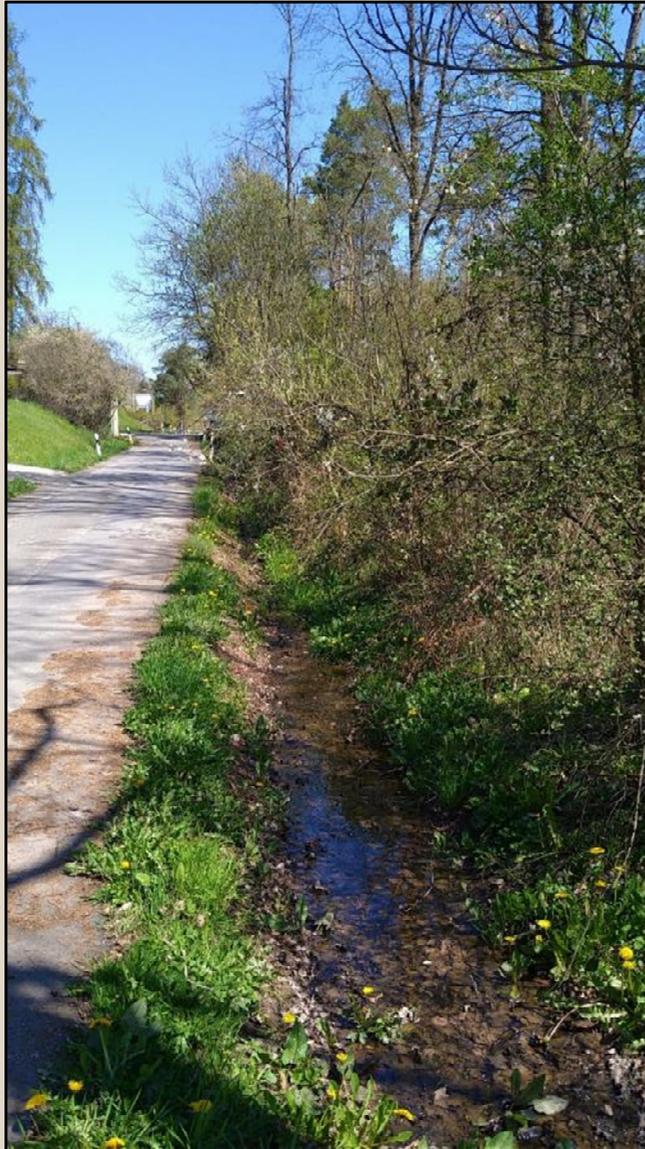
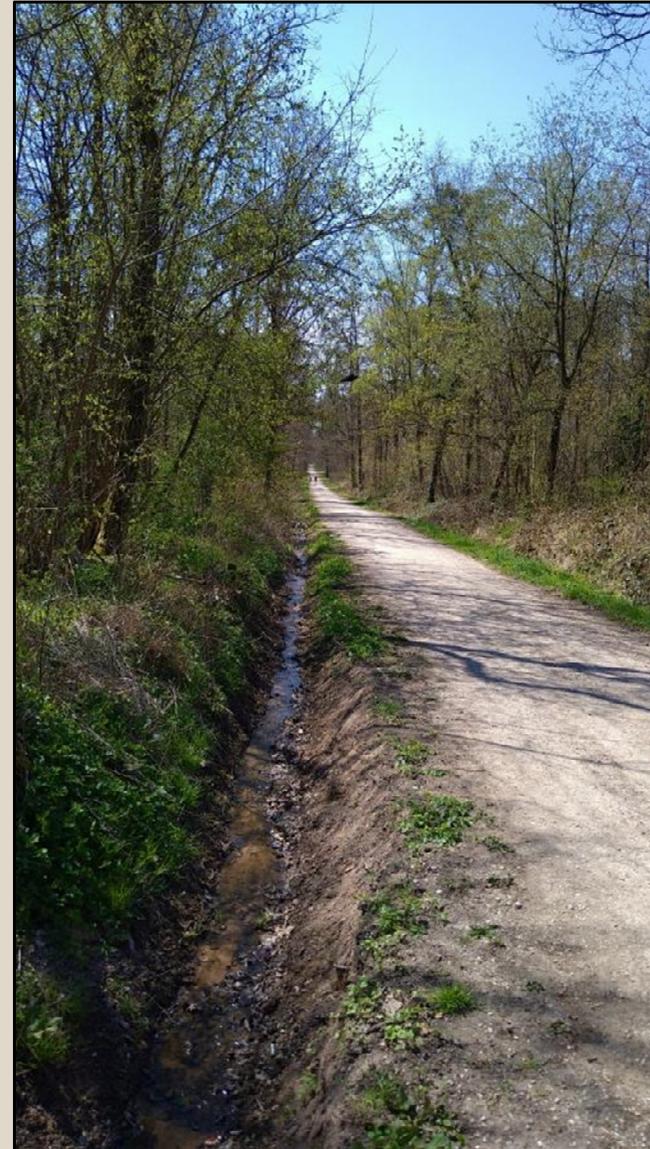
Ableitung Sickerwasser und gereinigtes Grundwasser

Wasserableitung entlang Straßenbegleitgraben

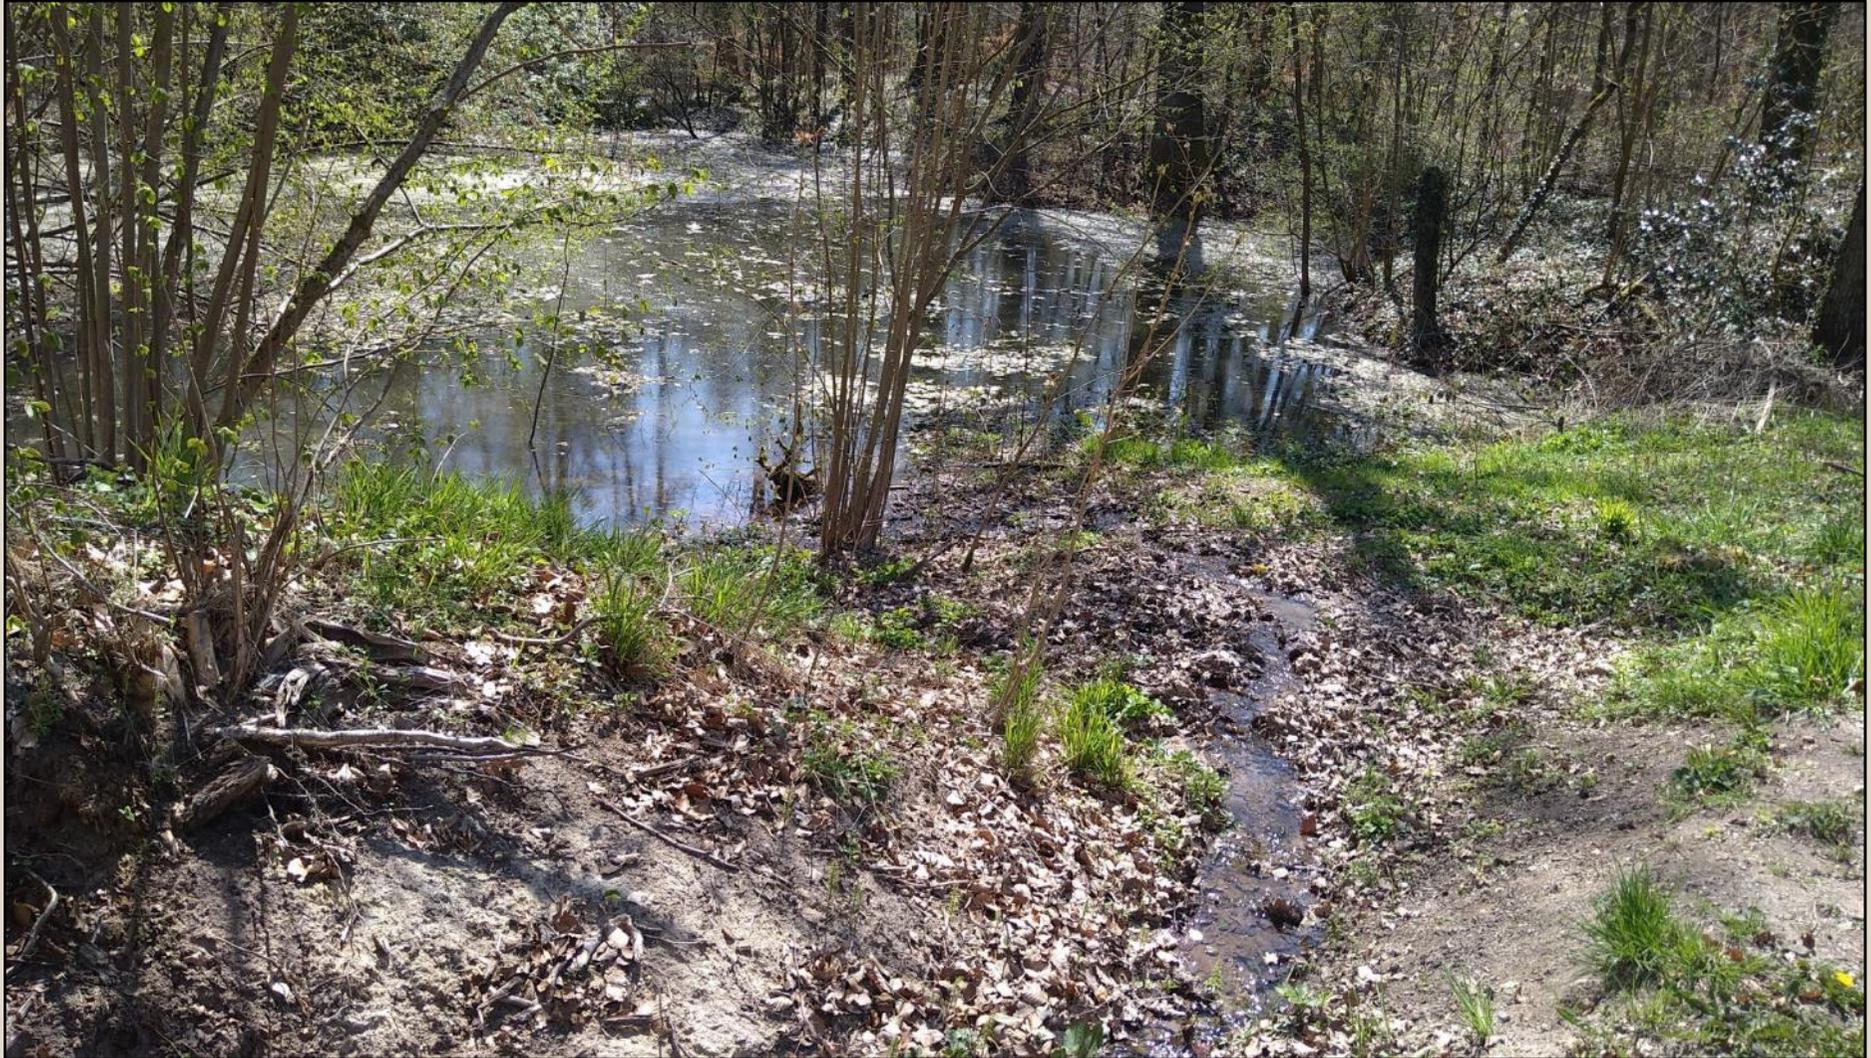
Feuchtbiotop

Wassereinleitung in natürliche Geländemulde
