Karl-Steigelmann-Straße 5
 Max-Morlock-Platz 1
 90471 Nürnberg

Baualtersplan

Plan: Ebene 0
 1500:1 in DIN A 3

Gesamt Ebene 2

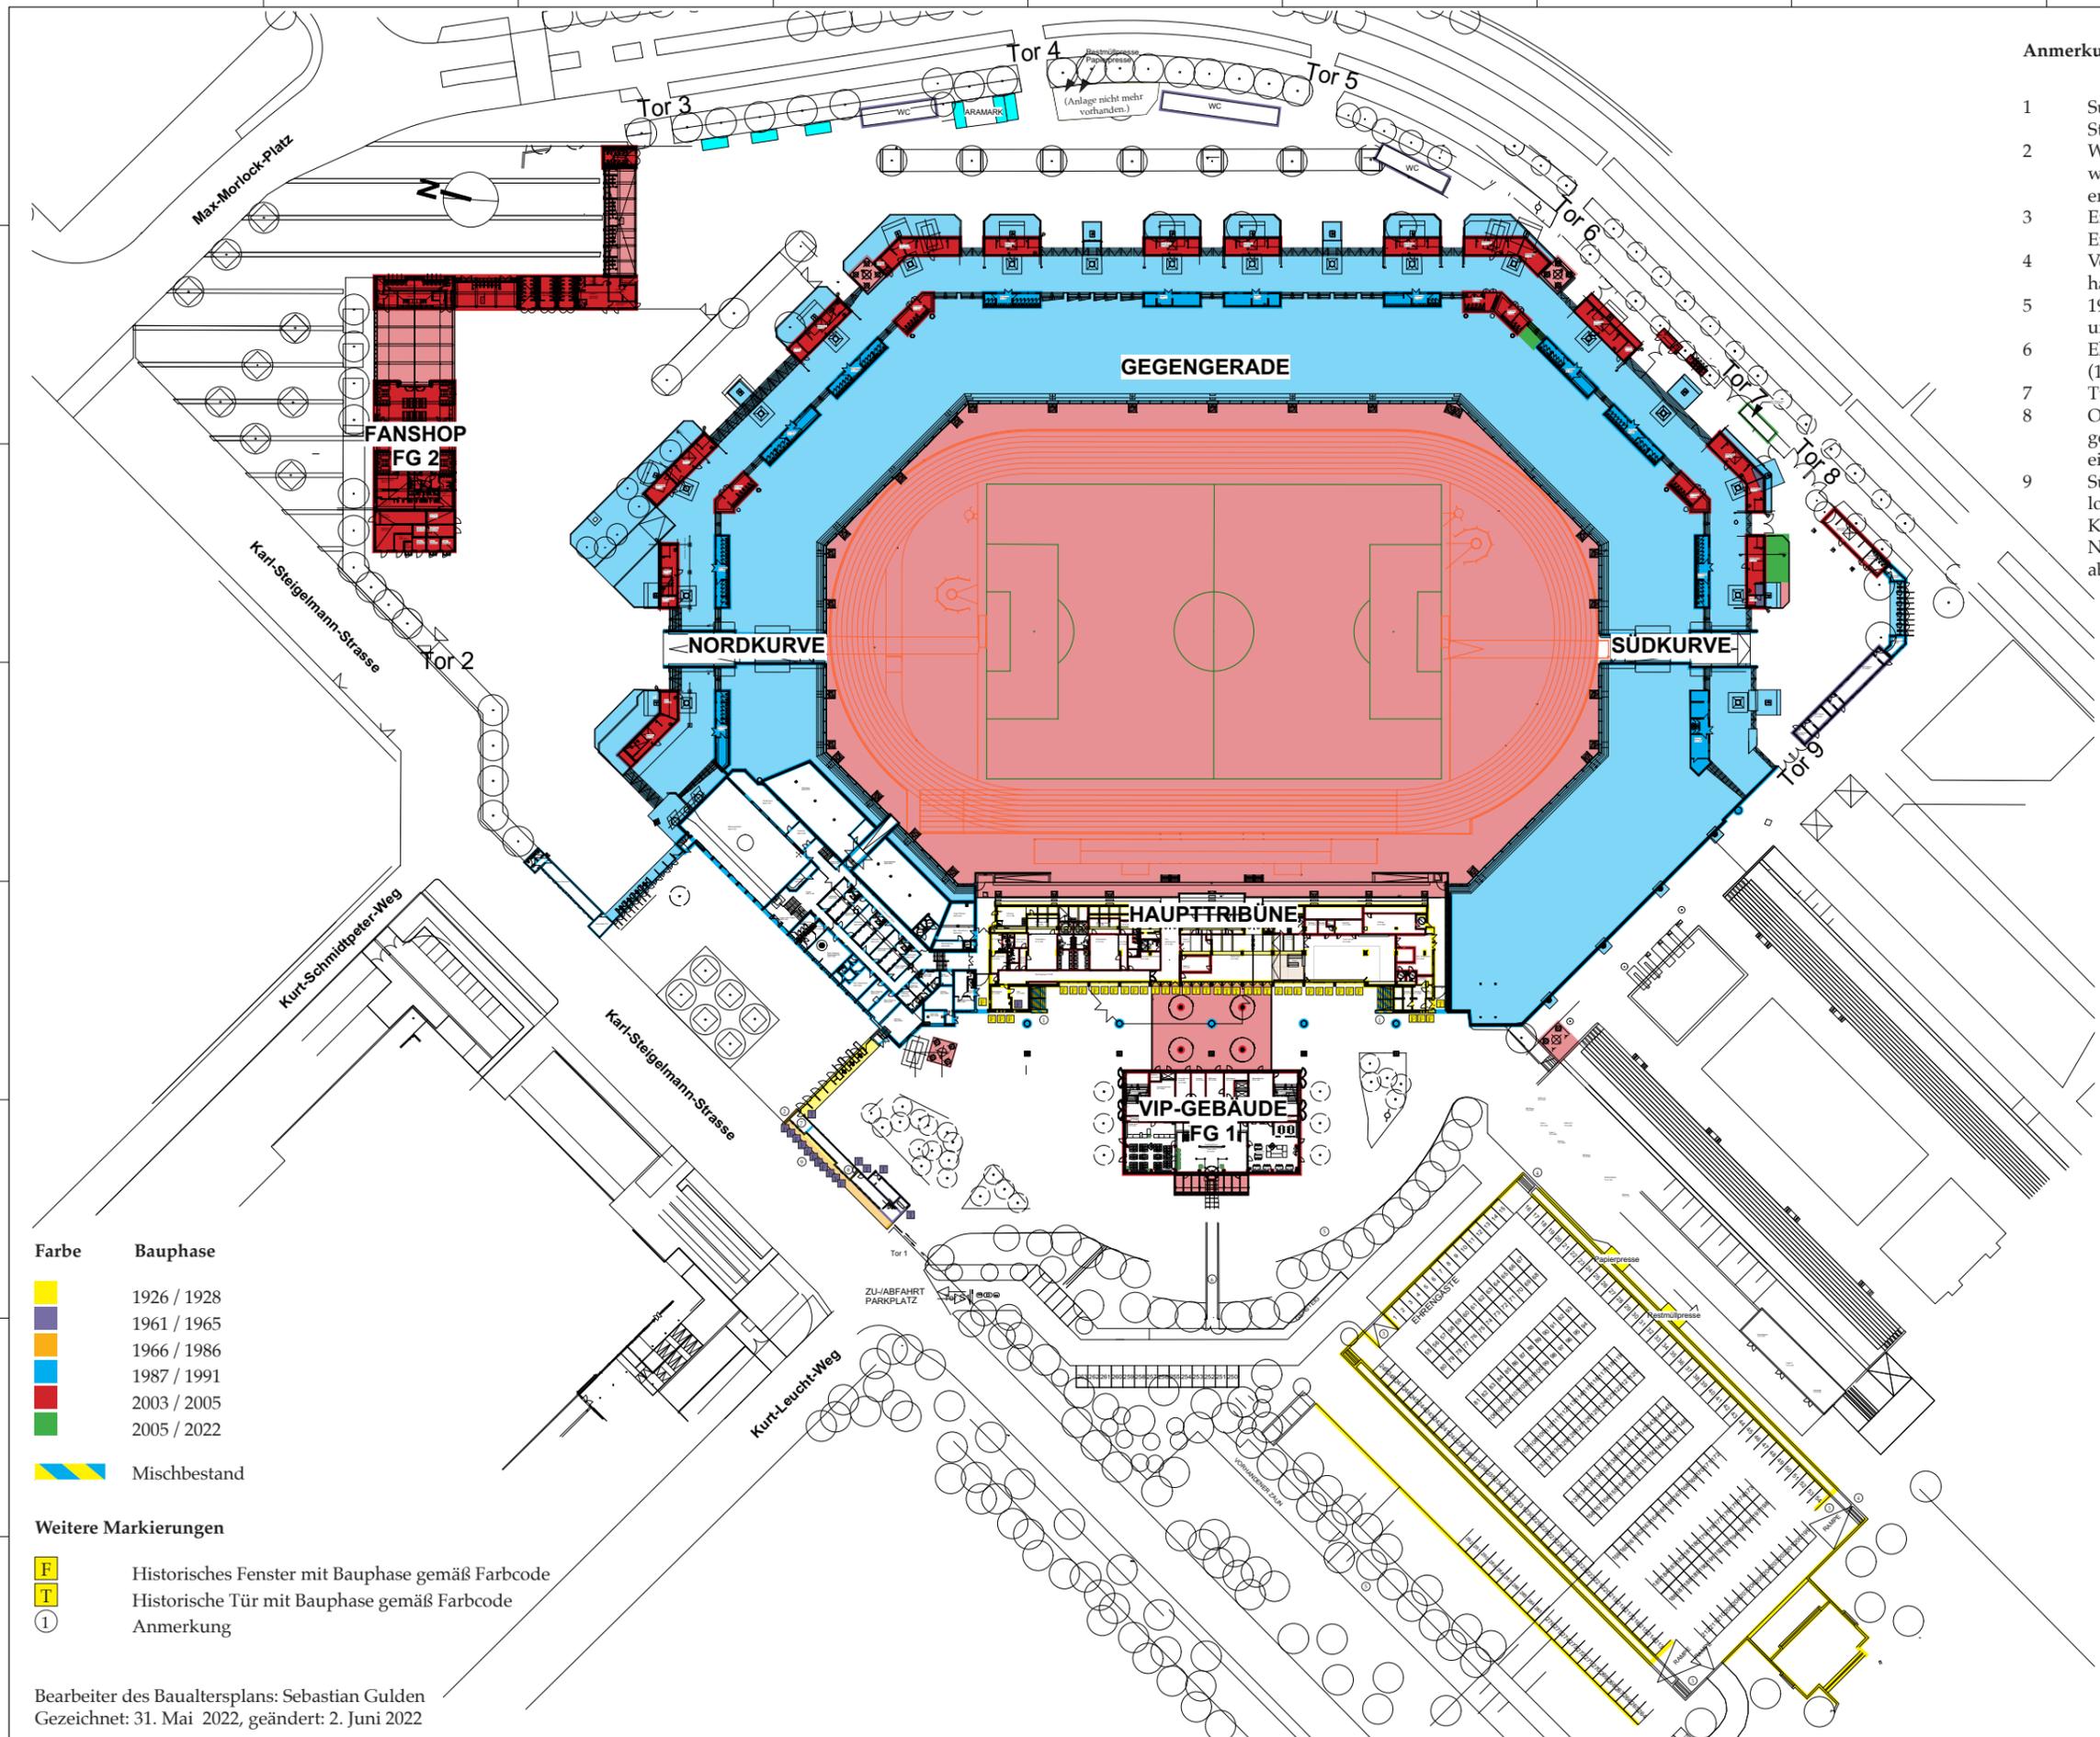
- Anmerkungen**
- Substruktion und Einfassungsmauer 1926 / 1928, Stufen, Geländer und Mauerüberfangung 1988 / 1991.
 - Wohl Klinkervorsatzschale von 1967 vor Bestandswand von 1926 / 1928, beim Anbau des Vordaches errichtet.
 - Einfassung der Zufahrt 2003 / 2005 mit Spolien der Einfassungsmauer von 1926 / 1928.
 - Verzeichnete Treppe von 1926 / 1928 nicht mehr vorhanden, Einfassungsmauer unterbrochen.
 - 1926 / 1928 angepflanzte Laubbaumreihe als Wind- und Sonnenschutz.
 - Ehem. Standort der Alholfreien Gaststätte (1926 / 1928).
 - Tür 1988 / 1991 eingebrochen.
 - Originale Zugangstür in der Südostwand 1961 zugemauert und Zugang in der Ostwand als Ersatz eingebrochen.
 - Südwestfassaden der Kopfbauten (ehem. fensterlos) 1961 / 1965 in schmalen Fenstern geöffnet, große Kassenfenster von 1926 / 1928 an der Südwest- und Nordostfassade gleichzeitig verkleinert bzw. völlig abgemauert.

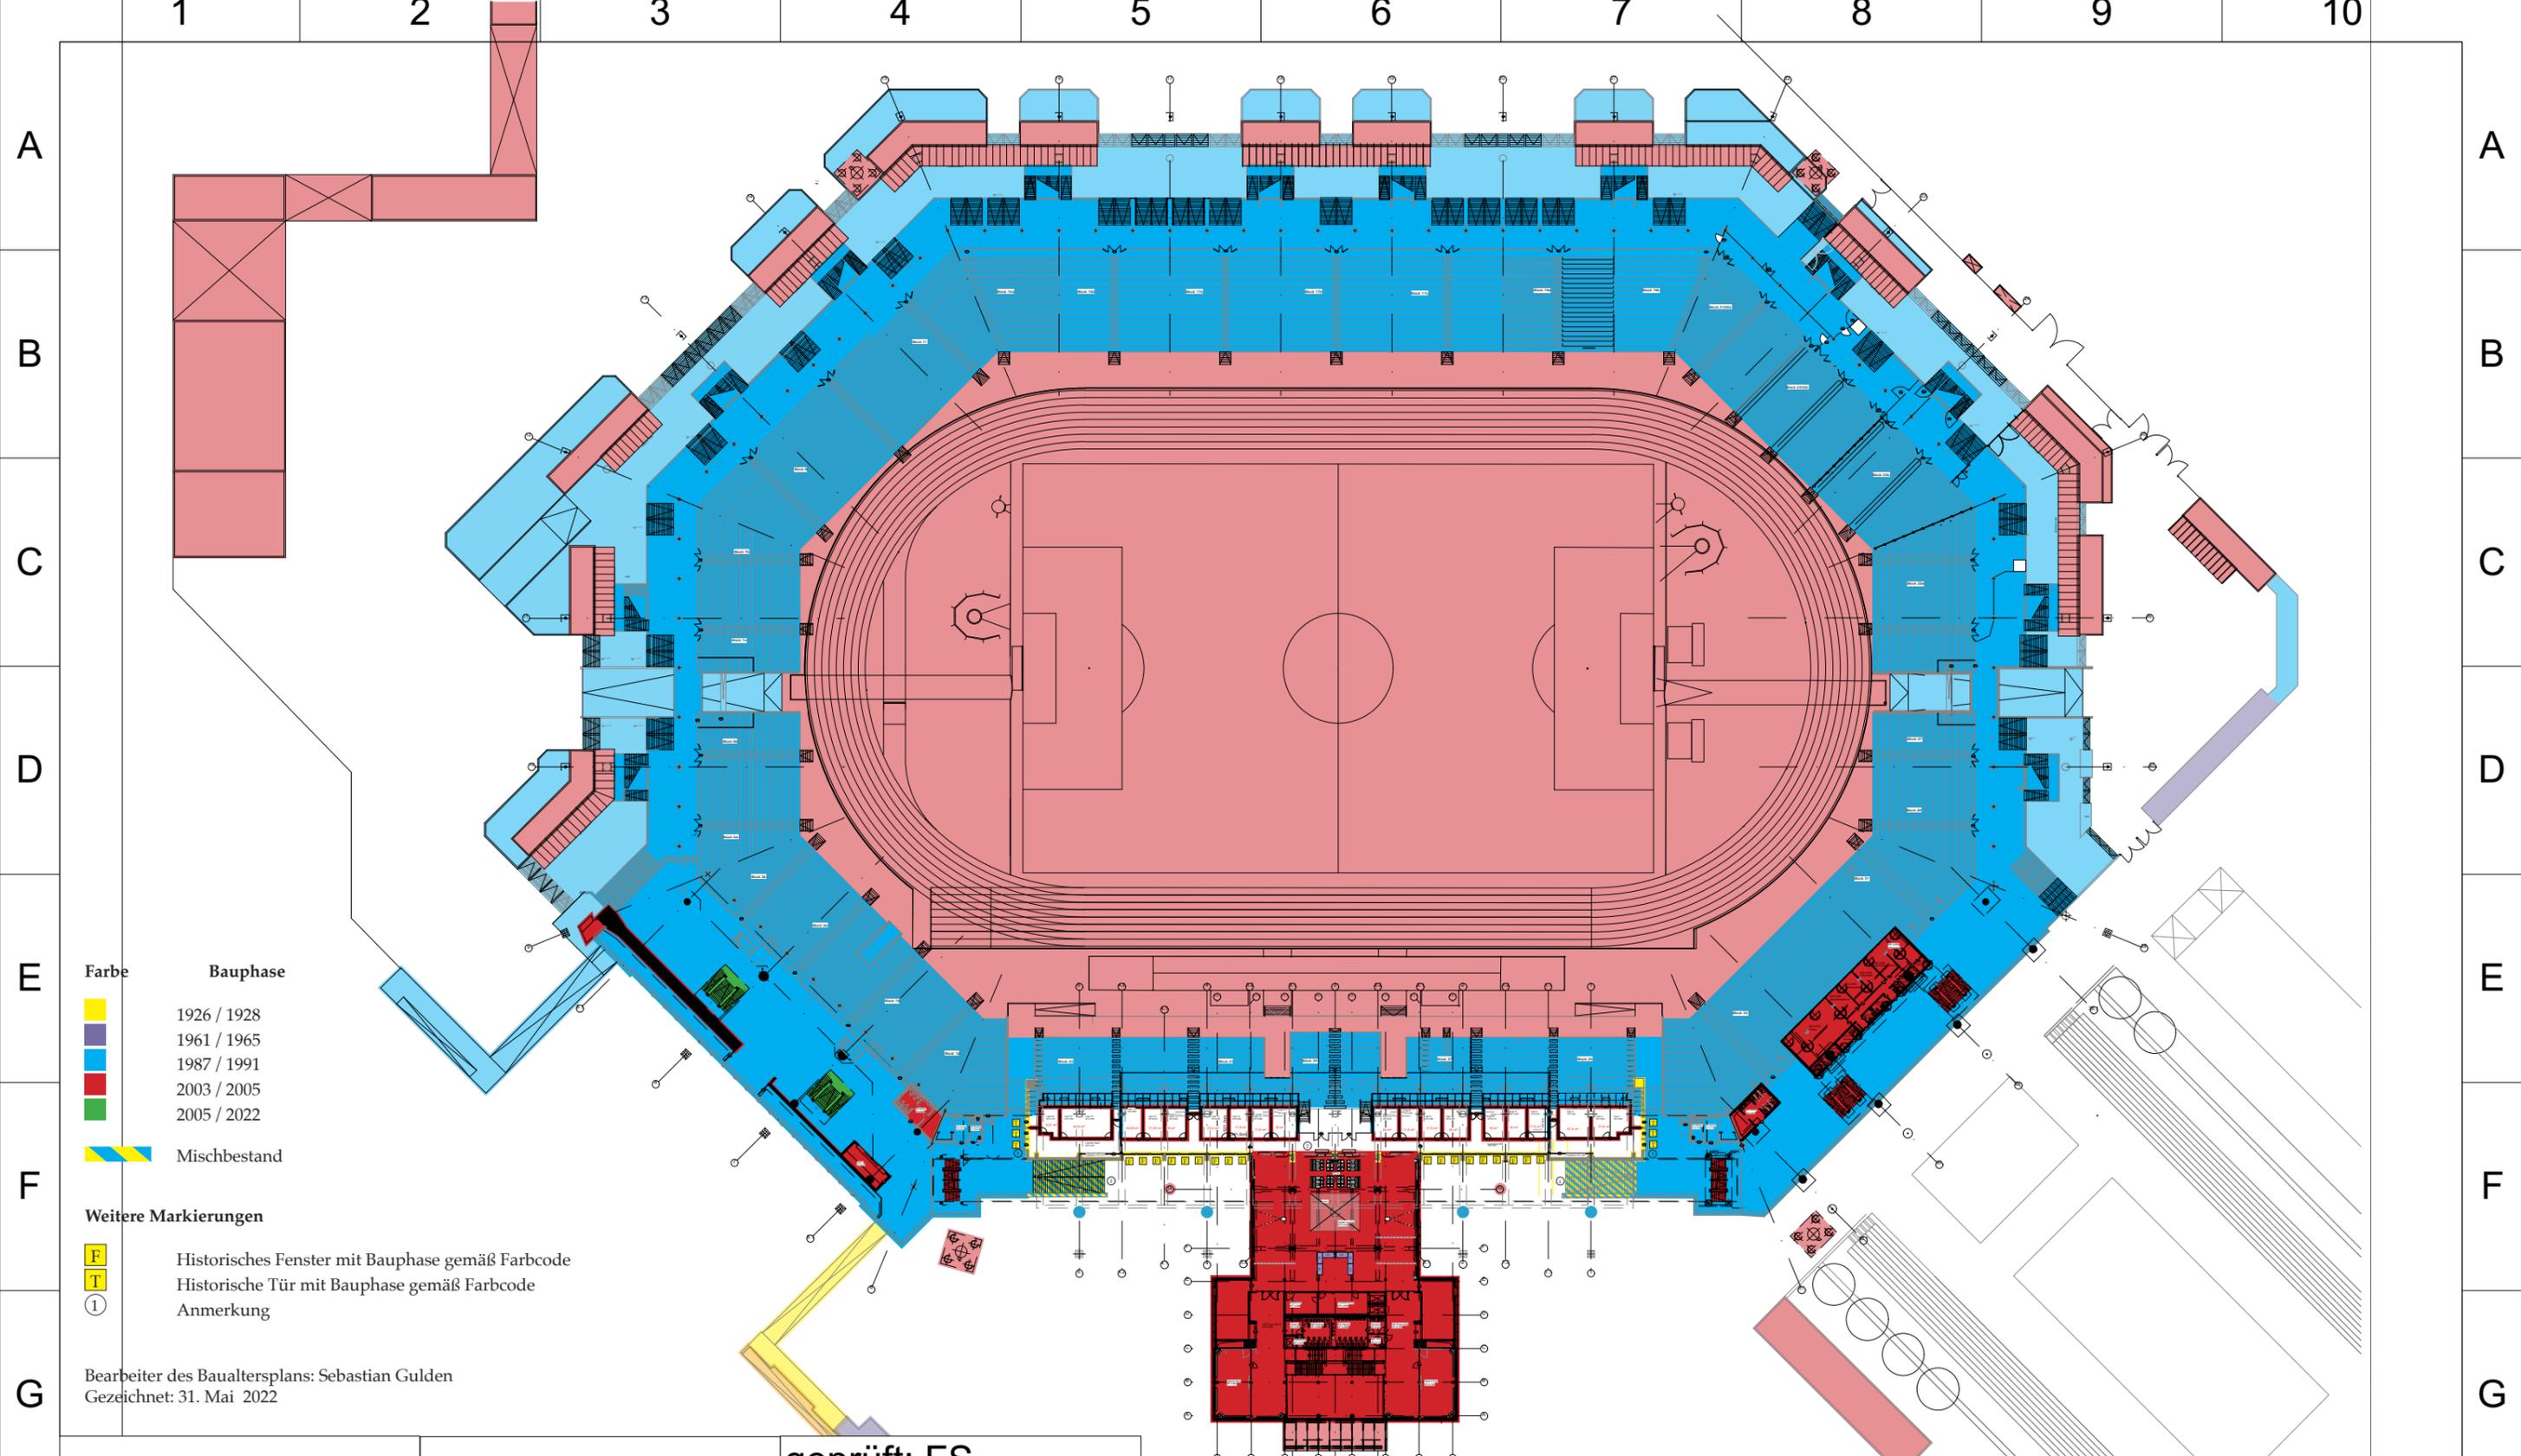
- Anmerkungen**
- Substruktion und Einfassungsmauer 1926 / 1928, Stufen, Geländer und Mauerüberfangung 1988 / 1991.
 - Fassadenbereich von 1926 / 1928 bei Umbau 2003 / 2005 bis auf Pfeiler durchgebrochen.
 - Im oberen Teil des Fassadenabschnittes Erhöhung von 2003 / 2005.
