Brückenbericht 2025

Brückenbericht der Stadt Nürnberg

zur Entwicklung des Erhaltungszustandes der Ingenieurbauwerke
als wesentlicher Teil des städtischen Infrastrukturvermögens

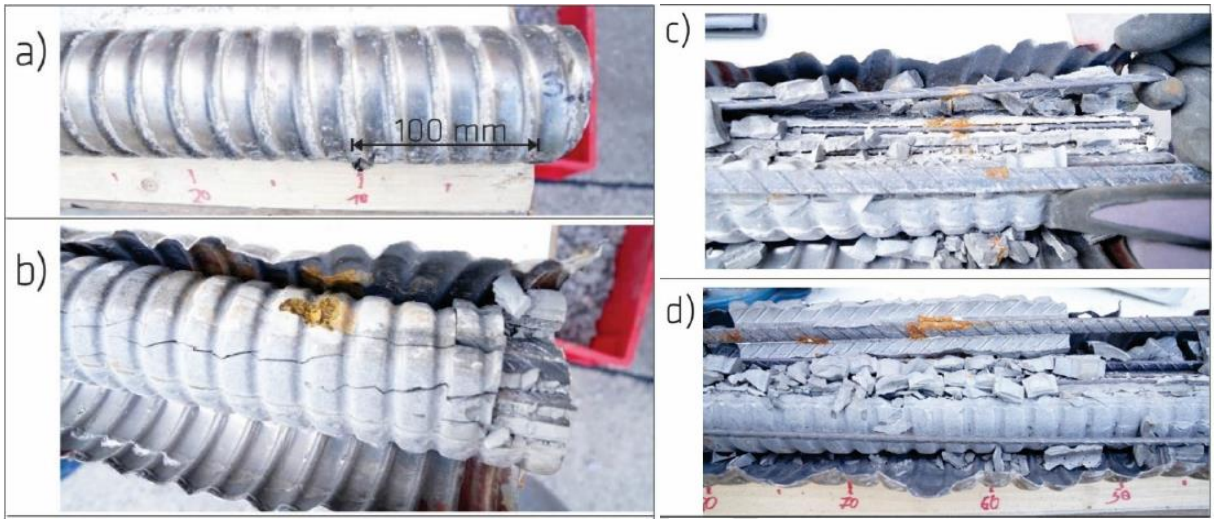
Abb. 1: Öffnen des Spannglieds und entnehmen der Spanndrähte am Beispiel von PN 3: a) Oberflächenzustand des Hüllrohrs; b) an der gleichen Stelle geöffnetes Spannglied mit auseinandergedrückten Hüllrohrflanken sowie sichtbare lokale Korrosionsprodukte in Kontaktbereich zwischen Hüllrohrinnenseite und Mörtel; c) lokale Korrosionsprodukte „Rotrost“ an den Spanndrähten und d) ordnungsgemäßer Verpresszustand trotz Korrosionserscheinungen.

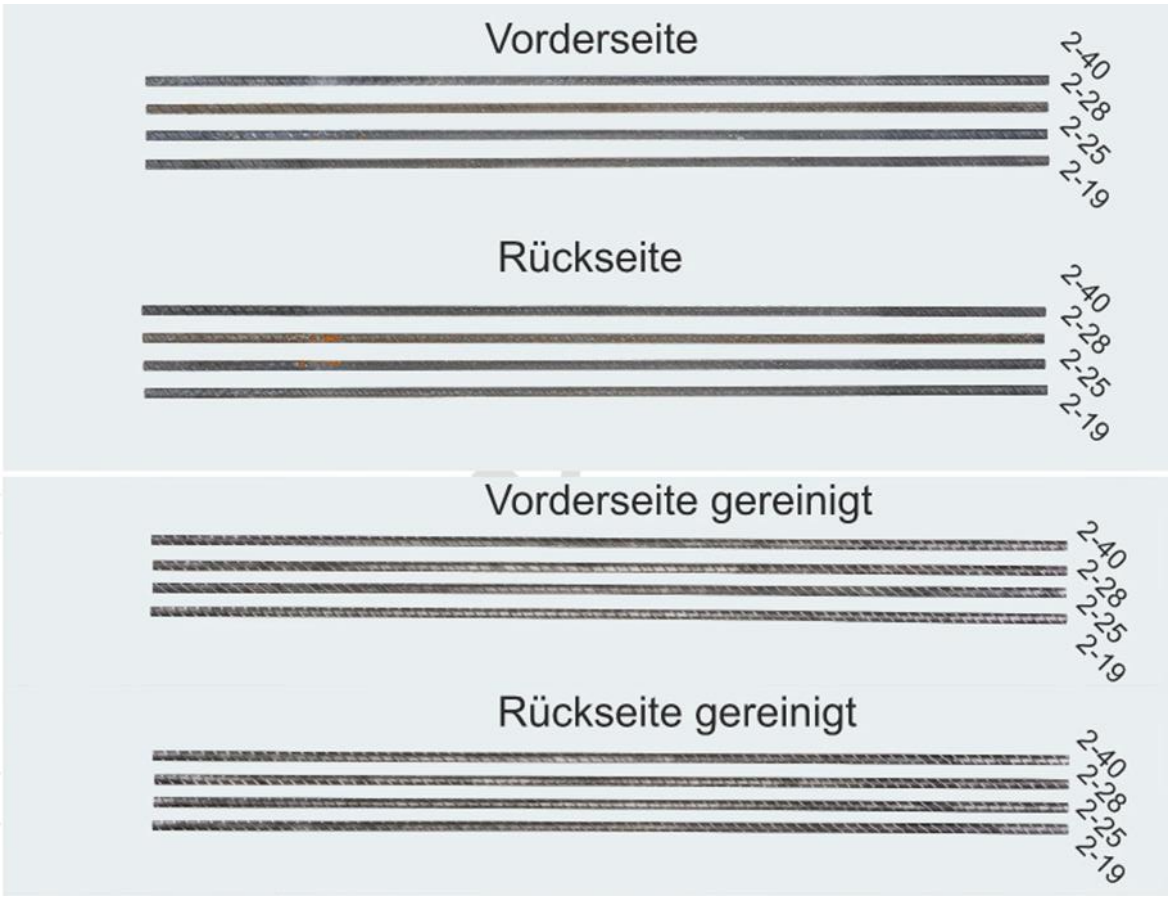
Abb. 2: Proben aus Spannglied PN 2 im Anlieferungszustand (oben) und im gereinigten Zustand (unten), jeweils von der Vorder- und Rückseite aufgenommen.

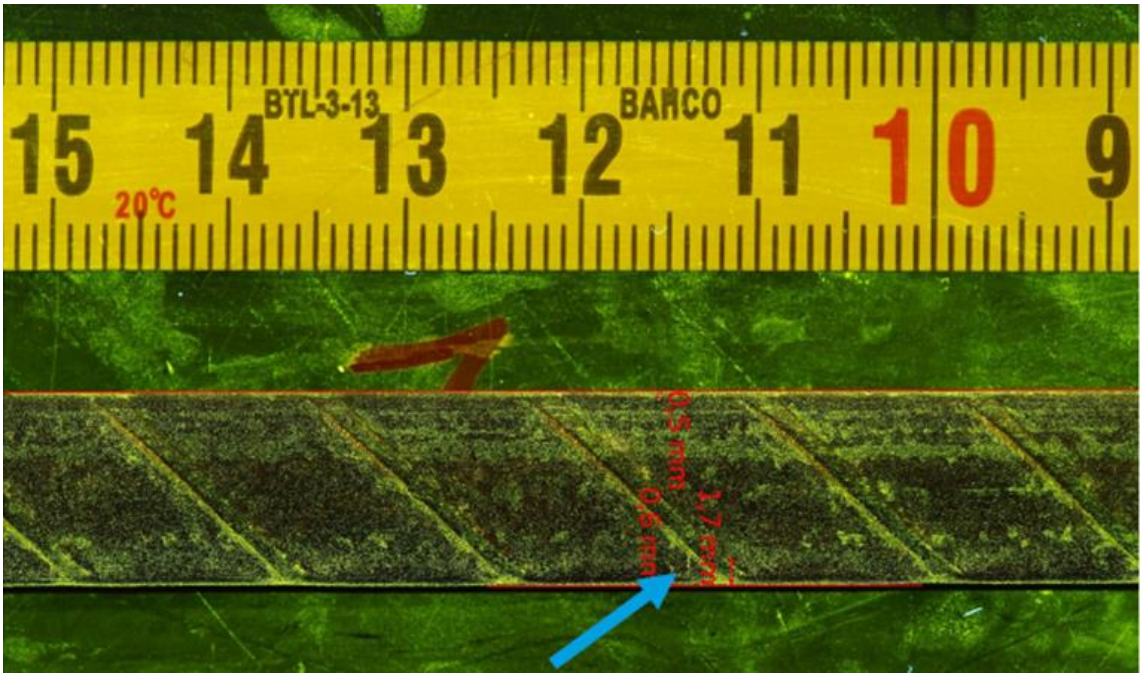
Abb. 3: Spanndraht 6-17 aus Spanngliedprobe PN 6 mit Anriss unter UV-Licht

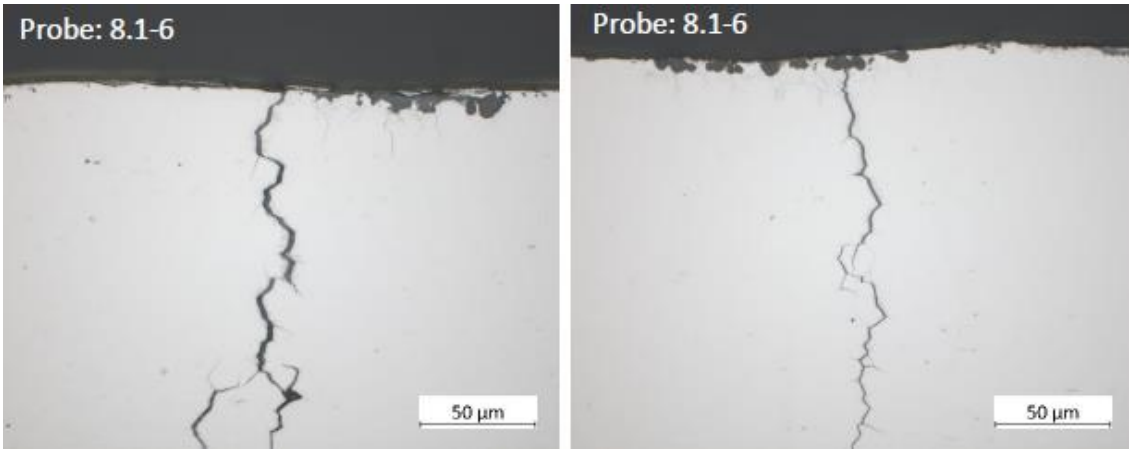
Abb. 4: Metallographisch-untersuchte Proben im Längsschliff: Gefundener Anriss der Spanndrahtprobe 6-14 aus Spanngliedprobe PN 6; Auswahl einer Vielzahl von gefundenen Anrissen des Drahts 8.1-6 aus der Spanngliedprobe PN 8.1

Bei insgesamt 8 von 36 untersuchten Spannstahlproben konnten Verdachtsstellen identifiziert werden, die dann metallographisch detaillierter analysiert wurden. Wiederum bei zwei Proben wurden Anrisse am Spannstahl festgestellt, wobei eine gesichert auf wasserstoffinduzierte Spannungsrisskorrosion zurückzuführen, bei der anderen es nicht auszuschließen ist. Nachdem bei dieser aber Lochkorrosion vorliegt, kann dies auch aus ebenso nicht unproblematischerer Ermüdung resultieren.

Konkret bedeutet dies, dass für die derzeitigen drei Hafenbrücken ohne Ankündigungsverhalten ein Monitoring mittels Schallemission bis zum vorgesehenen Abriss zum Einsatz kommen soll. Aufgrund der begrenzten Standzeit und einem definierten Rückbau wird der Umfang des Systems auf ein Minimum begrenzt, um auch unter Wirtschaftlichkeitsaspekten eine bestmögliche Sicherheit zu garantieren.
