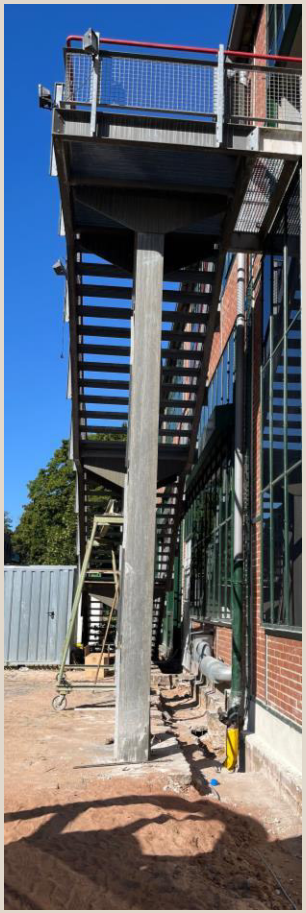
1. Bestand: Situation vor Ort
