Zusammenstellung von sanierungsbedürftigen Bauwerken bei denen sofortiger Handlungsbedarf besteht

Rangierbahnhofbrücke im Zuge der Katzwanger Straße

Brücke Schweinauer Hauptstraße über die Südwesttangente und den Main-Donau-Kanal

Theodor-Heuss-Brücke

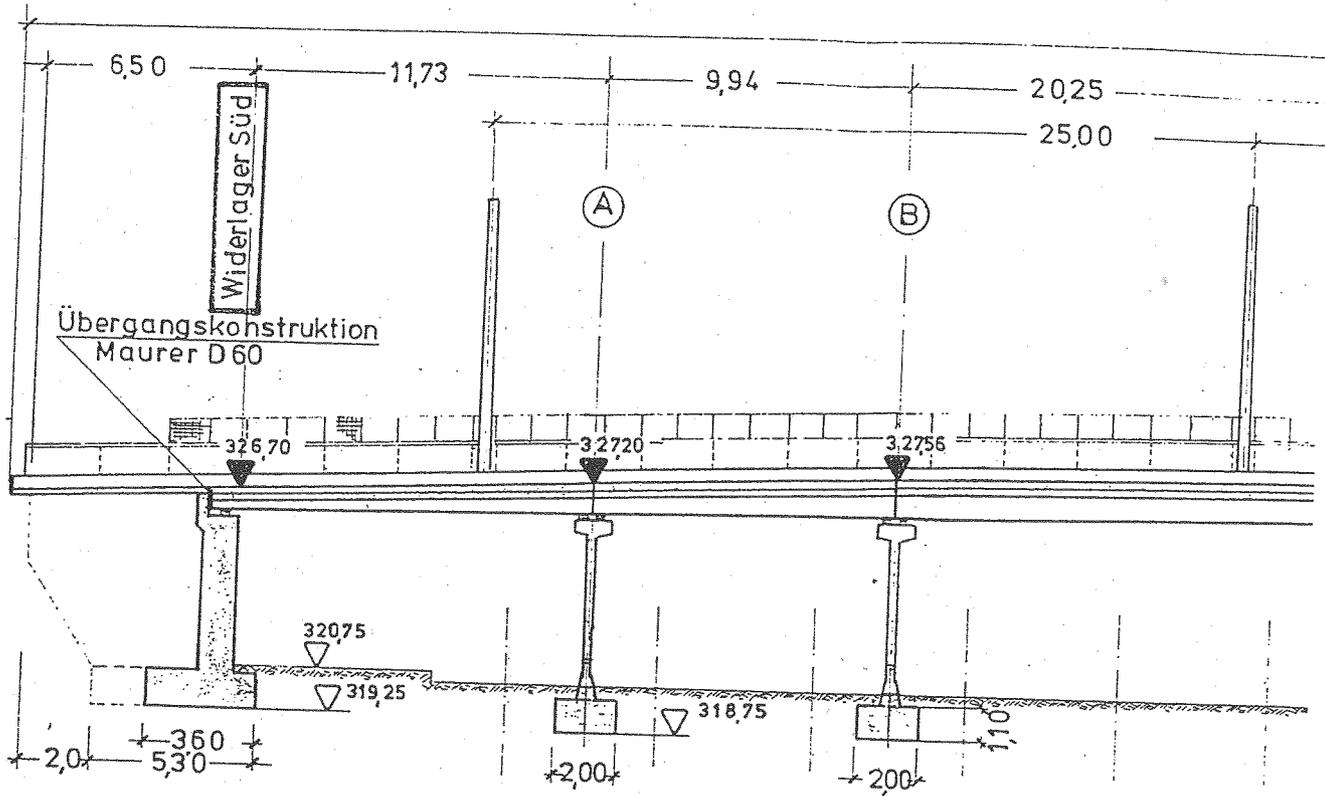
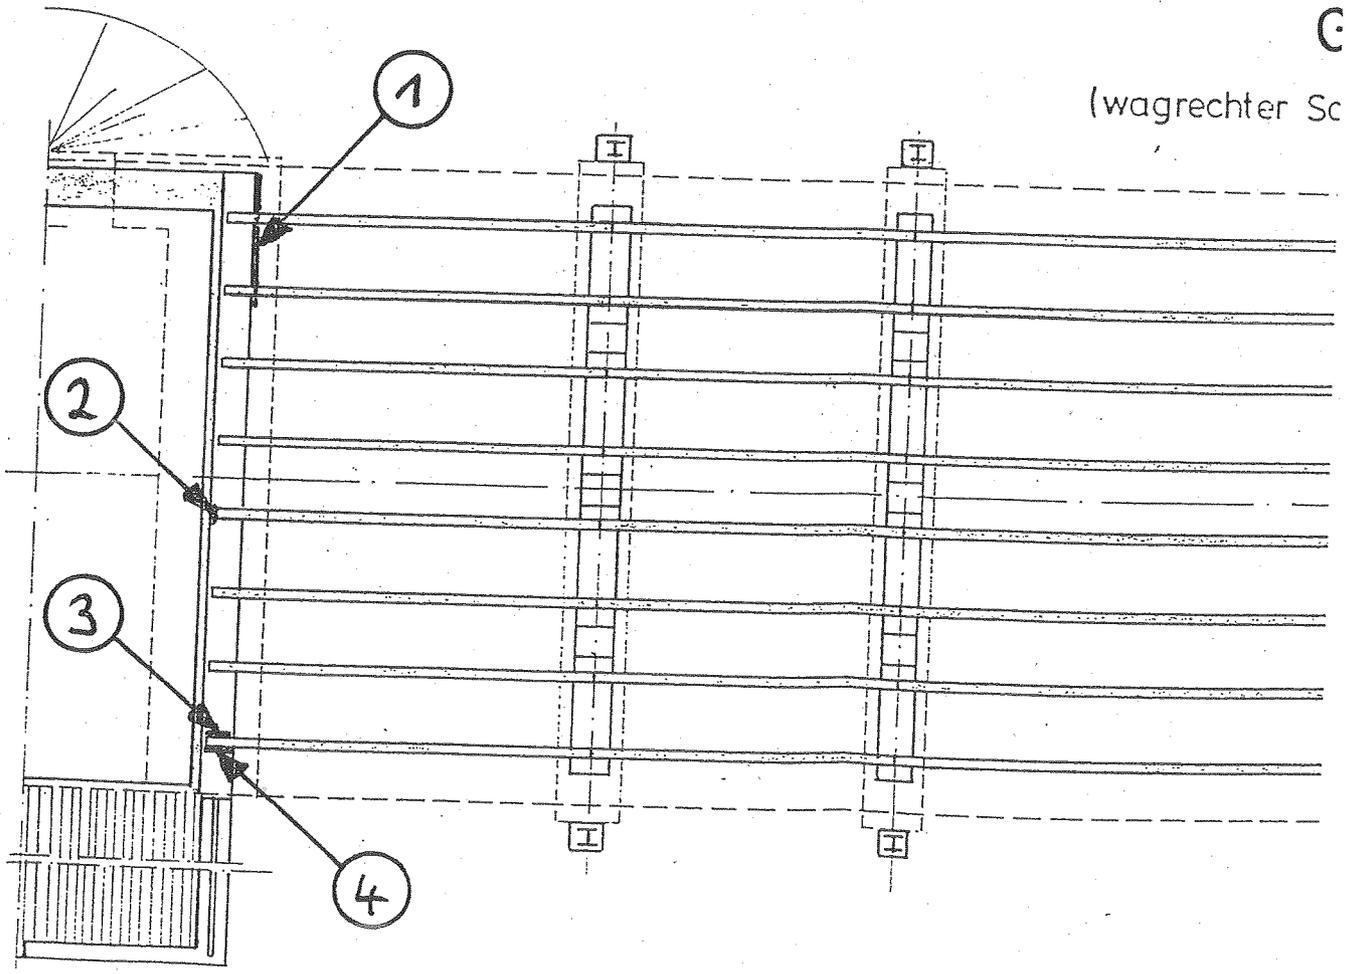
Bild 1

Widerlager Süd

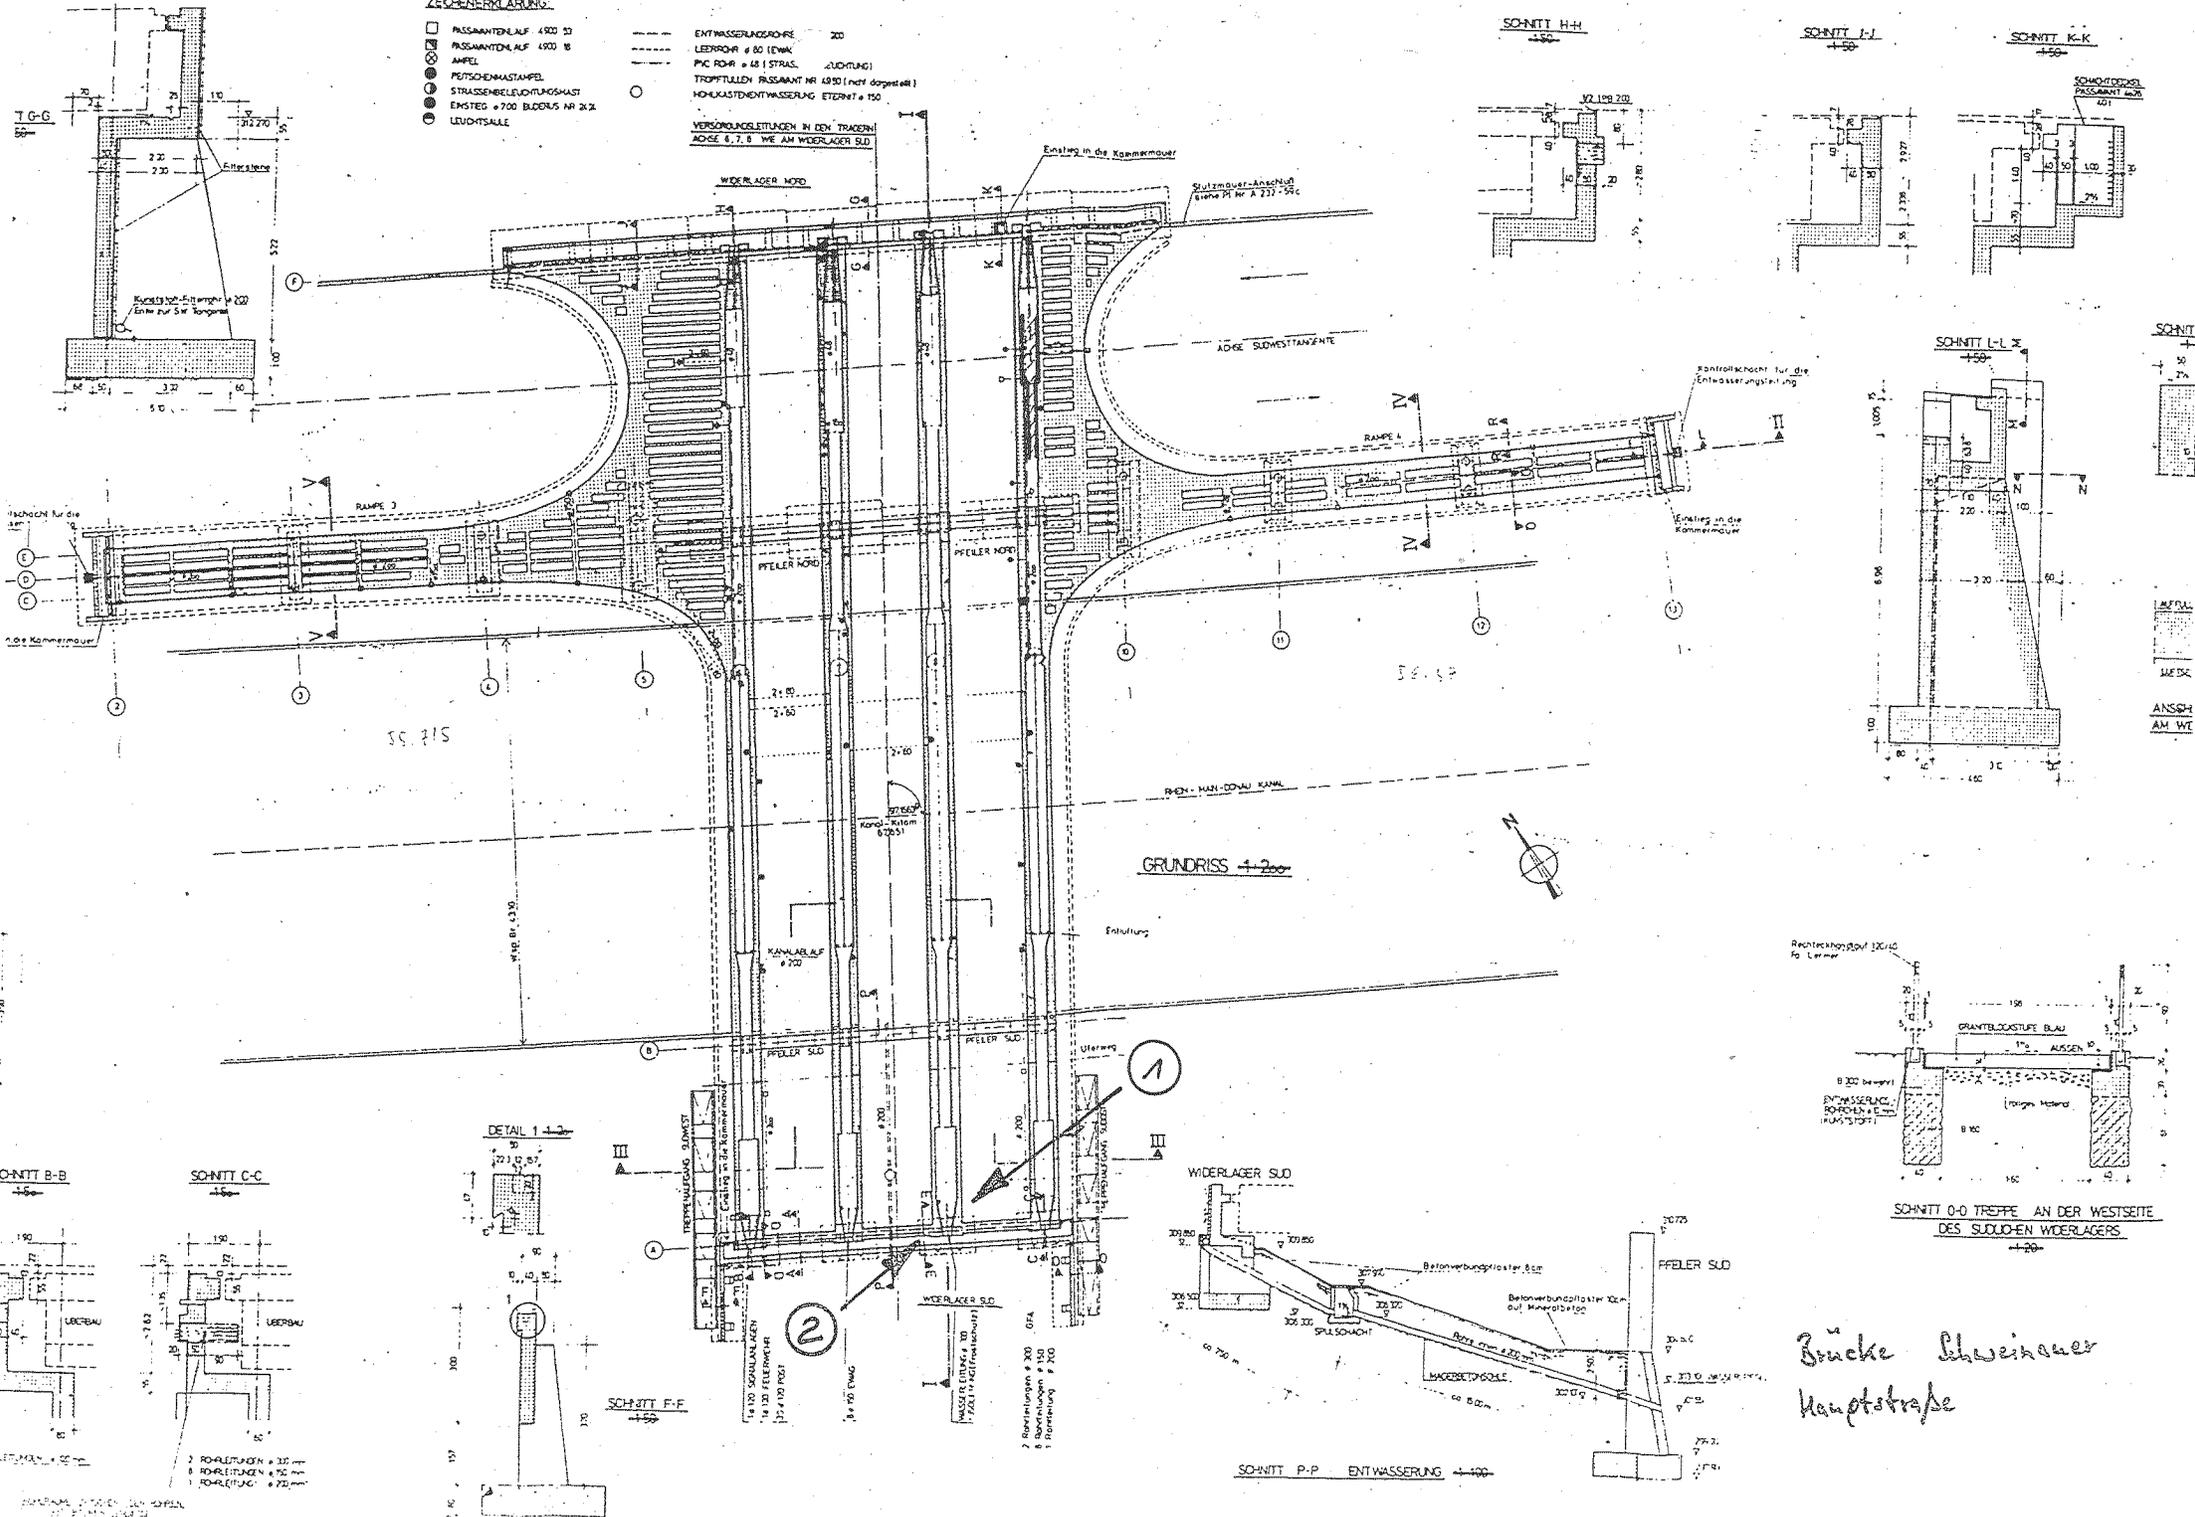
BW 1.205

Bei der Brückenprüfung durch das Tiefbauamt wurden Betonabplatzungen an der Unterseite des Brückenüberbaues sowie im Inneren des Kastenträgers über der Südwesttangente festgestellt. Zusätzlich wurde festgestellt, dass die stählernen Übergangskonstruktionen schadhafte sind und der Beton der Widerlager Risse aufweist.

- Durch mangelhaft abgedichtete Kabeldurchgänge für Ampelanlagen und Straßenbeleuchtung sowie undichter Einstiegsöffnungen drang Oberflächenwasser in den Kastenträger ein und sickerte in den Betonquerschnitt ein. Mit dem Wasser wurden korrosionsfördernde Stoffe (Chloride, Sulfate) in den Beton eingetragen. Dies führte bisher zu erheblichen Betonschäden (Abplatzungen, korrodierte Bewehrung) an der Bodenplatte sowie in den unteren Stegbereichen auch im Bereich der Spannglieder. Damit sind statisch relevante Teile am maßgeblich lastabtragenden Spannbetonkastenträger geschädigt.

- Die Übergangskonstruktionen zwischen Widerlager und Überbau sind schadhafte und undicht. Deswegen dringt Wasser in die Widerlager ein und führt zu Betonschäden wie oben beschrieben.

- Die Durchgänge und Einstiege müssen dauerhaft abgedichtet werden. Die Kabel und Leitungen müssen umgelegt werden aus dem Kastenquerschnitt heraus.
- Die geschädigten und mit korrosionsfördernden Stoffen belasteten Betonbereiche am Überbau und im Widerlager müssen erneuert werden. Schadhafte bzw. lockere Betonschichten müssen mittels Höchstdruckwasserstrahlens bis auf den tragfähigen Untergrund und die nicht korrodierte Bewehrung abgetragen werden. Die Bewehrung muss entrostet und ergänzt werden. Danach müssen diese Bereiche mit Spritzbeton reprofiliert werden.
- Die Übergangskonstruktionen müssen erneuert werden.

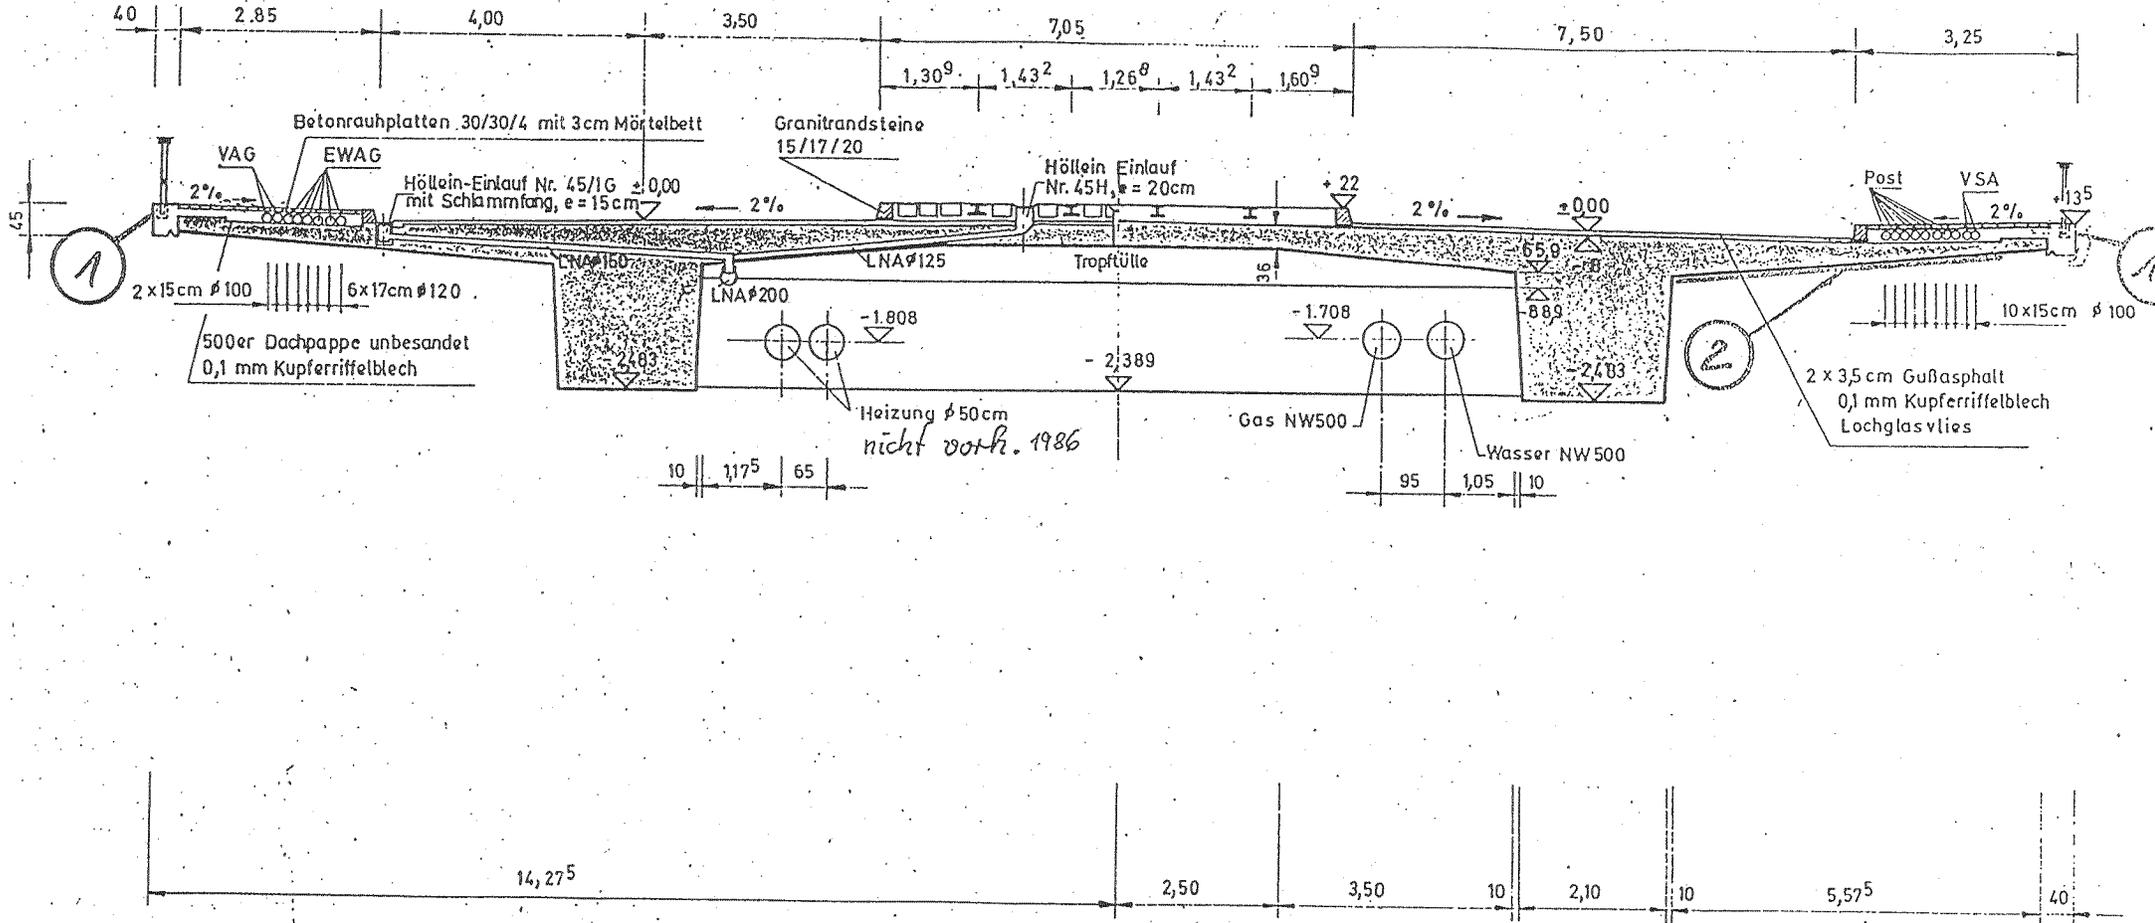
Bild 1

Zwischenzeitlich haben die Schäden aber so zugenommen, dass ohne Instandsetzungsmaßnahmen die Standsicherheit in absehbarer Zeit gefährdet ist. Vor allem der hochbelastete Beton im Bereich der Auflager und der Beton im Bereich der Übergangskonstruktionen sowie die Übergangskonstruktionen selbst sind massiv geschädigt.

- Die Übergangskonstruktionen zwischen Widerlager und Überbau sind schadhaft und undicht. Deswegen dringt Wasser zwischen Widerlager und Überbau ein. Mit dem Wasser werden korrosionsfördernde Stoffe (Chloride, Sulfate) in den Beton eingetragen. Dies führt zu Betonschäden.
- Aufgrund des Wassereintrittes wurden die Halterungen der Übergangskonstruktionen an den Überbauenden und die Kammerwände der Widerlager geschädigt. Die stählernen Übergangskonstruktionen sind korrodiert. Der Beton an den Überbauenden und die Kammerwände der Widerlager weisen Abplatzungen und Risse auf.
- Aufgrund des Wassereintrittes wurden auch die Widerlager geschädigt. An den Widerlagern platzt der Beton unter den Auflagern ab und es treten Risse auf. Damit sind statisch relevante Teile im lastabtragenden Bereich der Widerlager geschädigt.
- Die Lager sind z.T. stark korrodiert.

gesamter Überbau
