Beispiele von sanierungsbedürftigen Bauwerken aus der Anlage 2

Hallertorbrücke (BW.-Nr. 1.014)

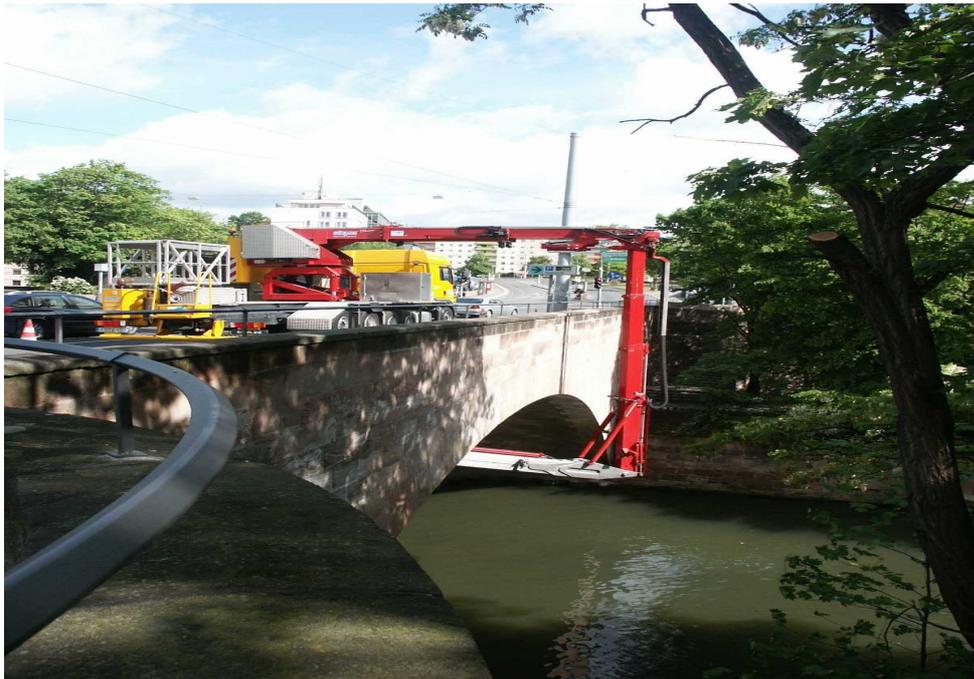
Ansicht Hallertorbrücke

Bei der Hallertorbrücke musste in einer Kammer die Fahrbahndecke Hilfsunterstützt werden und im Kanzelbereich flussaufwärts besteht akute Einsturzgefahr, weshalb dieser Bereich kurzfristig abgesperrt werden musste.

Ein Instandsetzungskonzept wird derzeit erarbeitet.
