Stadt Nürnberg

Studie Volksbad

Stand 17.02.2016

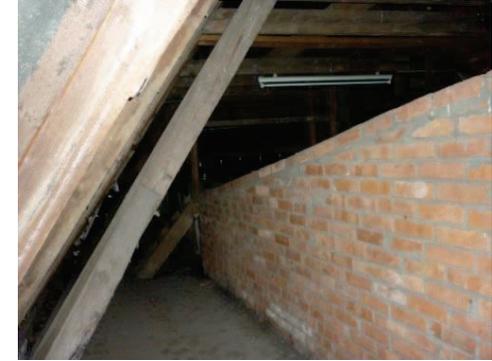
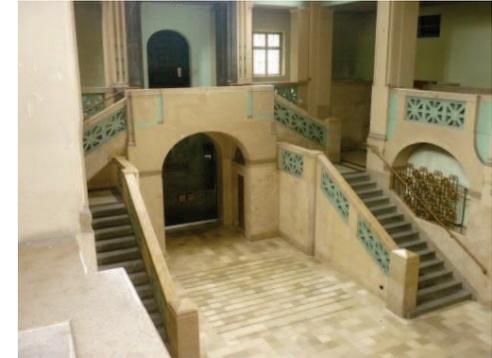
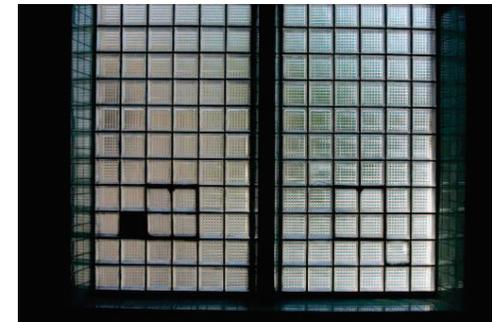
- Betonbauteile weisen z.T. Korrosionsschäden auf
- Betondeckung entspricht nicht dem heutigen Stand, kann zu Problemen mit dem Brandschutz führen
- Chlorideintrag nach oberflächlicher Prüfung mäßig

- Dächer und Fassaden sind zu ertüchtigen

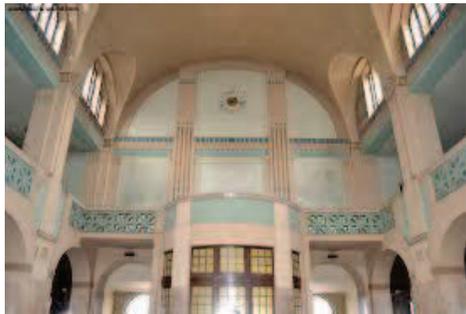
Wartehalle:

- Erhalt des Bestandes (nahezu unverändert)
- Sanierung der Oberflächen
- Beseitigung der Schäden

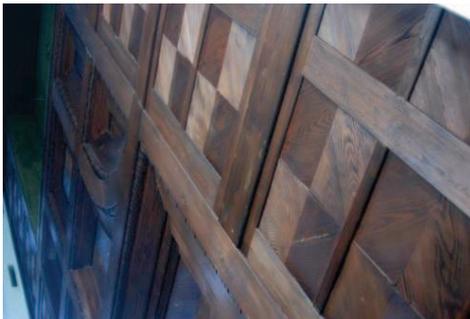
Ruheraum:

- Ursprüngliche Einbauten sind nicht erhalten mit Ausnahme der
- Kassettendecke durch Einbau der Sauna bereits beeinträchtigt
- Verträglichkeit mit chloridhaltiger Badehallenluft ist zu prüfen
- Evt. Sicherung und Einbau in zukünftigem Ruheraum

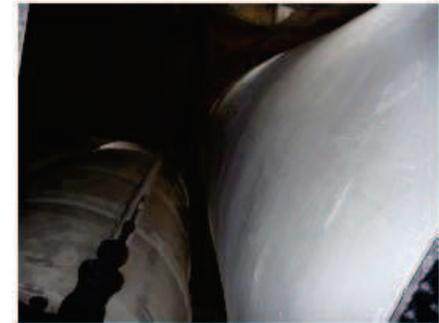
Untersuchungsergebnisse Asbestbelastung:

- Viele Proben waren asbestunbelastet
- Belastungen traten auf z.B bei Behälterisolierung, z.T. im Fliesenkleber, in Fensterbänken, z. T. in Dichtmassen
- Alle gefundenen Asbestbelastungen sind in Bauteilen aufgetreten, die in der Kostenkalkulation als erneuerbar erfasst wurden.
- Die fachgerechte Entsorgung ist eingepreist.

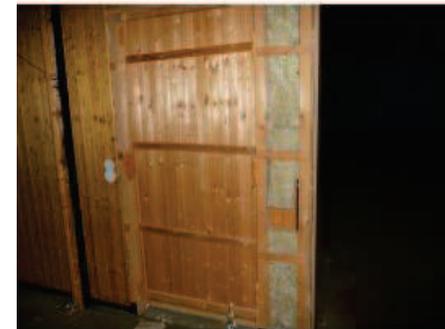
Untersuchungsergebnisse Mineralwolle:

- Die verbaute Mineralwolle ist nach Vorgaben der TRGS 521 zu entsorgen.
- Die höheren Entsorgungskosten sind den Kostensimulationen ebenfalls zugrunde gelegt.

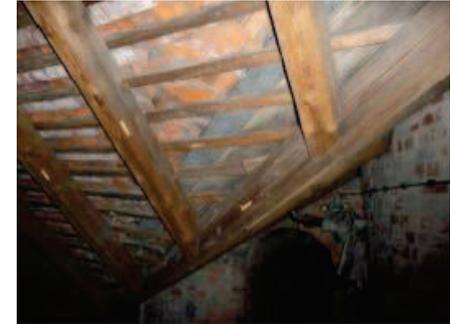
Untersuchungsergebnisse Holzschutzmittel:

- Hinweis auf die Verwendung PCP-Lindan wurde nicht gefunden.
- Die Sulfatkonzentrationen bedingen eine erhöhte Mazerationsgefahr. Die Hölzer sind jährlich zu überwachen.
- Dies bedingt erhöhte Wartungskosten.

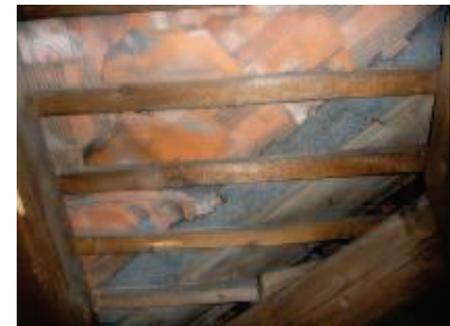
PAK-Analyse:

- In vielen Proben konnte keine Auffälligkeit hinsichtlich PAK festgestellt werden
- Belastungen traten auf z.B in der Dachpappe, in Teerkorkbauteilen, z.T. in der Vergußmasse
- Die fachgerechte Entsorgung ist eingepreist.

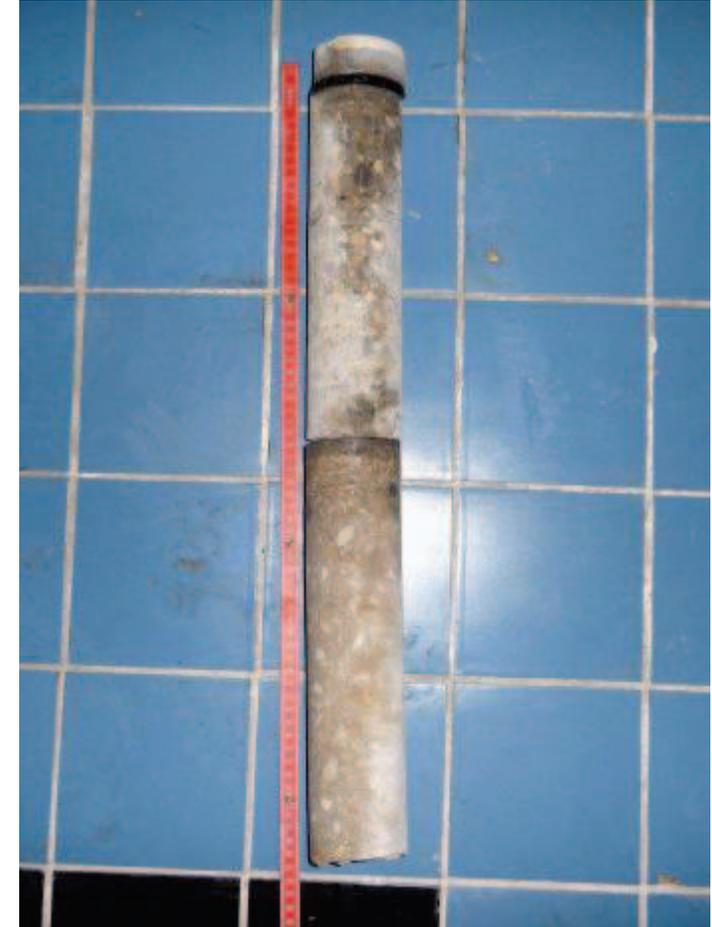
- Die Schichtdicke der Betondecken ist z. Teil sehr gering.
- 10,5cm in der Eingangshalle, 8cm im Durchgang Halle 1/3
- Die Betonüberdeckung entspricht nicht den heutigen Forderungen.
- Je nach Brandschutzanforderung an die einzelnen Bauteile sind die Decken zu ertüchtigen.
- Diese Maßnahmen sind zu erwarten gewesen und in die Kostensimulation eingeflossen

- Ein Chlorideintrag ist in den Beckenproben bis in 4 cm Tiefe nachgewiesen worden.
- Eine Carbonatisierung ist in fast allen genommenen Proben bis in Tiefen von 9 cm festgestellt worden. Die Bewehrungsstähle sind demnach anfällig für Korrosion. Nach Sichtproben sind die Stähle jedoch nicht in bedenklichem Umfang korrodiert.
- Eine teilweise Betonsanierung/eine Teilerneuerung der Betonbauteile in den Beckenumgangsbereichen ist in den Kosten berücksichtigt.
