Tiergarten Lagune

Sachstandsbericht 2023

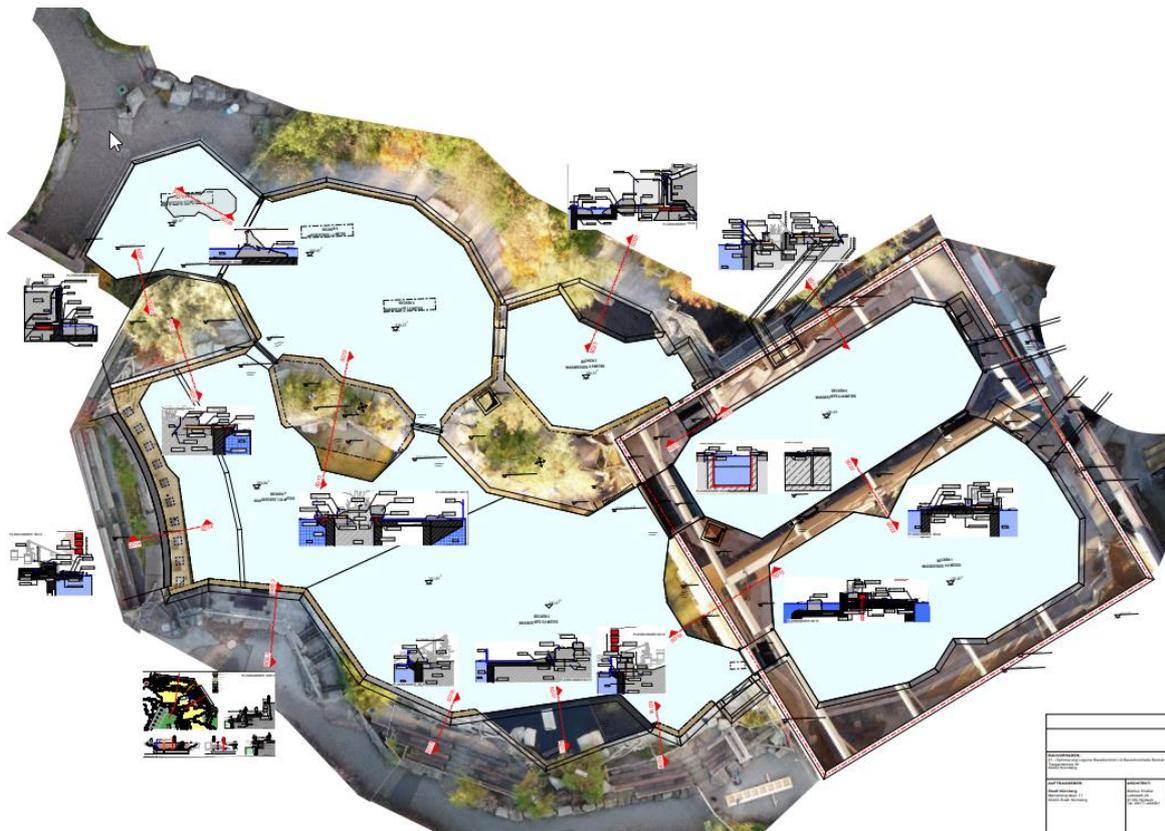
Abbildung: Bestand Beckenrandgeometrie

Der Beckenkopf wurde ursprünglich so geplant und ausgeführt, dass überschwappendes Wasser unter den Sandsteinplatten auf der offenen Fuge zwischen den Mörtelkissen zurück in das Becken fließen sollte. Ein Teil dieses Wassers ist jedoch über den Beckenkopf in das Erdreich abgeflossen und hat zu erhöhten Chloridwerten im Wasser des Dükers und des Schichtenwassers geführt. Der Wasserstand der Lagune wurde seitdem zur Vermeidung dieser Effekte abgesenkt.

Die Beckengeometrie der Becken 1 bis 6 ist polygonal. Es gibt kein Regeldetail, sondern zahlreiche Sonderdetails.

Um den Wasserstand wieder auf das ursprünglich geplante Niveau anzuheben, ist die Beckenkopffuge entlang aller Becken abzudichten und der Beckenkopf konstruktiv komplett umzubauen.

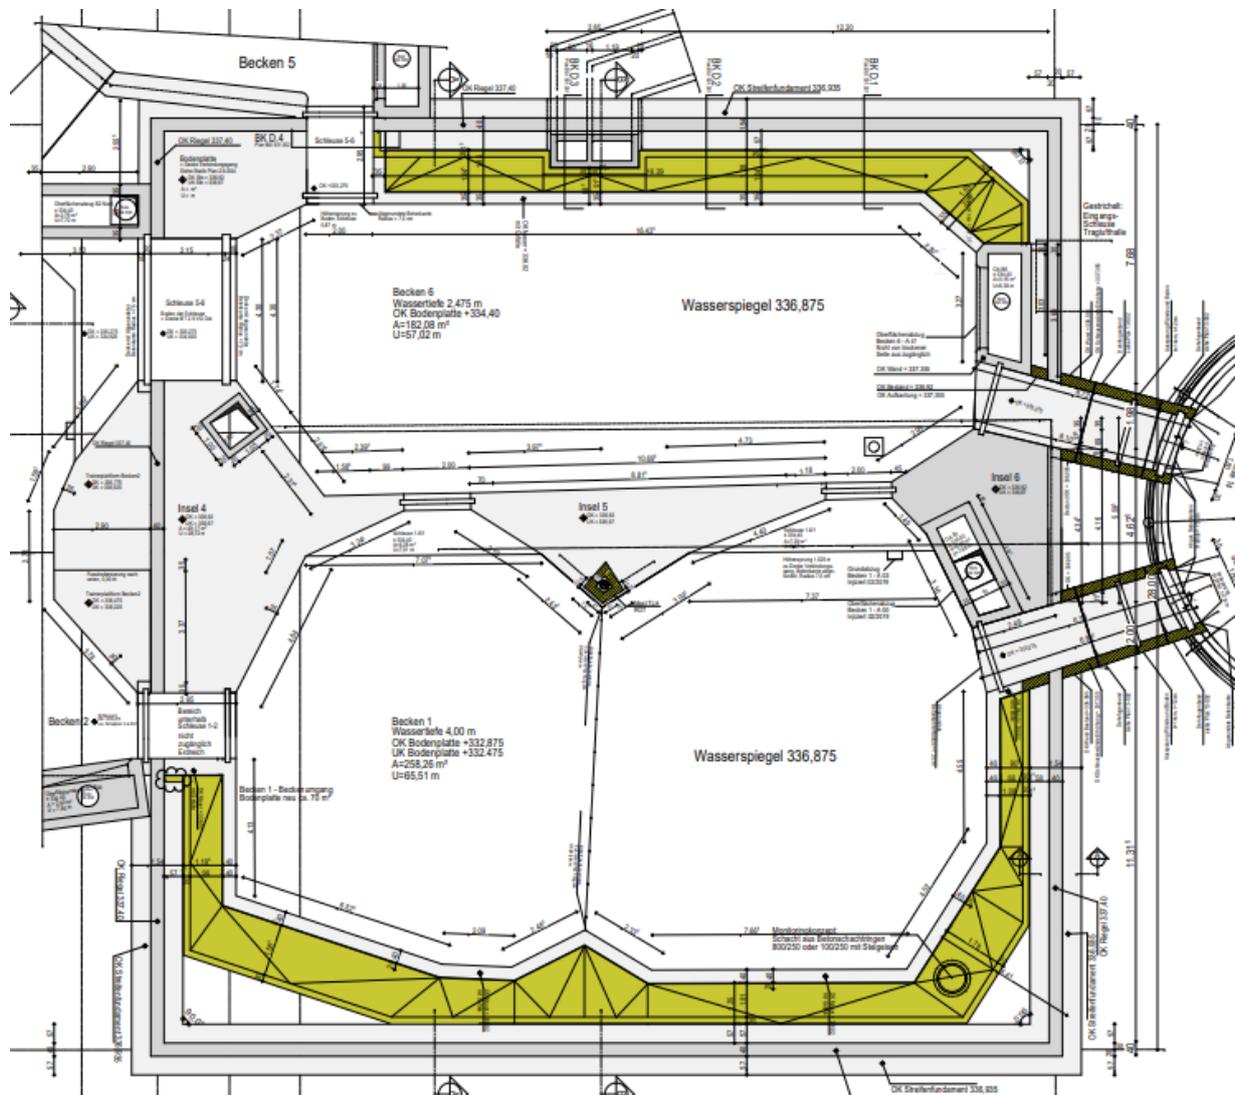
Übersichtsplan zum Detail „Kragen“ an Becken 1 u 6

Dieses Detail ließe sich mit der bestehenden Beckenrandgeometrie an den Becken 1 und 6 baulich umsetzen. Optisch wäre die bisherige lagunenhafte Anmutung der Becken mit Holzbelägen und Sandsteinbelägen jedoch verloren. Der neue Beckenrand wäre durch einen breiten Betonkragen ersetzt worden.

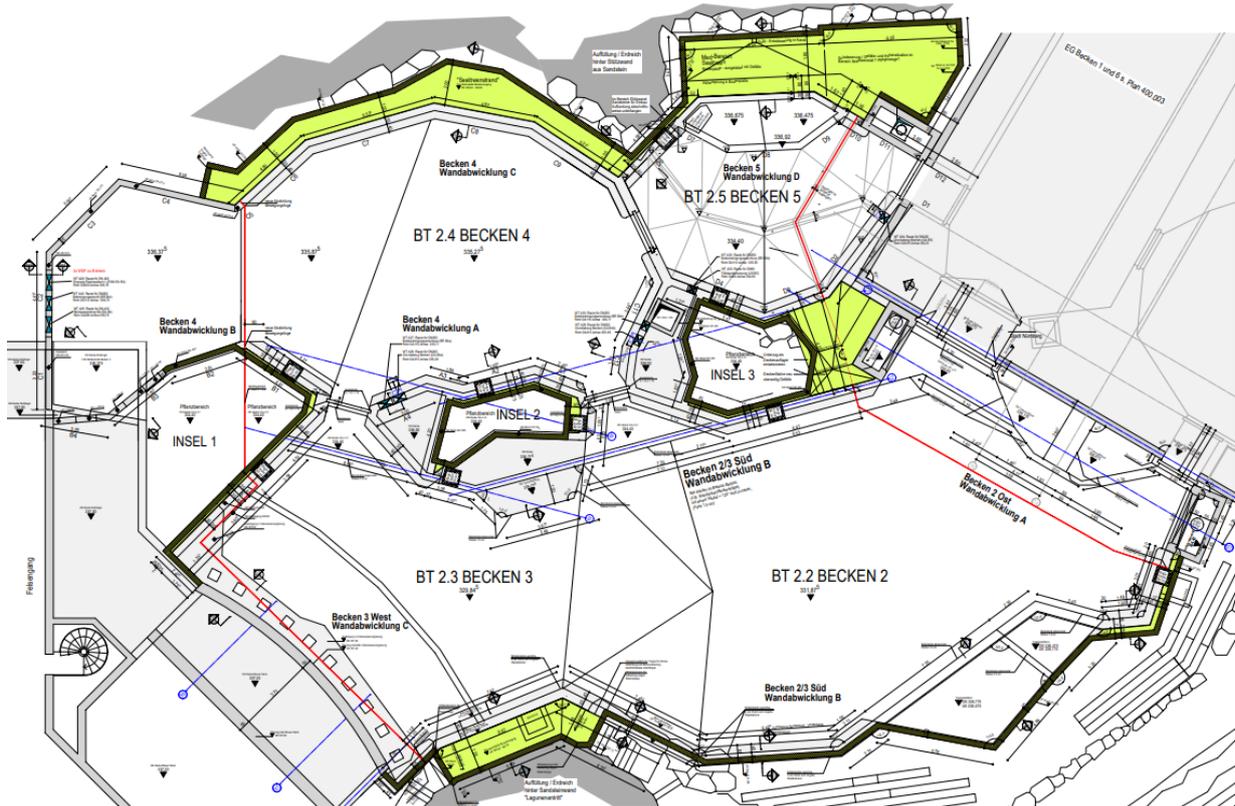
Übersichtsplan aus 2020 Grundriss Becken 2 bis 5 mit „Betonkragenausbildung“

An den Rändern der Becken 2/3, 4 und 5 lässt sich das entwickelte Musterdetail nicht umsetzen. Hier sind die Zuschauertribünen, Kunstfelsen, sowie besondere Randausbildungen entlang der Inseln zu beachten und spezielle Details zu entwickeln.

Einige Details von insgesamt 16 unterschiedlichen Randausbildungen sind hier exemplarisch abgebildet. In gelb ist der zusätzlich zu errichtende Betonkragen dargestellt.

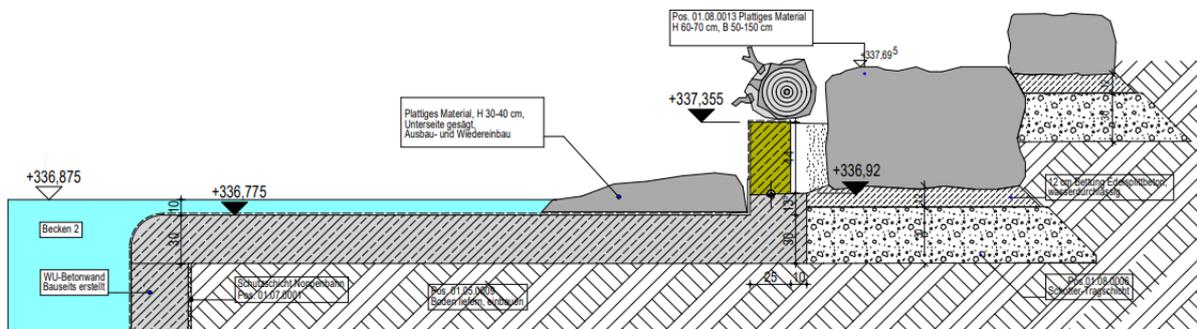
Abbildung: Beckenkopf Detail zum Flachwasserbereich Süd Becken 2/3

Allen Details gemeinsam ist, dass der komplette Beckenrandumgriff mitsamt der direkt anschließenden Freifläche (Sandsteinblöcke, Plattenbeläge, unterste Tribünenstufe etc.) zu beräumen wäre. Bei den Inseln wäre der Bewuchs zu roden, um die Pflanzkammern seitlich aufzubetonieren. Die kraftschlüssige Verbindung zwischen bestehendem Beckenkopf und neuem Kragen ist mit staub- und lärmintensiven Abbrucharbeiten und Freilegen der Bewehrung verbunden. Nach Abschluss der Betonarbeiten sind die Freiflächen wieder zu erstellen.

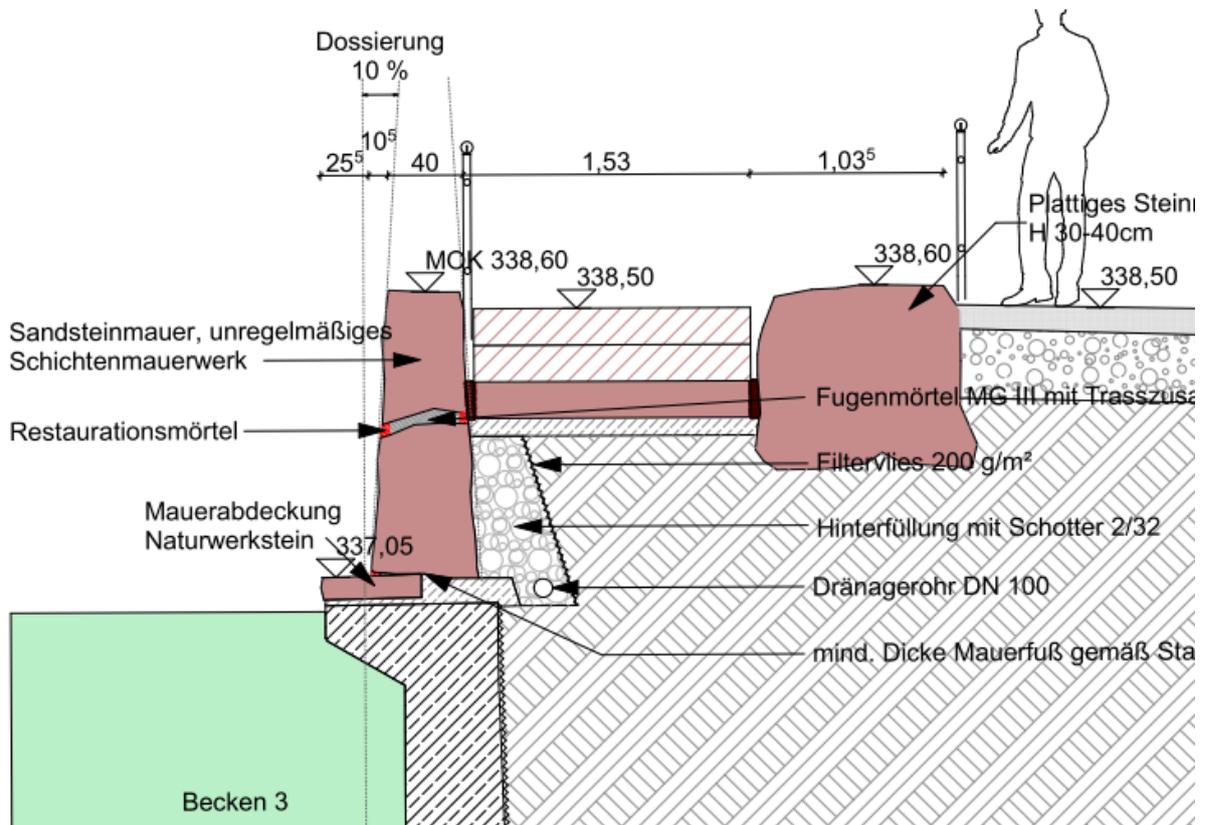
Abbildung: Neubau, Werkplanung, Schnitt Uferbereich Becken 3

Ca. 55 m des Südufers der Becken 2 und 3 können aufgrund der differenzierten Ausführungen des Sandsteinplattenbelags (Beispiel siehe Abbildung unten Werkplanung mit „Mauerabdeckung Naturwerkstein“) nur mit massiven Eingriffen in den Zuschauer- und Tribünenbereich demontiert werden. Für diese Bereiche wurde Versuch 6 mit einer 95%igen Dichtigkeit erprobt.

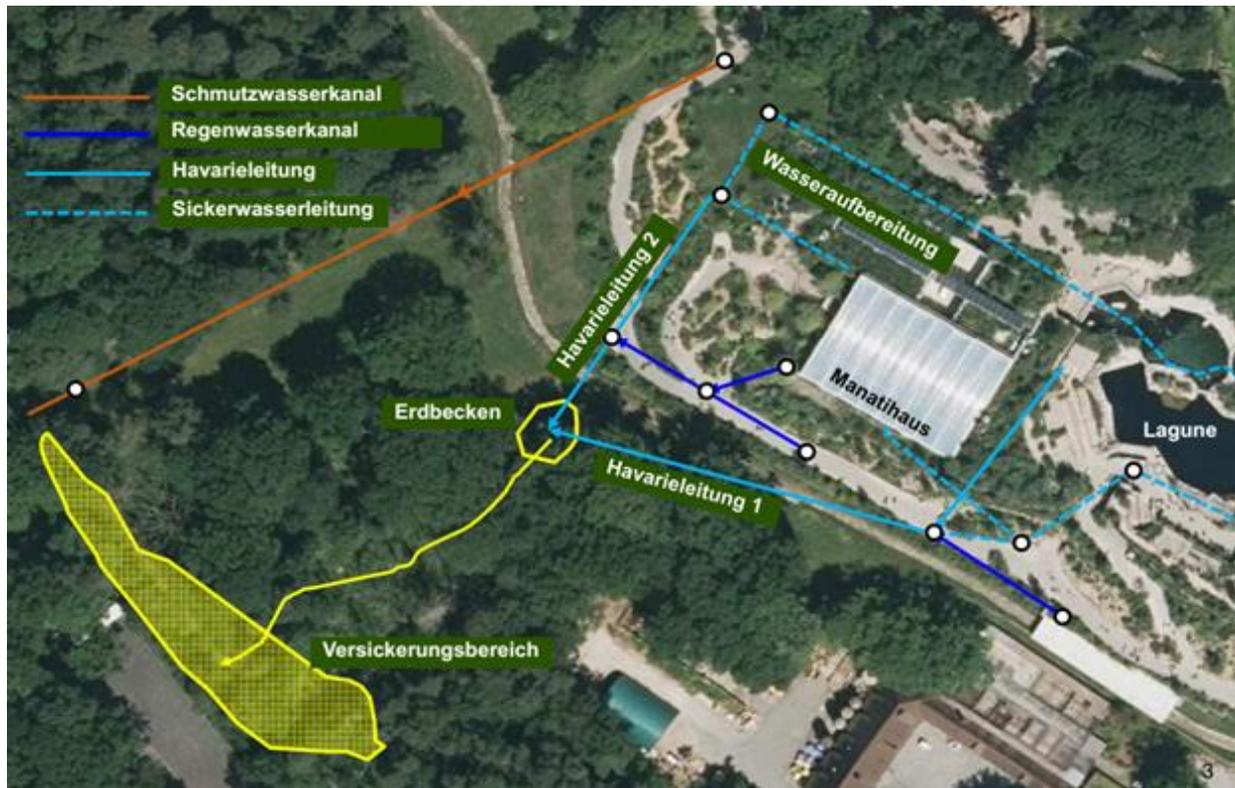
Abbildung: Entwässerungskonzept nach Neubau Lagune

Für den Neubau der Lagune war vorgesehen, dass Regen- bzw. Oberflächenwasser aus dem Lagunenbereich über Regenwasserkanäle in die Havarieleitung 1 abgeleitet und in einem Tosbecken gesammelt wird und anschließend im Freigelände versickert.

Seit Inbetriebnahme der Lagune handelt es sich um unplanmäßig chloridbelastetes Oberflächenwasser, welches sich aus überschwappendem chloridhaltigen Beckenwasser und Oberflächenwasser der Regenwasserdrainagen zusammensetzt.

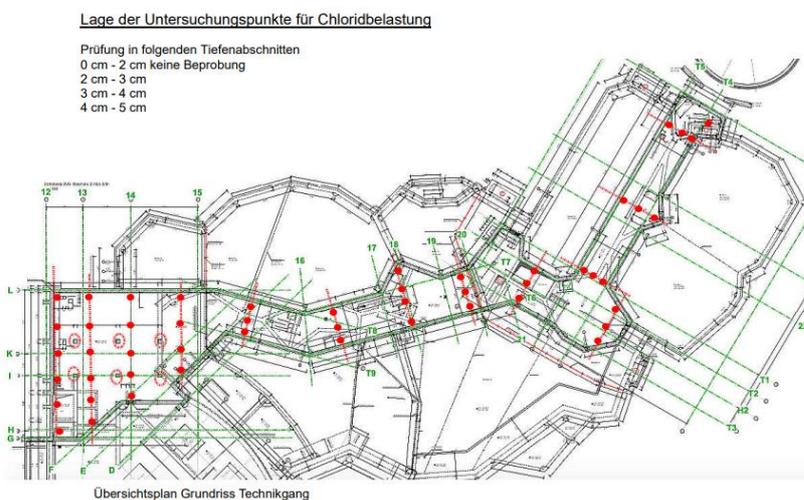
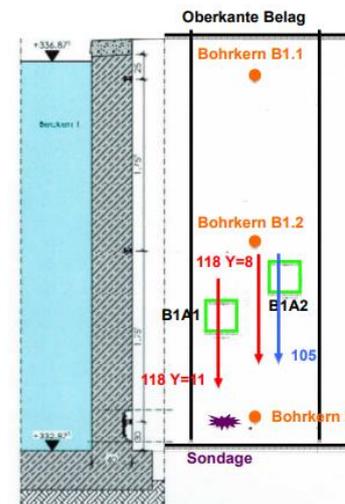
Abbildung: Verbindungsgang;
 Untersuchungspunkte Boden für Chloridbelastung

Die Betonstruktur wurde zerstörungsfrei untersucht und der Chloridgehalt und die Chlorideindringtiefe bestimmt. Alleine im Jahr 2020 wurden fast 400 Chloriduntersuchungen in mehreren Tiefen im Technikgebäude durchgeführt sowie fast 400 Bohrmehlproben aus den Becken 1 und 6 entnommen. Durch die Bausachverständigen wurden in den letzten Jahren über 30 Gutachten zu sichtbaren und vermuteten Schäden sowie deren chronologischer Veränderungen erstellt.

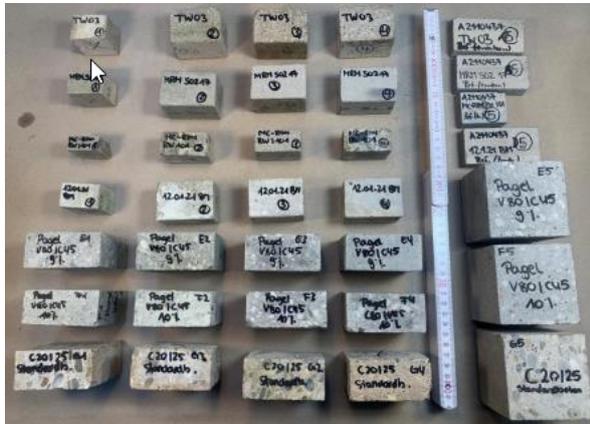
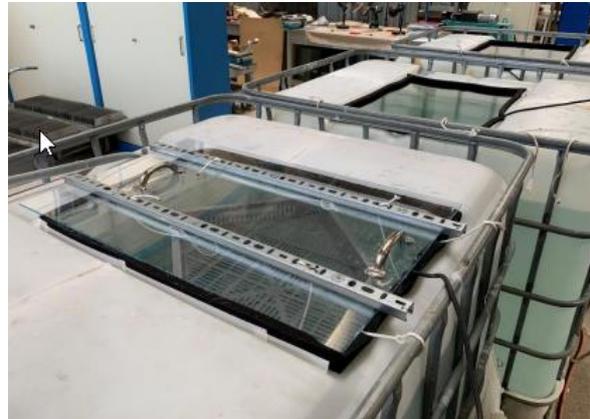
Es wurde getestet, ob die Zugabe von Calciumcarbonat die gewünschte „Aufhärtung“ des Wassers bewirkt und dem Abtrag kalkhaltiger Bestandteile entgegenwirkt. Hierzu fanden begleitende Wasseranalysen zur Betonprobenlagerung mit Bestimmung des pH-Wertes, der Gesamthärte des Wassers und der Härtehydrogencarbonate statt.

In der zweiten Lagerungsphase wurden drei Materialien von Betonherstellern und ein Referenzbeton C20/25, die den chemischen Anforderungen entsprechen, auf ihre Salz- und Brackwasserbeständigkeit getestet.

Die Abtragtiefe und die Umwandlungstiefe des Bindemittels wurden ermittelt. Schädigungen (Mikrorisse etc.) hängen von der Zusammensetzung des jeweiligen Bindemittels ab.
