Starkregenereignis am 17.08.2023 in Nürnberg – Sachstandbericht

Hier: Antrag „Starkregenereignisse: Bericht über vorhandene Entwässerungskonzepte“ von Fraktion Bündnis 90/Die Grünen vom 21.09.2023

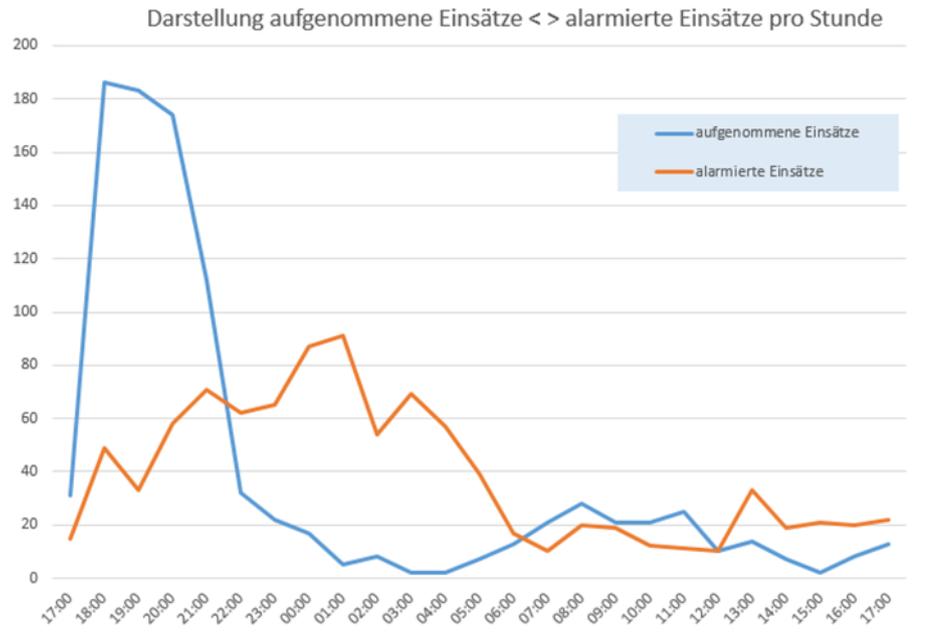
Die nachfolgende Grafik stellt das Delta zwischen aufgenommenen und alarmierten Einsätzen deutlich dar.

1. In der Zeit von 17.08.2023, 17:00 Uhr, bis 18.08.2023, 06:00 Uhr, mussten 1.744 reine Notrufe angenommen und bearbeitet werden (zum Vergleich: üblich sind ansonsten innerhalb von 24 Stunden durchschnittlich 850).
2. Zu Spitzenzeiten gegen 21 Uhr waren 626 Einsätze offen.
