## **Kongresshalle Nürnberg**

Substanzsicherung und grundsätzliche Nutzbarmachung

Bautechnische Kurzübersicht

Stand: 08.03.2024

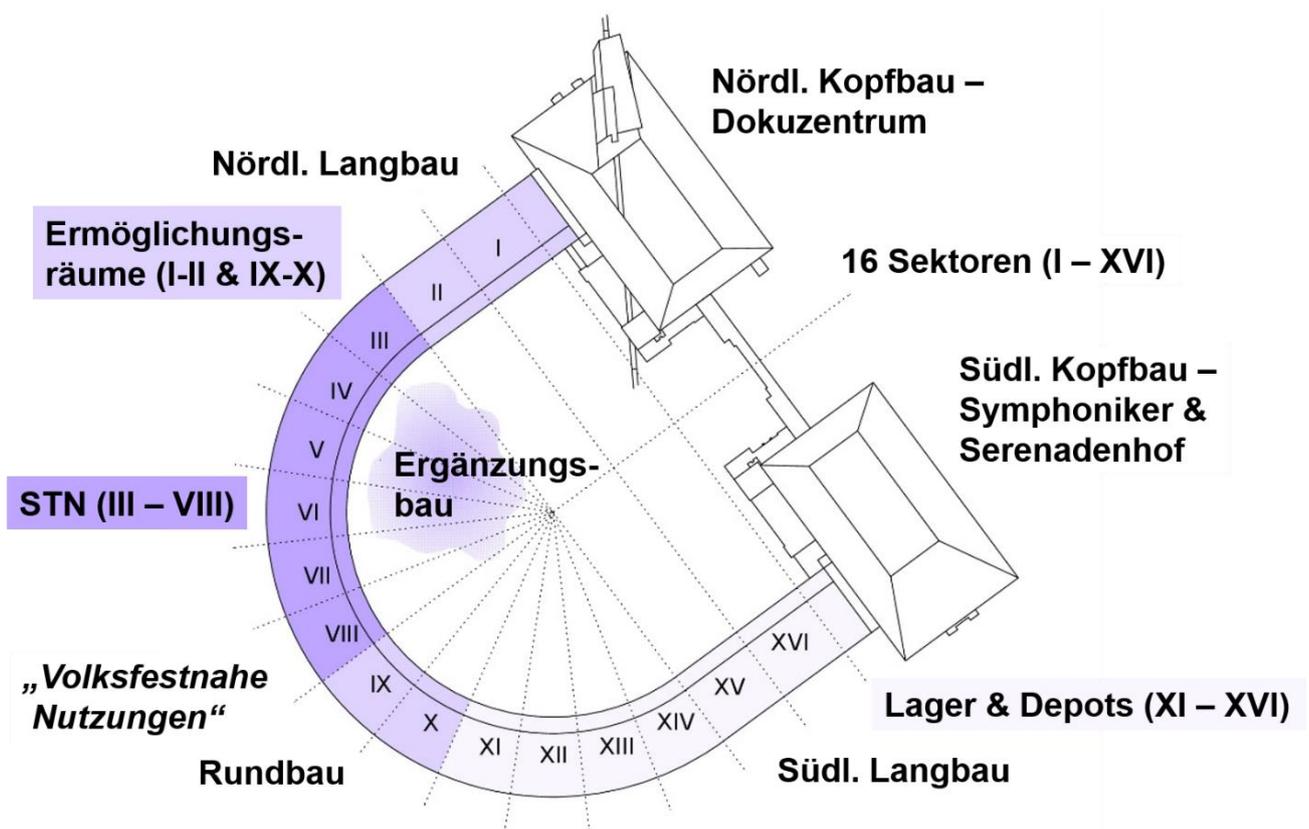
Abb. 1: Hufeisenförmiger Torso der Kongresshalle mit etablierten und beabsichtigten Nutzungen

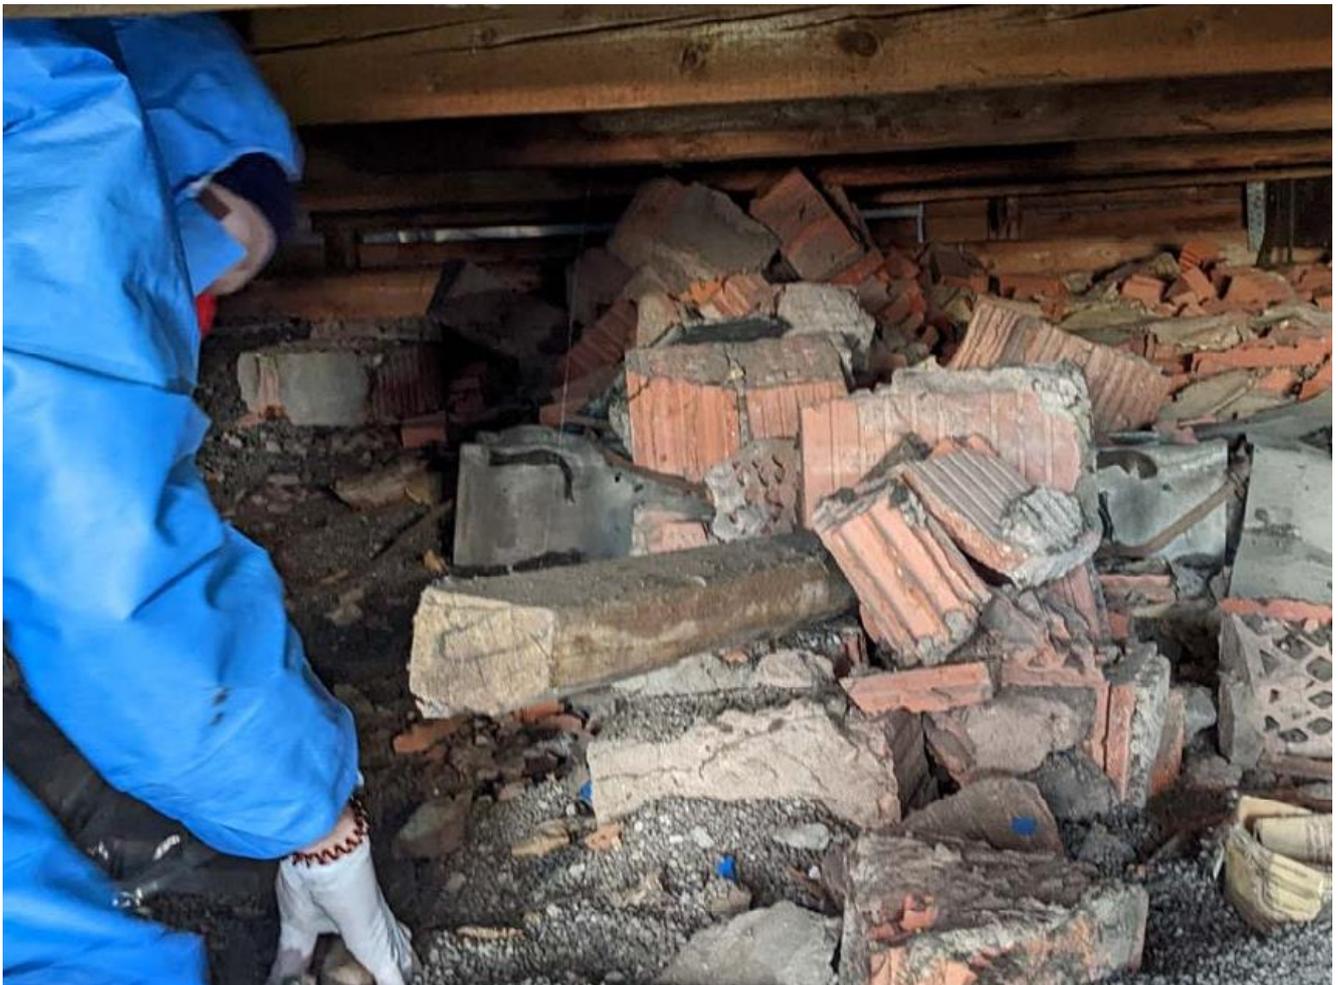
*Abb. 2: Ablagerung umfangreicher schadstoffhaltiger Bauschuttmassen auf dem Hauptdach*

Die schadstoffentfrachteten und beräumten Dachflächen müssen abgedichtet werden. Die bestehenden schadstoffhaltigen Holzdachstühle sind durch Wasserzutritt stark geschädigt und die ordnungsgemäße Ab- und Einleitung von Lasten ist erheblich beeinträchtigt. Die Dachhaut ist undicht. Die Dachflächen und im Besonderen die Aufbauten unter dem Holzdachstuhl sind in großem Umfang mit Schadstoffen belastet. Ein Erhalt der bestehenden Konstruktion ist rechtlich (Hochhaus) und technisch nicht möglich.

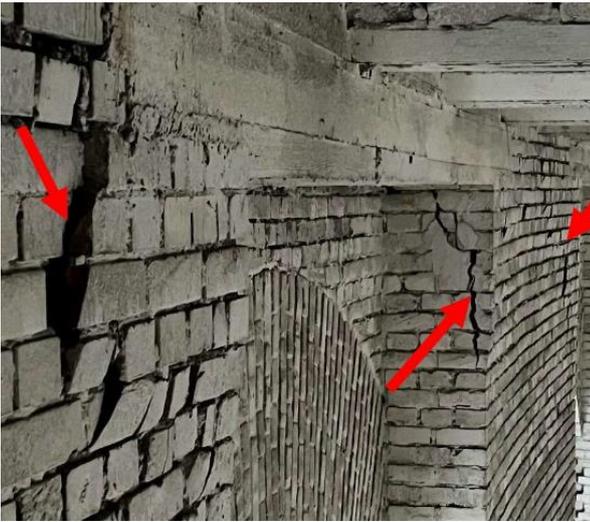
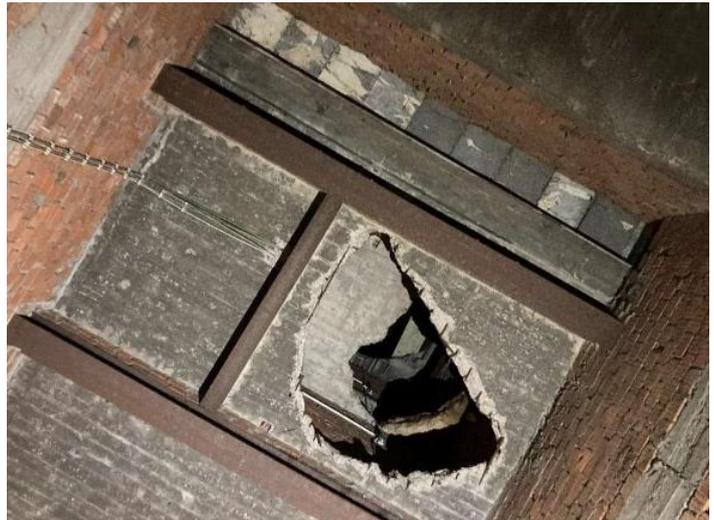
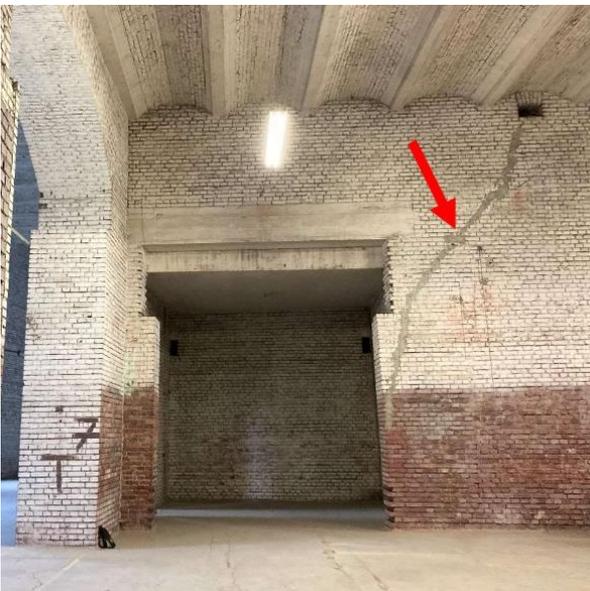
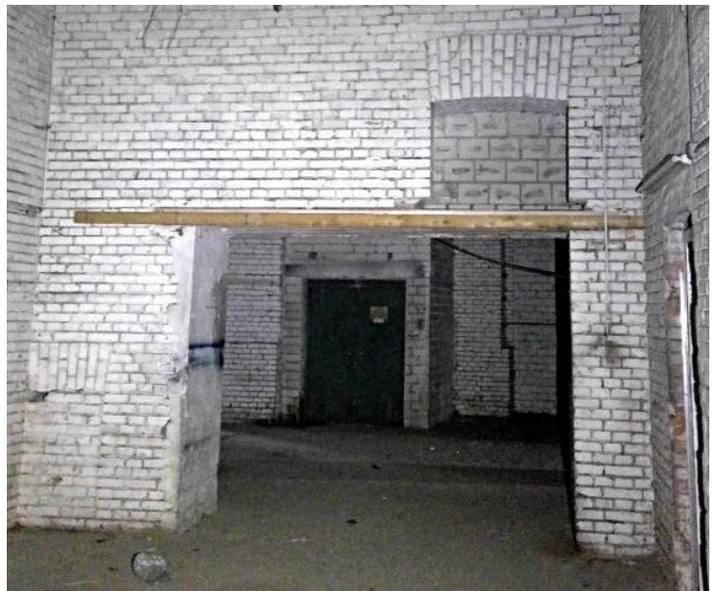
Abb. 7: Horizontaler Abriss des Deckenaufagers über dem 2. OG (o. li.), Deckendurchbruch im Zuge der Nutzung durch das Großversandhaus Quelle (o. re.), Riss in den radialen Wänden (u. li.), wilder Durchbruch im Sockelgeschoss ohne ausreichenden Sturz/ Unterzug (u. re.)

Der Rohbaucharakter des Gebäudeinneren wird erhalten. Konstruktive Schäden (Gebäuderisse und Auflagerschäden) werden instandgesetzt:

- Vernadeln und kraftschlüssiges Schließen von Rissen
- Herstellen des erforderlichen Feuerwiderstands an Betonteilen durch Betoninstandsetzung
- Rückbau der Deckenaufleger im 2. OG und Herstellen einer kraftschlüssigen Verbindung mit dem Bestand durch verzahntes Ausmauern
- Konsolidieren wilder Durchbrüche und Öffnungen zur Herstellung des Sollzustands einschl. Schließen geschossübergreifender Durchbrüche
- Entfernen loser Bestandteile von Decken und Wänden
- konservierende Betoninstandsetzung von Bauteilen in bzw. an Decken und Wänden
- Ersatz von nicht standsicheren Deckenkonstruktionen

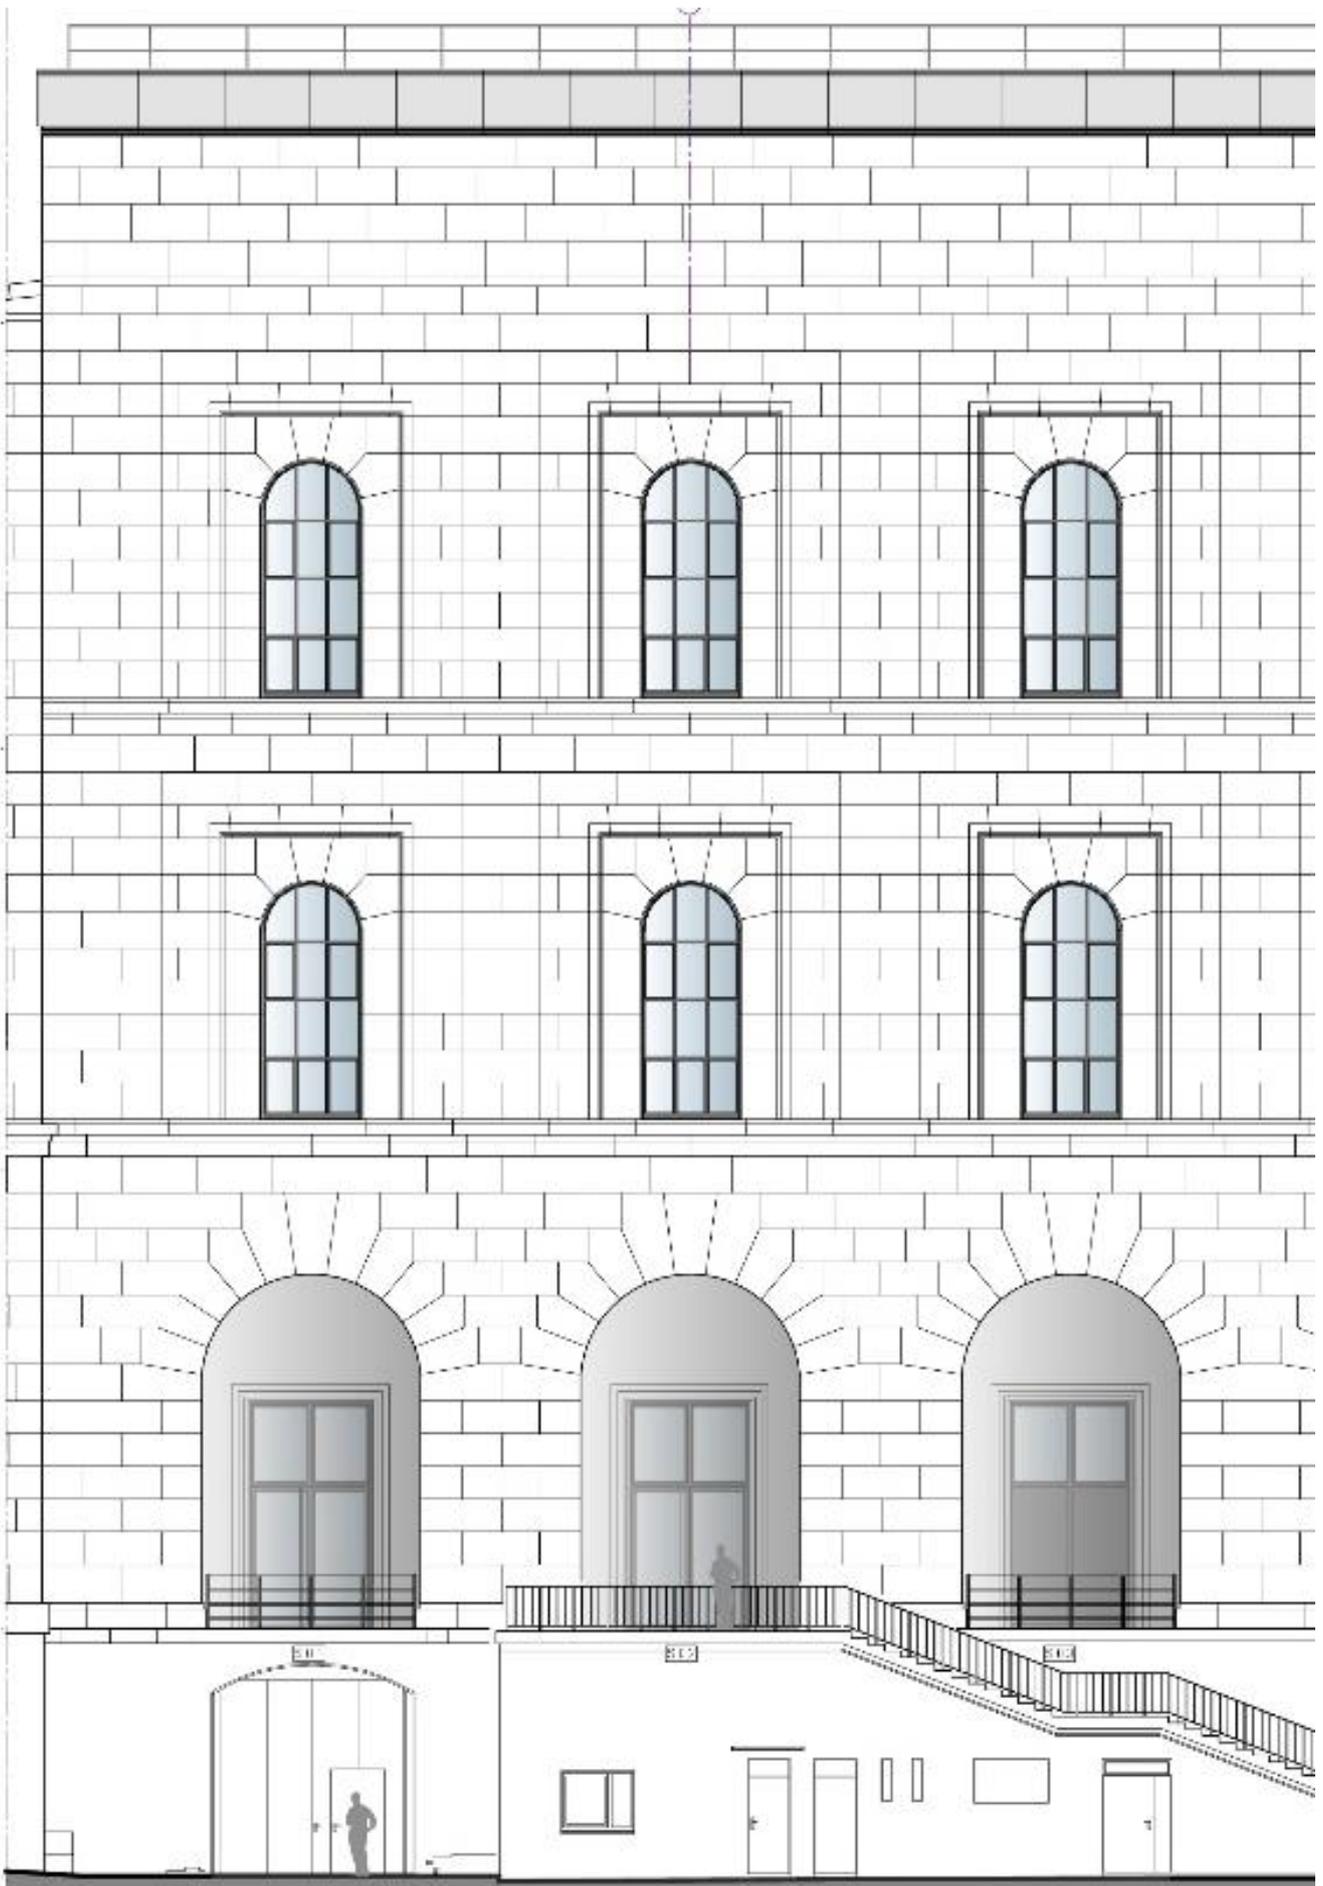
Abb. 8: Fenster in den beiden Obergeschossen und Tore im Arkadengeschoss auf der Außenseite

Bei den Bauteilen handelt es sich aufgrund ihrer Abmessungen um Sonderkonstruktionen mit möglicherweise langen Lieferzeiten, die im Gesamtablauf angemessen zu berücksichtigen sind.

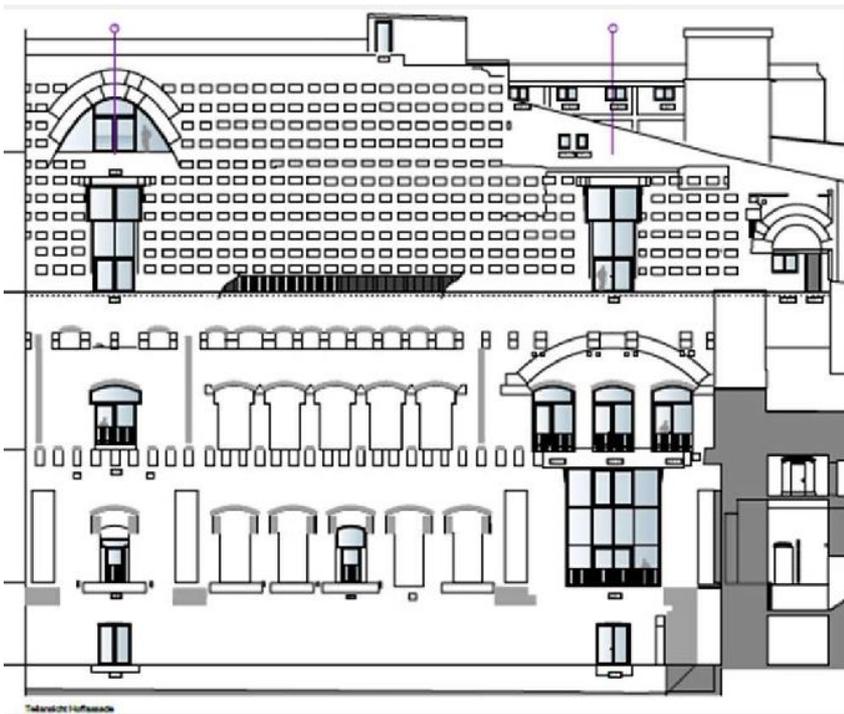
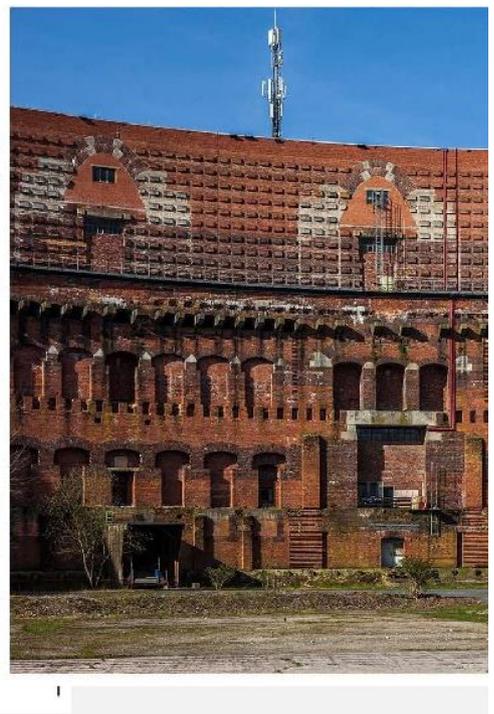
Abb. 10: Planauszug der „Fassaden“-Abwicklung der Sektoren I und II und fotografische Abbildung eines vergleichbaren Fassadenausschnittes im Bereich der Mittelachse

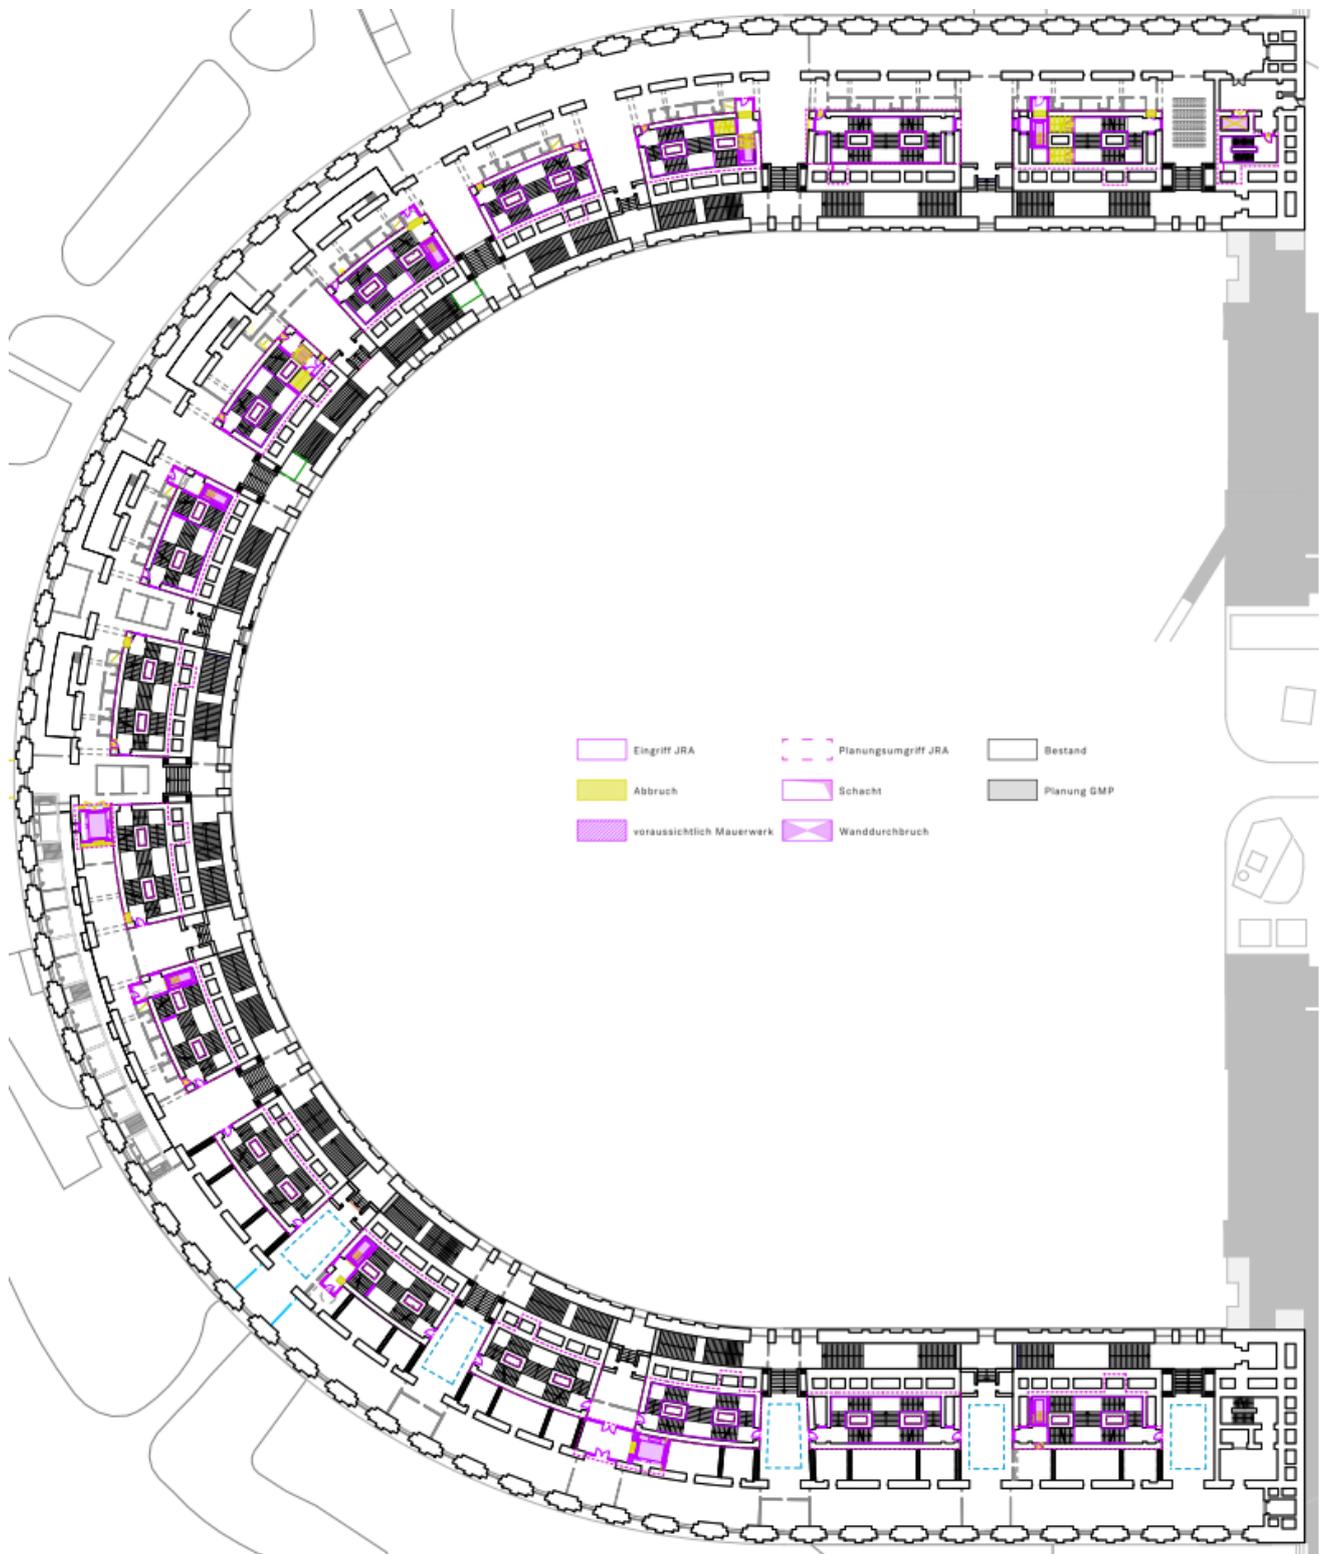
Abb.11: Eingriffe in die bestehenden Treppenräume (Stand Vorplanung)

- Partieller Abbruch der Geschosdecken über den innenliegenden Treppenräumen
- Abmauerung neuer Treppenräume in den ehem. Lüftungszentralen
- partieller Rückbau von Treppenläufen und Podesten in etwa der Hälfte der innenliegenden Bestandstreppenräume sowie Einbau von Schleusen zur Schaffung von Aufzugsschächten
- Einbau von Türen
