Ausstattung der Signalgeber LSA-Nr.: 382 Plan Nr.: 6

Verkehrsplanungsamt Nürnberg
 Verkehrstechnik
LSA Wiener Straße
382 Hamburger Straße

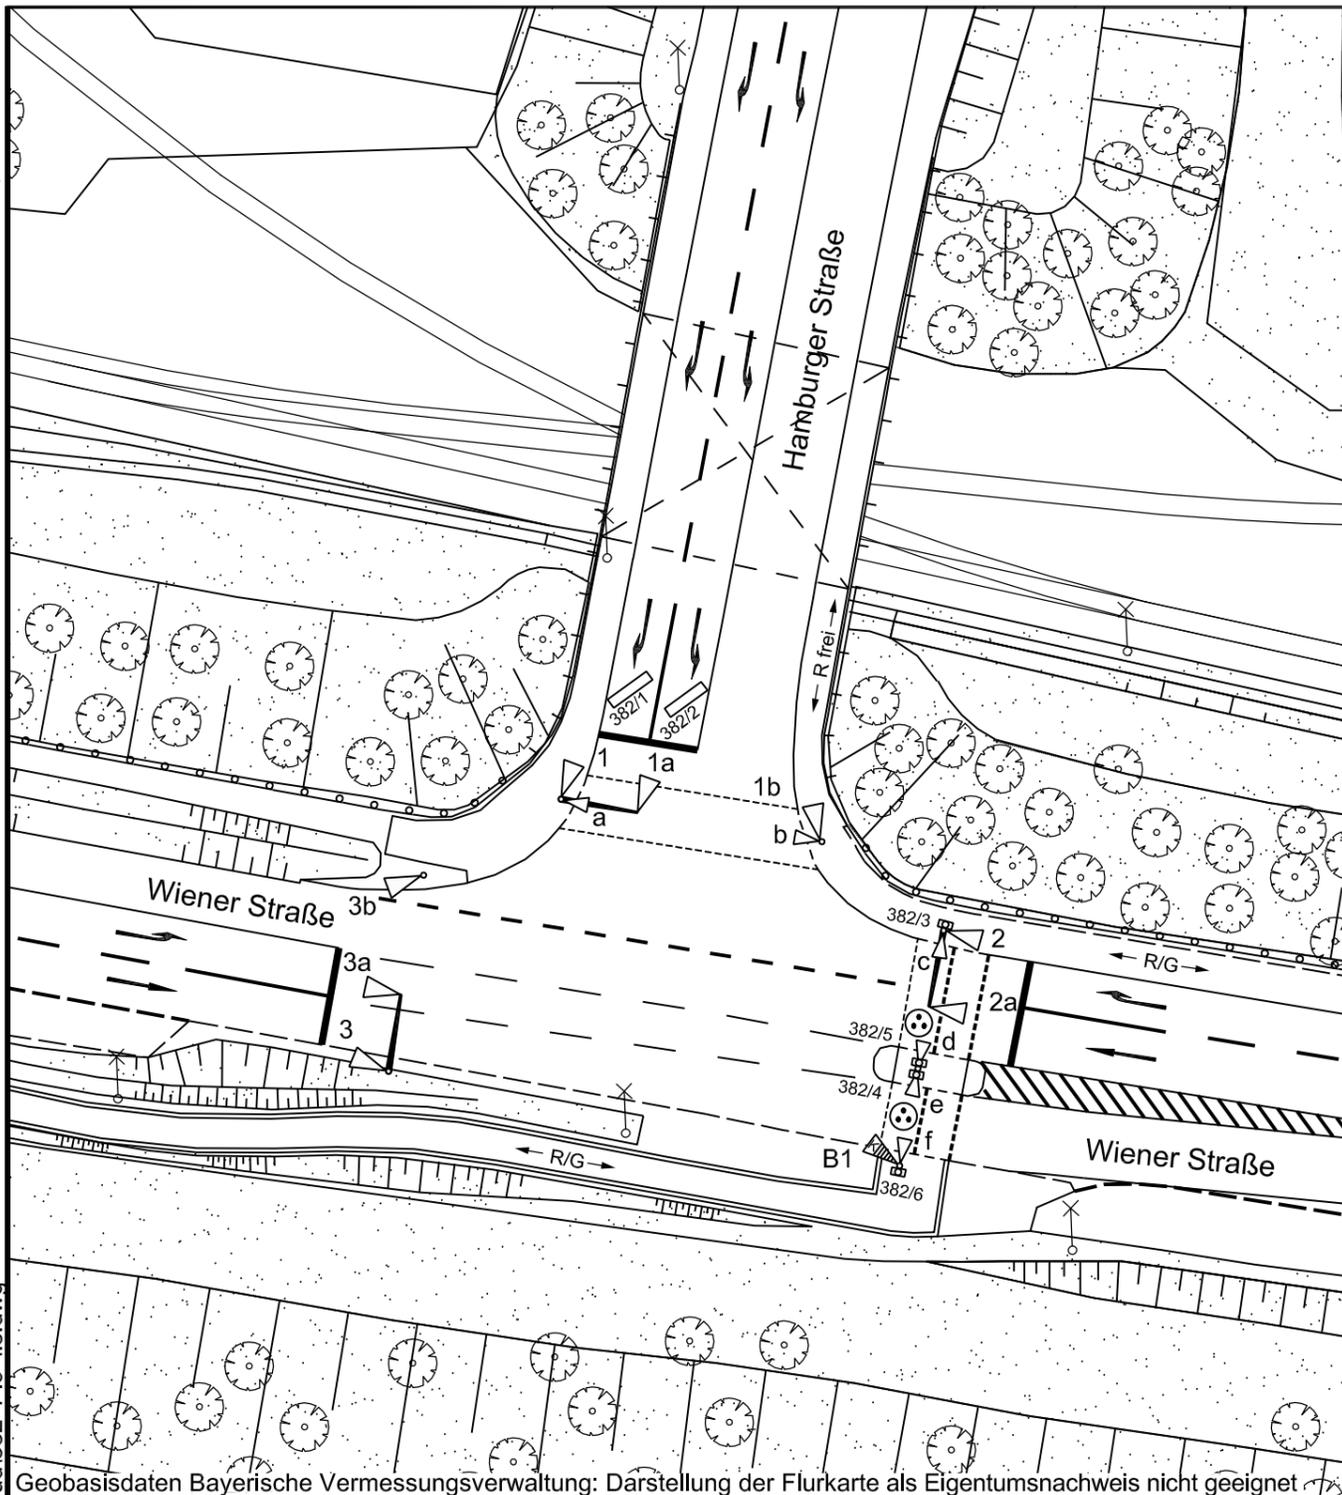
Plan Nr. **6**
 Nürnberg, 17.10.2022
 gez. Jülich
 Amtsleitung

Bemerkungen:
 tz vom: 30.07.2018
 Bake-Funk (vorbereiten), VS-PLUS
 ☺ = Blindenausstattung, Halbkugel bei Vib. c, f
 SG 1 - 3: Gelb = 3s; Rotgelb = 1s
 Det. 1,2 IV
 Det. 3-6 Fußg.
 Sig. 1+1a, 2+2a, 3+3a: Peitsche = 5,50m mit Überhöhe
 R/G = kombinierter Rad-/Gehweg
 R frei = Gehweg, Radfahrer frei
 Schwerlast-Route

RLS: alle Sperrsignale
 Ausblinken SG: 1
 Nachblinken SG: B1 = 5s
